DIAGNÓSTICO TÉCNICO – DI No.5576
SUBDIRECCIÓN DE EMERGENCIAS
COORDINACIÓN DE ASISTENCIA TECNICA
EVENTO SIRE 115192

DIRECCIÓN	Carrera 14 A entre Diagonal 32D Bis Sur y Diagonal 32 D Bis A Sur	ÁREA DIRECTA	300 M ²				
BARRIO	Resurrección	POBLACIÓN ATENDIDA	11				
UPZ	53–Marco Fidel Suárez	FAMILIAS	3	ADULTOS	9	NIÑOS	2
LOCALIDAD	18 – Rafael Uribe Uribe	PREDIOS EVALUADOS	3				
CHIP		Oficio Remisorio	CR-12184

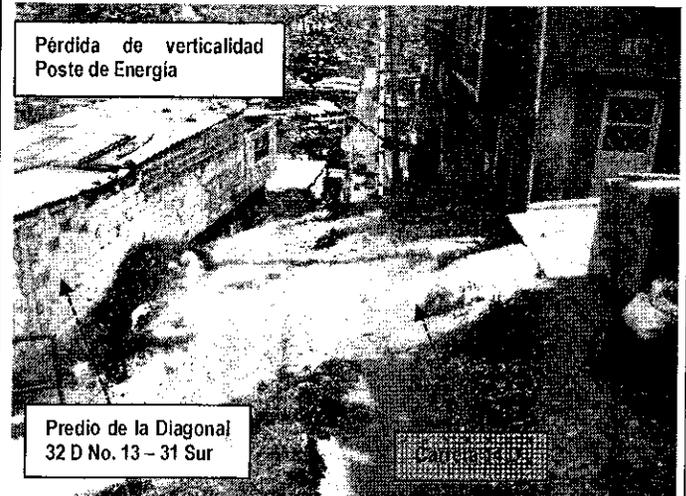
Fotografía 5. Vista General desde la parte superior, a la altura de la Diagonal 32D Sur, donde se evidencia la pérdida de verticalidad del poste de energía.

- Solicitud de presencia de CODENSA, en la Carrera 14 A, a la altura de la Diagonal 32 D Bis Sur, del Barrio Resurrección de la localidad de Rafael Uribe Uribe, con el fin de realizar la evaluación de las redes en el sector y la revisión del poste que ha perdido su verticalidad.
