DIAGNÓSTICO TÉCNICO DI - 5582
SUBDIRECCIÓN DE EMERGENCIAS
COORDINACIÓN DE ASISTENCIA TÉCNICA
EVENTO SIRE NO. 113243

DIRECCIÓN:	Calle 180 B No. 2 - 78	ÁREA DIRECTA:	0,5 Ha				
BARRIO:	El Codito	POBLACIÓN ATENDIDA:	23				
UPZ:	9 - Verbenal	FAMILIAS	5	ADULTOS	14	NIÑOS	9
LOCALIDAD:	1 - Usaquén	PREDIOS EVALUADOS	5				
CHIP		DOCUMENTO REMISORIO CR 6 RO	CR-12920

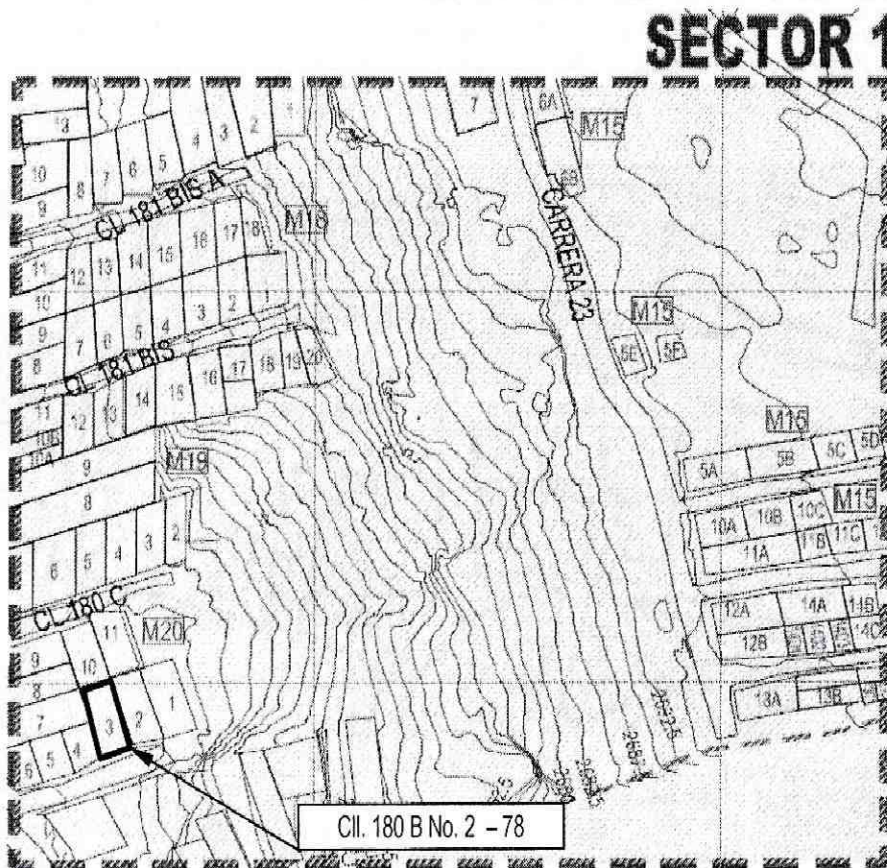
Para el Sector 1, en el cual se localiza el predio de la Calle 180 B No. 2 – 78 (Manzana 20 – Lote 3), Barrio El Codito de la Localidad de Usaquén, afectado seriamente por los deslizamientos de mayo de 2006, las obras de mitigación recomendadas consisten en perfilado en roca, reubicación de viviendas, construcción de un muro en tierra armada, y cunetas de drenaje (**Figura 1**). Las obras ejecutadas en el sector se realizaron bajo los contratos CO-254-06 y CO-304-06 para las obras de emergencia (descarga de rocas) y los contratos CO-615-06, CO-295-07 y CO-299-07 para las obras definitivas (**Figura 2**)

Figura 1. Sector 1 del Estudio de Riesgos del Barrio El Codito elaborado por el Consorcio GIA – GEOCING 2006, en el que se localiza el predio evaluado en el presente diagnóstico

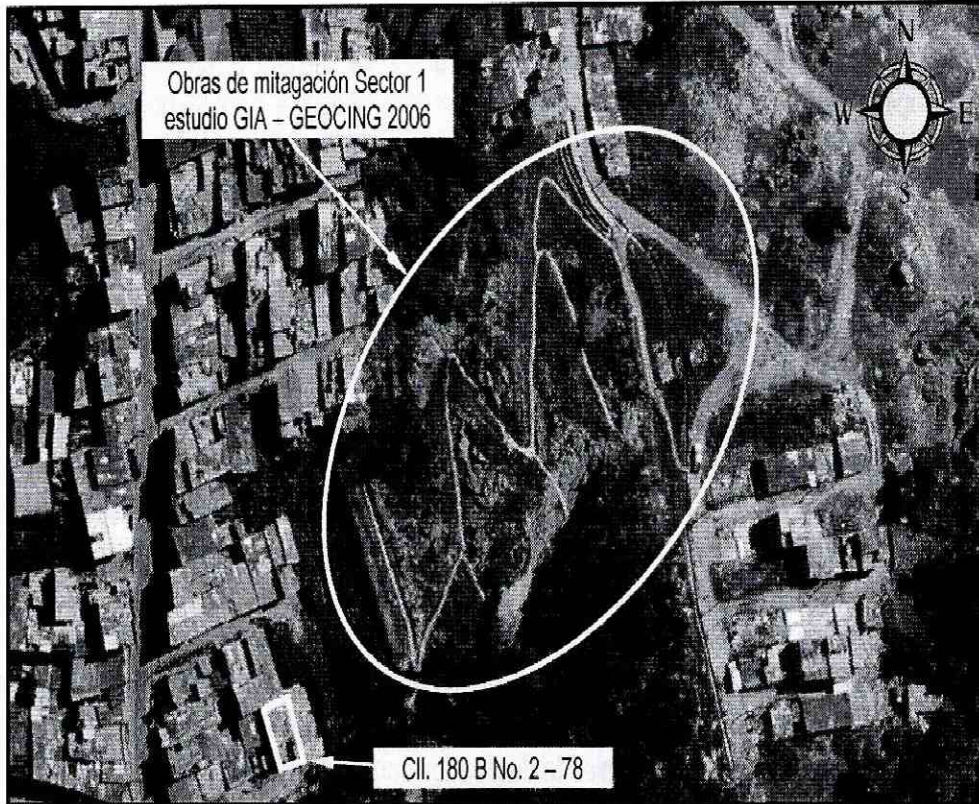
Figura 2. Vista aérea del Sector 1 en que se ejecutaron las obras recomendadas en el estudio elaborado por el Consorcio GIA - GEOCING 2006, y en el que se localiza el predio evaluado en el presente diagnóstico.

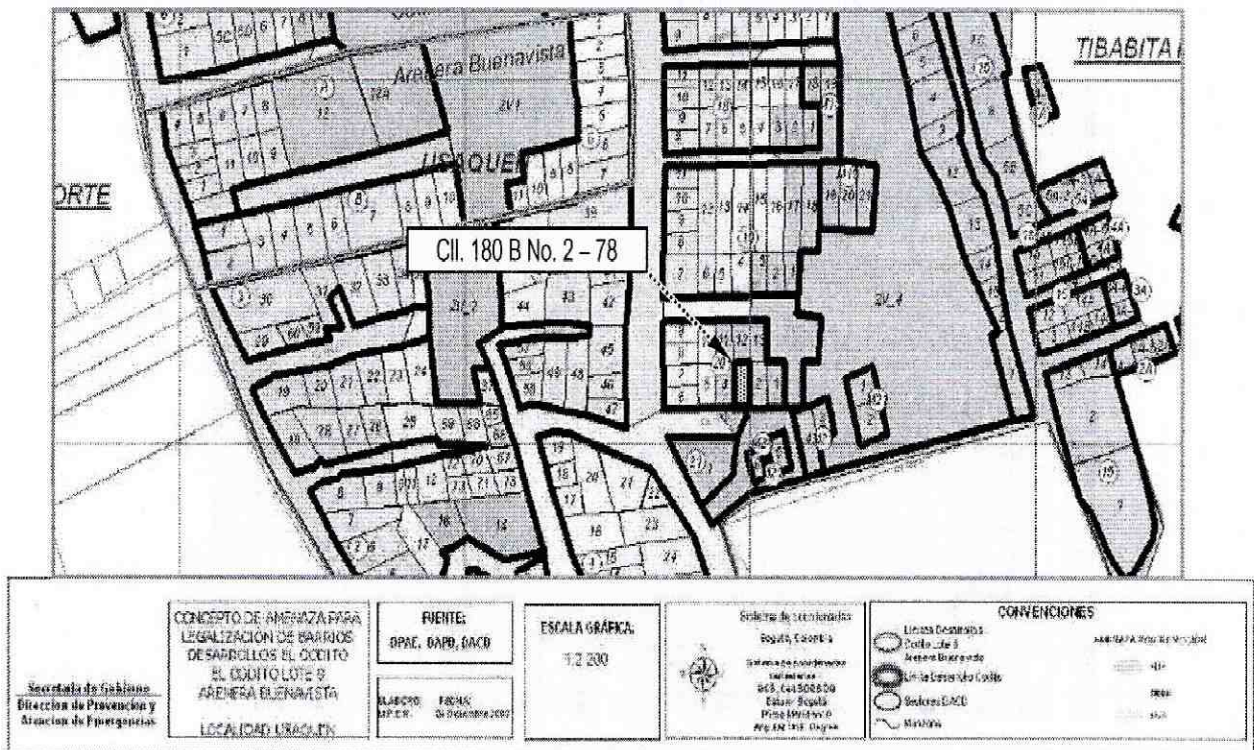
De acuerdo con la evaluación realizada en el CT-4711, el cual toma como punto de partida los resultados obtenidos en los "Estudios de riesgos por fenómenos de remoción en masa, evaluación de alternativas de mitigación y diseños detallados de medidas de mitigación en los Barrios Villa Nidia, Mirador del Norte y El Codito, Localidad de Usaquén, en Bogotá D.C.", elaborado por el consorcio GIA – GEOCING en el año 2006, el sector en que se localiza el predio de la Calle 180 B No. 2 – 78 (Manzana 20 – Lote 3) presenta una condición de **Amenaza Alta** por estar ubicado en una zona donde se presentan Talus y Coluviones relacionados con inestabilidad de taludes de extracción desarrollados sobre las areniscas, limolitas y suelos residuales de la Formación Arenisca Tierra y donde se encuentran brechas tectonizadas, altamente susceptibles a la formación de fenómenos de remoción en masa, que pueden afectar tanto a los predios de la parte baja y alta de la ladera. Igualmente para el predio evaluado el Concepto mencionado define una condición de **Riesgo Alto No Mitigable** por fenómenos de remoción en masa por lo que se recomienda, entre otros, **continuar con el programa de reasentamiento**, al cual fue incluido por el Diagnóstico Técnico DI-2740 (Adendado mediante el DI-2781) debido que en el marco del concepto, su condición de riesgo alto no mitigable se mantiene y se recomienda destinarlos como suelos de protección por riesgo (**Figura 3**).

Figura 3. Localización y condición de amenaza según el CT-4711 del predio localizado en la Calle 180 B No. 2 - 78, Barrio El Codito, Localidad de Usaquén.

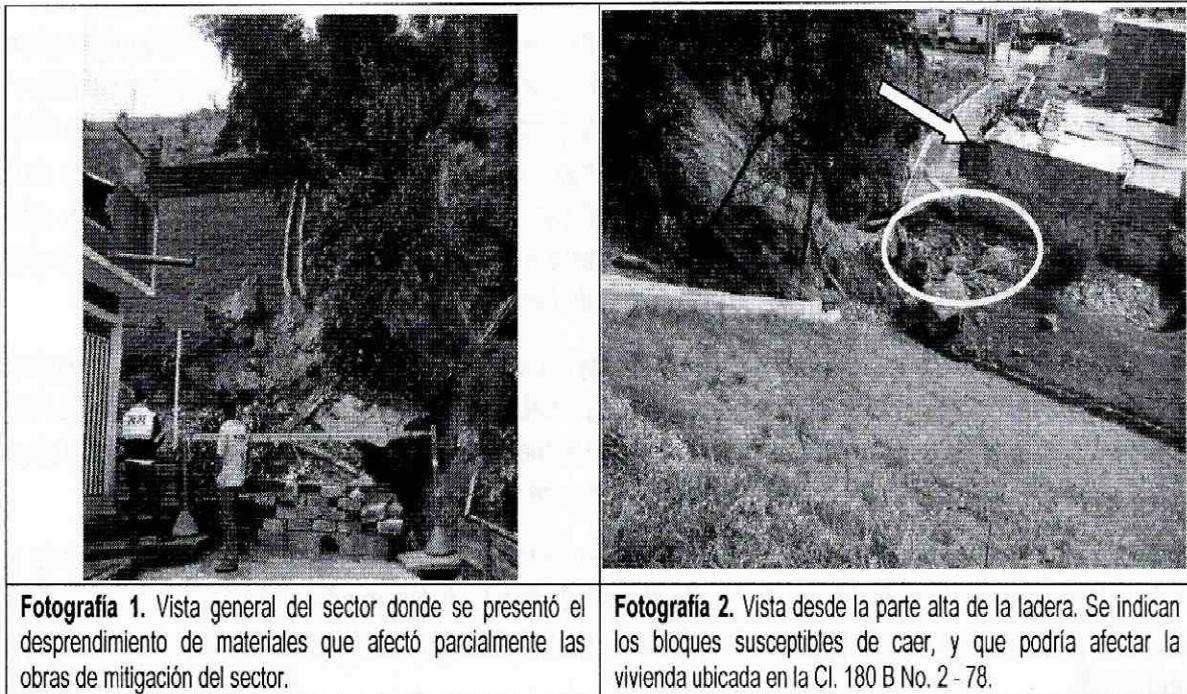
Se presentó desprendimiento de materiales desde un escarpe de aproximadamente 6,0 m de altura, inclinación de tendencia vertical, carente de obras de contención y conformado principalmente por estratos de areniscas altamente fracturas, ubicado en el extremo sur de las obras de mitigación implementadas en el Barrio El Codito de la Localidad de Usaquén, específicamente hacia el costado sur-oriental del predio con nomenclatura Calle 180 B No. 2 – 78 (**Fotografías 1 y 2**).

Los materiales desprendidos del escarpe, principalmente bloques de 0,5 a 1,5 m de lado, suelo residual y orgánico, y algunos elementos arbóreos, se depositaron en la base del mismo, colmatando la sección final (aproximadamente 10, m de longitud) de un canal de concreto implementado para el manejo de aguas de escorrentía superficial, y destruyendo parcialmente un tramo del muro en tierra armada construido hacia la base de la ladera. Se destaca finalmente que algunos de los bloques desprendidos del escarpe, quedaron acomodados en una condición de "equilibrio límite" o con una alta probabilidad de que los mismos puedan rodar fácilmente, ante empujes generados por nuevos desprendimientos de materiales, o ante cargas dinámicas generadas por vibraciones o sismos.

Igualmente se observan algunos árboles en la parte alta del escarpe que han quedado en *voladizo* o con exposición radicular, condición que aumenta de manera importante la probabilidad de que se presente el colapso de los mismos ante nuevos desprendimientos de materiales, o ante vientos fuertes; ante una eventual caída de estos elementos arbóreos, podría resultar afectada la vivienda ubicada en la parte baja del escarpe.

Dentro de las posibles causas que detonaron el desprendimiento de materiales se consideran el grado de fracturamiento del macizo rocoso, la inclinación de los estratos, la morfología del escarpe y la saturación de los materiales, asociada con las fuertes lluvias de los últimos días y posibles vertimientos inadecuados de agua provenientes desde la parte alta de la ladera. No se descarta igualmente que la presencia de elementos arbóreos en la parte alta del escarpe, hayan generado alguna sobrecarga que hayan contribuido al proceso de inestabilidad.

fuertes, y que algunos de los bloques desprendidos del talud podrían impactar y comprometer seriamente la estabilidad y habitabilidad de la vivienda emplazada en la Calle 180 B No. 2 – 78, se considera pertinente solicitar la evacuación del predio mencionado, así como

- Gestión entre el Grupo de Obras del FOPAE y la Alcaldía Local de Usaquén, para que se realice el retiro controlado de los materiales desprendidos del talud, y la reparación del canal obstruido por acumulación de materiales.

- A la Alcaldía Local de Usaquén, desde su competencia, identificar el responsable de adelantar la estabilización del escarpe ubicado hacia el costado sur-oriental del predio de la Calle 180 B No. 2 – 78, Barrio El Codito.

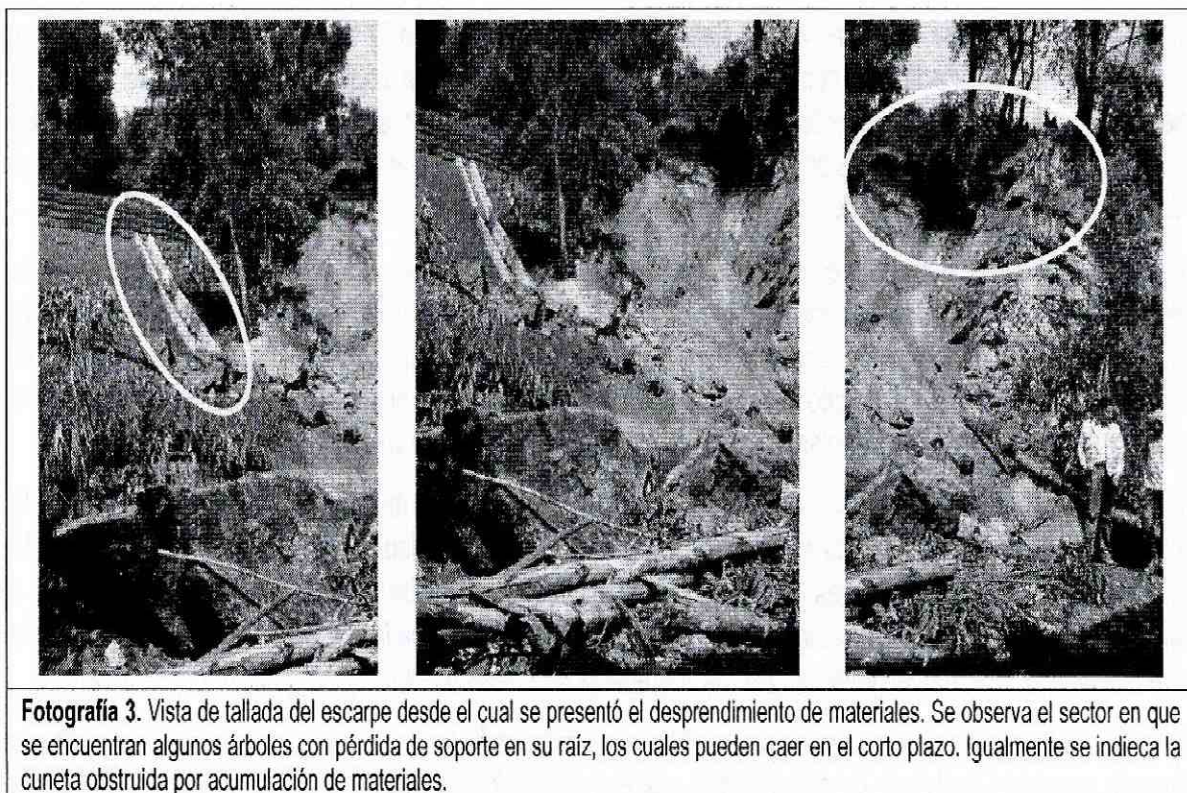
Derivado de lo anterior, es muy posible que la vivienda emplazada en la Calle 180 B No. 2 – 78, localizada en la base de la ladera, resulte seriamente afectada ante el posible impacto de los grandes bloques de roca desprendidos del escarpe y que se encuentran dispuestos en la base de la ladera en una condición de equilibrio desfavorable (**Fotografía 3**).

- Mantener evacuada la vivienda ubicada en la Calle 180 B No. 2 – 78, Barrio El Codito de la Localidad de Usaquén, y continuar con Prioridad Técnica 1 en el Programa de Reasentamiento de Familias Localizadas en Zonas de Alto Riesgo No Mitigable, la cual fue incluido bajo el identificador 2006-1-8052, y cuyos beneficiarios son los señores Luis Alberto Mendivelso y Juana Moreno.
