**DIAGNÓSTICO TÉCNICO DI – 5584**  
**SUBDIRECCIÓN DE EMERGENCIAS**  
**COORDINACIÓN DE ASISTENCIA TÉCNICA**  
**EVENTOS SIRE No. 111784 – 113486**

<b>DIRECCIÓN:</b>	Finca El Codito	<b>ÁREA DIRECTA:</b>	1,0 Ha		
<b>BARRIO:</b>	Vereda Tunal Bajo Corregimiento de San Juan	<b>POBLACIÓN ATENDIDA:</b>	7		
		<b>FAMILIAS</b>	2	<b>ADULTOS</b>	4
<b>UPZ:</b>	Por definir	<b>PREDIOS EVALUADOS</b>	2		
<b>LOCALIDAD:</b>	20 – Sumapaz	<b>DOCUMENTO REMISORIO</b>	CR-13920

REMOCIÓN EN MASA

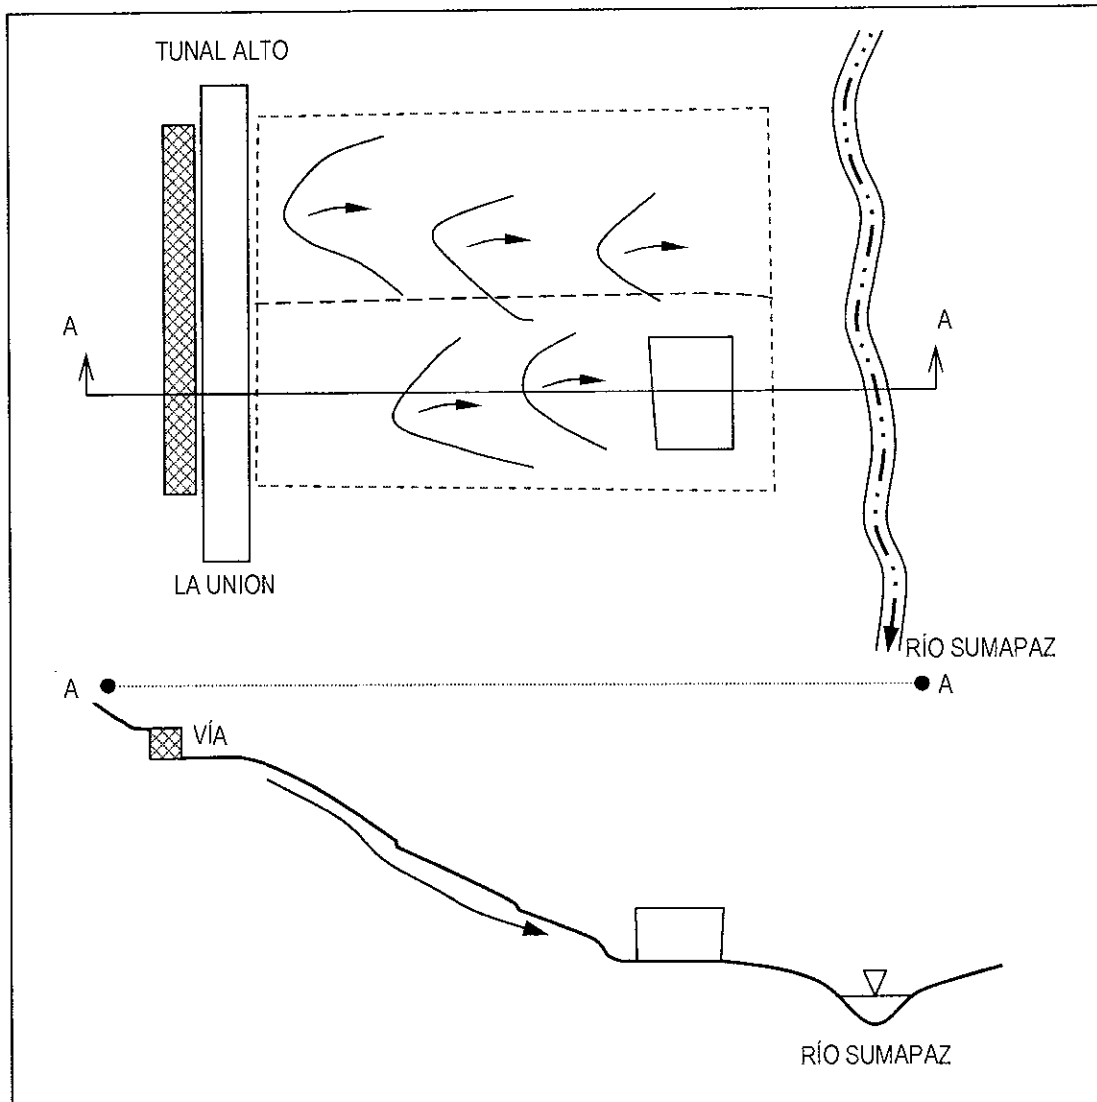
De acuerdo con lo observado, el proceso de inestabilidad que afecta los terrenos de la Finca El Codito de la Vereda Tunal Bajo, Corregimiento San Juan de la localidad de Sumapaz, afecta una ladera de pendiente moderada a fuerte de por lo menos 150,0 m de longitud, la cual presenta escalonamientos originados en las grietas de tracción que definen las superficies de falla de dichos procesos.

**Figura 1.** Esquema del proceso de inestabilidad que se presenta en la Finca El Codito, Vereda Tunal Bajo del Corregimiento de San Juan, localidad de Sumapaz

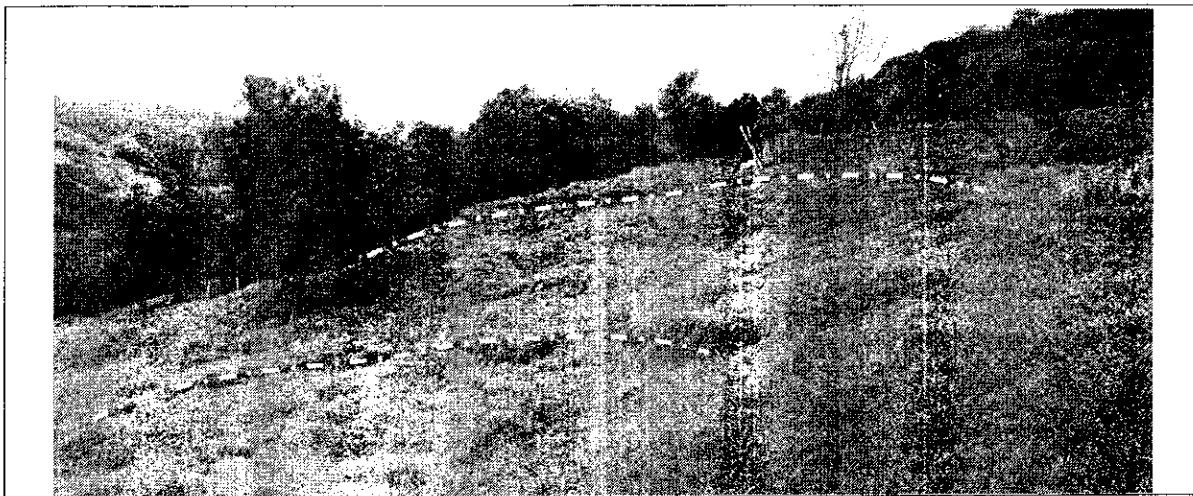
**Fotografía 1.** Procesos de inestabilidad del terreno que se presentan hacia la parte alta del predio denominado Finca El Codito de la Vereda Tunal Bajo, Corregimiento de San Juan, Localidad de Sumapaz.

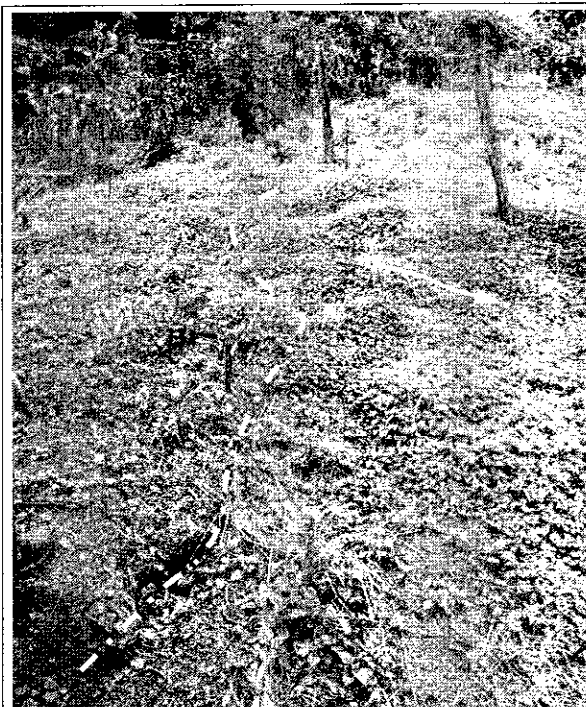
Hacia la parte baja de la ladera, específicamente en la huerta localizada en la parte posterior de la vivienda, se observa una grieta de tracción de por lo menos 20,0 m de longitud, que define una masa de terreno inestable que se desplaza ladera abajo justo en dirección hacia la vivienda de la finca, condición que puede comprometer seriamente su estabilidad en el corto plazo.

**Fotografía 2.** Agrietamiento del terreno identificado en la huerta de la Finca El Codito, Vereda Tunal Bajo, Corregimiento de San Juan de la localidad de Sumapaz.

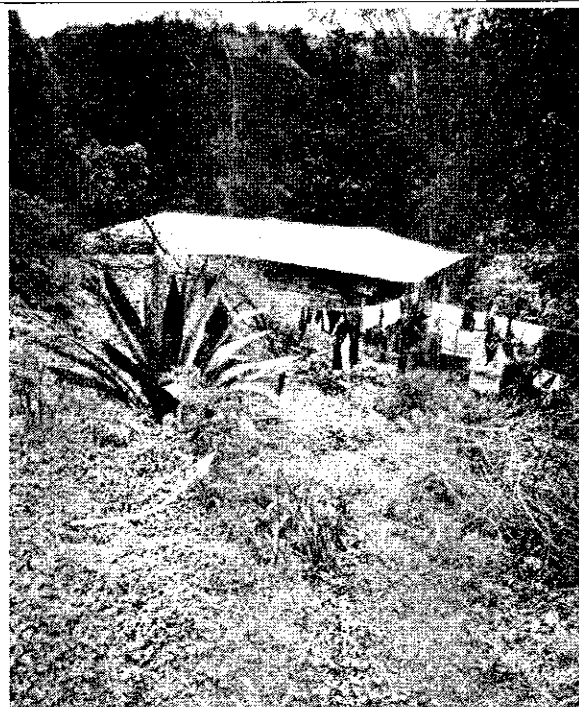
La vivienda emplazada en el predio denominado Finca El Codito de la Vereda Tunal Bajo, Corregimiento San Juan de la localidad de Sumapaz, en la que habitan el Sr. Noel Torres y su familia, corresponde a una edificación de un nivel construida en madera, con cimentación del tipo palafítico de baja altura (no más de 0,5 m), piso en madera y cubierta liviana en tejas de zinc, que presenta ligera pérdida de verticalidad en algunos de sus elementos estructurales de madera, inducida posiblemente por los asentamientos diferenciales del terreno causados por agrietamientos del mismo.

**Fotografía 3.** Vivienda de la Finca El Codito, localizada hacia la parte baja de la huerta, esta última afectada por procesos de inestabilidad del terreno.

No.	NOMBRE	DIRECCIÓN	F	A	M	DAÑOS EN PREDIOS
1	Noel Torres	Finca El Codito, Vereda Tunal Bajo	2	4	3	Ligera pérdida de verticalidad de algunos elementos estructurales de la vivienda, por agrietamientos y asentamientos del terreno. La vivienda se encuentra en la zona de influencia directa del proceso de inestabilidad que se presenta en la huerta del predio.

- Evacuar e incluir con Prioridad Técnica 1 en el Programa de Reasentamiento de Familias Localizadas en Zonas de Alto Riesgo No Mitigable, el denominado predio Finca El Codito, Vereda Tunal Bajo, Corregimiento de San Juan de la localidad de Sumapaz, en el que actualmente habita el Sr. Noel Torres y su familia.
- A la Caja de Vivienda Popular, agilizar el proceso de reasentamiento del denominado predio Finca El Codito, Vereda Tunal Bajo, Corregimiento de San Juan de la localidad de Sumapaz, en el que actualmente habita el Sr. Noel Torres y su familia.
