DIAGNÓSTICO TÉCNICO DI – 5585
SUBDIRECCIÓN DE EMERGENCIAS
COORDINACIÓN DE ASISTENCIA TÉCNICA
EVENTO SIRE No. 113487

ATENDIÓ	MABEL CLARENA LESMES GÓMEZ			SOLICITANTE
COE:	24	MOVIL:		Comunidad – Sra. Blanca Díaz
FECHA:	9 de mayo 2011	HORA:	1:30 p.m.	VIGENCIA: Temporal mientras no se modifiquen significativamente las condiciones físicas del sector

DIRECCIÓN:	Finca La Victoria	ÁREA DIRECTA:	1,0 Ha		
BARRIO:	Vereda La Unión Corregimiento de San Juan	POBLACIÓN ATENDIDA:	8		
		FAMILIAS	1	ADULTOS	1
UPZ	Por definir	PREDIOS EVALUADOS	1		
LOCALIDAD:	20 – Sumapaz	DOCUMENTO REMISORIO CR ó RO	CR-13945

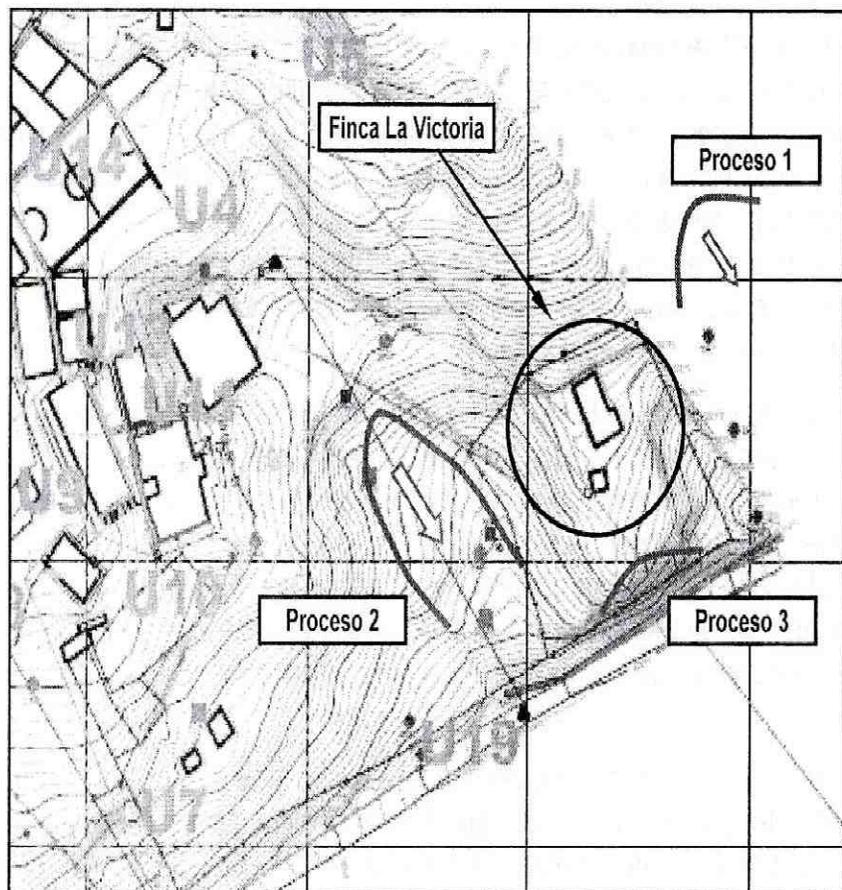
En este nuevo estudio se indica que el sector en que se localiza el predio Finca La Victoria, Vereda La Unión, Corregimiento de San Juan se identificaron dos importantes procesos de inestabilidad. El identificado como Zona 1, se localiza al sur del colegio, corresponde a un deslizamiento rotacional retrogresivo en el talud de corte de la vía que conduce a la vereda Tunal Bajo, generado por el desconfinamiento del mismo y facilitado por la acción del agua con actividad moderada y reciente. En la denominada Zona 2, localizada al oriente del colegio, se encuentra un flujo de tierras detonado por la condición del alto nivel de tabla de agua freática, con actividad baja y estacional (Figura 1).

Figura 1. Localización aproximada de los procesos de inestabilidad localizados en los alrededores de la Finca La Victoria, Vereda La Unión, Corregimiento de San Juan, Localidad de Sumapaz. Base cartográfica tomada del estudio CONS-392-2007. Tomado del RO-41961

De acuerdo con el RO-41961, aproximadamente a 80,0 hacia el costado oriental de la vivienda se observa un deslizamiento del terreno de aproximadamente 20,0 a 30,0 m de ancho y 30,0 m de longitud que afecta algunos potreros del predio, pero sin generar influencia alguna hacia la vivienda. El detonante de este proceso de inestabilidad puede estar asociado con las causas indicadas anteriormente, destacándose que el sector se localiza hacia la parte alta del recodo del Río San Juan afectado por socavación (Proceso 1 de la Figura 1).

El RO-41961 refiere igualmente que hacia el costado occidental de la edificación se observa un escarpe del terreno de aproximadamente 0,5 m de altura, que podía corresponder con el flanco izquierdo del flujo de tierras detonado por la condición del alto nivel de tabla de agua freática, con actividad baja y estacional, y que se identifica como el proceso de inestabilidad de la denominada Zona 2 del estudio CONS-392-2007, localizado al oriente del colegio. Si bien este proceso de inestabilidad del terreno no afecta ni compromete actualmente la estabilidad ni habitabilidad de la vivienda de la Finca La Victoria, no se descarta que la condición pueda cambiar de manera importante ante un avance retrogresivo de dicho flujo de tierras. Se destaca igualmente que desde la vivienda se realizan vertimientos inadecuados de aguas lluvias y aguas servidas sobre el terreno natural, situación que debe corregirse para evitar retrogresión del flujo (Proceso 2 de la Figura 2).

Adicionalmente en el RO-41961 se menciona que hacia el extremo sur-oriental del predio, aproximadamente a 10,0 m de la vivienda, se observaron leves hundimientos del terreno en un sector de morfología predominantemente plana, aunque la pendiente presenta un leve descenso hacia el talud de corte de la vía que conduce a la Vereda Tunal Bajo, la cual se encuentra por lo menos 3,0 m por debajo del nivel de la vivienda. Si bien no puede identificarse claramente la presencia de un proceso importante de inestabilidad del terreno, no se descarta la posibilidad de que ante un avance retrogresivo de los desprendimientos de materiales que actualmente afectan el talud de corte de la mencionada vía, puedan llegar a generarse procesos activos de remoción en masa en los predios de la Finca La Victoria (Proceso 3 en la Figura 1).

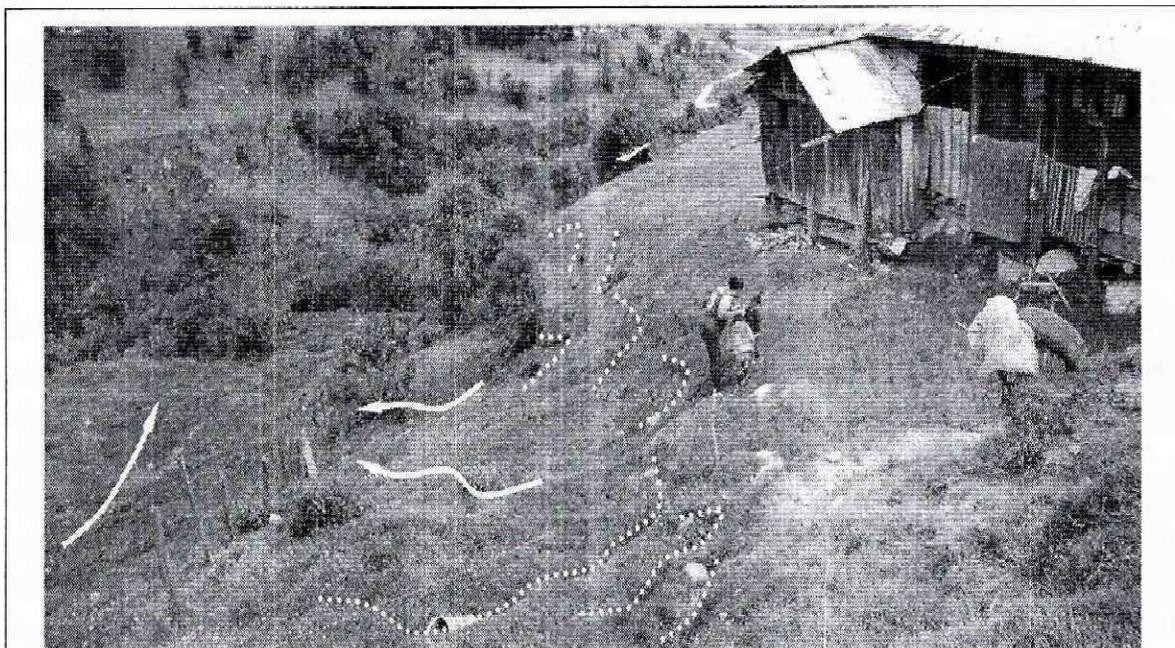
Se observa un proceso de remoción en masa hacia el costado nor-oriental de la vivienda emplazada en la denominada Finca La Victoria, Vereda La Victoria del Corregimiento de San Juan, Localidad de Sumapaz, el cual produce un escalonamiento en la ladera de pendiente moderada, existente entre la vivienda y el río San Juan. La corona del proceso de inestabilidad se localiza actualmente a menos de 3,0 m de distancia de la edificación, comprometiendo seriamente la funcionalidad del acceso a la misma, y no se descarta que en el corto plazo pueda igualmente comprometer la estabilidad de dicha vivienda. De acuerdo con lo indicado en los antecedentes, este proceso de inestabilidad puede corresponder a un avance lateral – retrogresivo del denominado Proceso 1 indicado en la Respuesta Oficial RO-41961 (**Fotografías 1 y 2**).

De acuerdo con lo observado, este proceso de inestabilidad pudo ser inducido por las características geológicas del sector, la elevada saturación del terreno asociado con las elevadas precipitaciones típicas de la región, y los procesos de socavación que se presentan principalmente hacia la margen derecha del Río San Juan.

Fotografía 1. Procesos de inestabilidad del terreno existentes hacia el costado oriental de la Finca La Victoria, Vereda La Unión del Corregimiento de San Juan, localidad de Sumapaz.

- Evacuar e incluir con Prioridad Técnica 1 en el Programa de Reasentamiento de Familias Localizadas en Zonas de Alto Riesgo No Mitigable, el denominado predio Finca La Victoria, Vereda La Unión, Corregimiento de San Juan de la localidad de Sumapaz, en el que actualmente habita la Sra. Blanca Díaz y su familia.

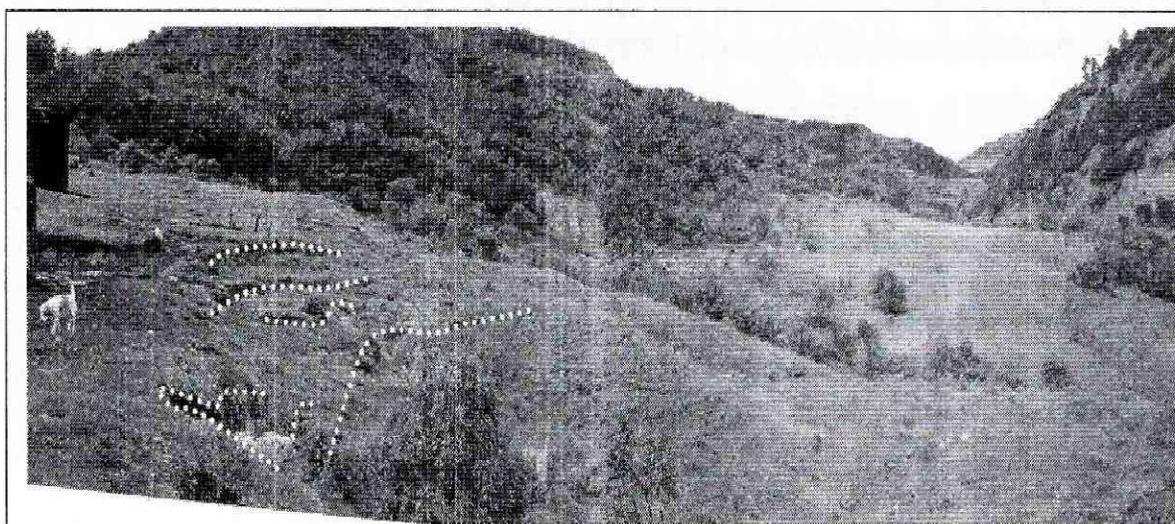
Fotografía 2. Los procesos de remoción en masa existentes hacia el costado oriental de la Finca La Victoria, pueden estar asociadas con un avance lateral – retrogresivo de antiguos deslizamientos identificados en el sector.
