ALCALDÍA MAYOR DE BOGOTÁ D.C. Fondo Prevención y Atención Emergencias	<h2>DIAGNÓSTICO TÉCNICO</h2>	Código:	GAR- FT - 03
		Versión:	02
		Código documental:

DIAGNÓSTICO TÉCNICO DI – 5587
SUBDIRECCIÓN DE EMERGENCIAS
COORDINACIÓN DE ASISTENCIA TÉCNICA
RADICADO FOPAE 2011ER2586

DIRECCIÓN:	Calle 39 C Sur No. 9 - 08	ÁREA DIRECTA:	0,1 Ha				
BARRIO:	Cerros de Oriente	POBLACIÓN ATENDIDA:	5				
UPZ:	54 – Marruecos	FAMILIAS	1	ADULTOS	3	NIÑOS	2
LOCALIDAD:	18 – Rafael Uribe Uribe	PREDIOS EVALUADOS	1				
CHIP	AAA0011FCDE	DOCUMENTO REMISORIO CR ó RO	CR-13888

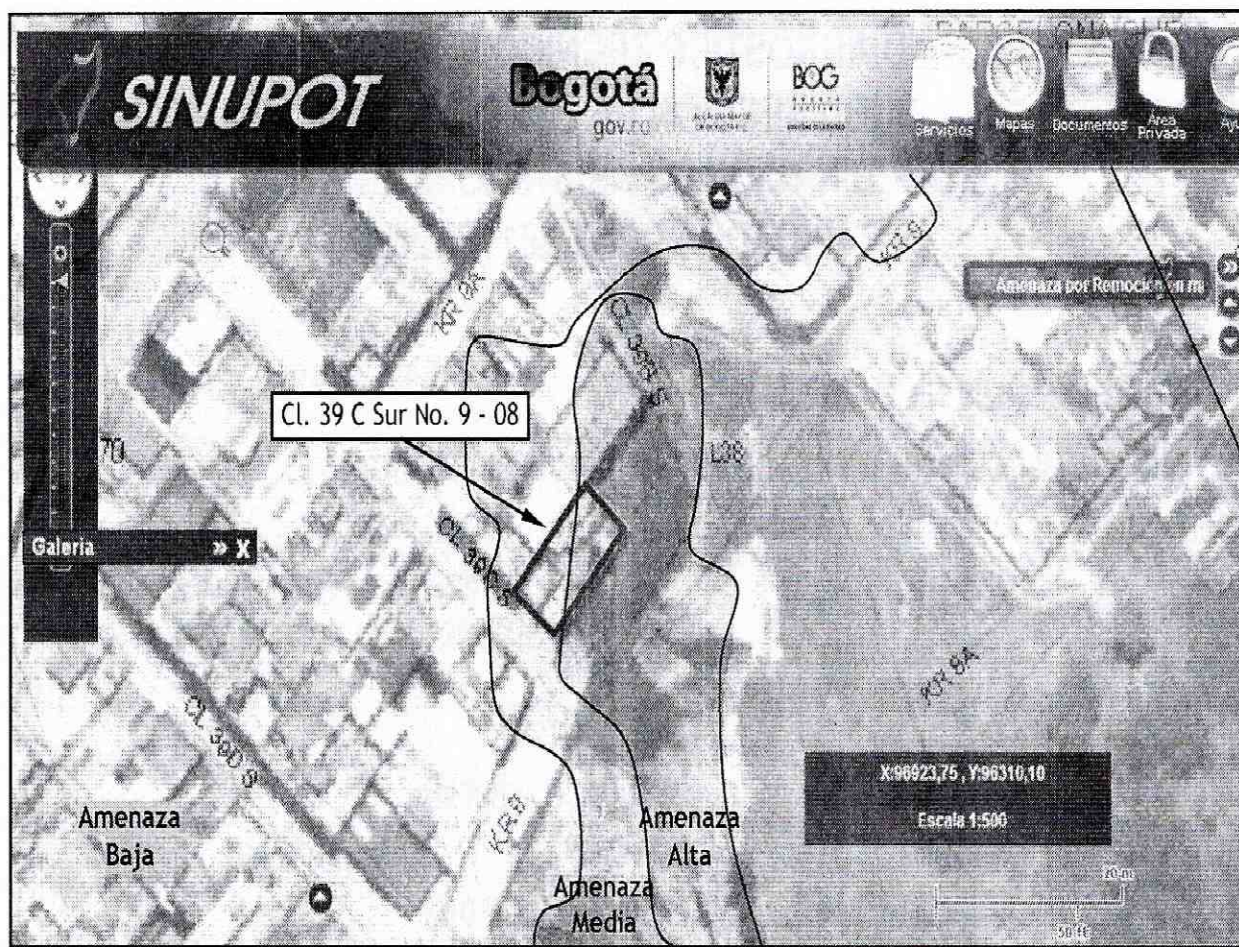
De acuerdo con el Plano Normativo de Amenaza por Remoción en Masa del Plan de Ordenamiento Territorial de Bogotá, POT (Decreto 190 de 2004, por el cual se compilan los decretos 619 de 2000 y 469 de 2003), el sector donde se localiza el predio evaluado, presenta una condición de Amenaza Alta y Media por Fenómenos de Remoción en Masa (Figura 1).

Figura 1. Localización y condición de amenaza según el POT, del sector donde se emplaza el predio de la Calle 39 C Sur No. 9 – 08, barrio Cerros de Oriente de la localidad de Rafael Uribe Uribe

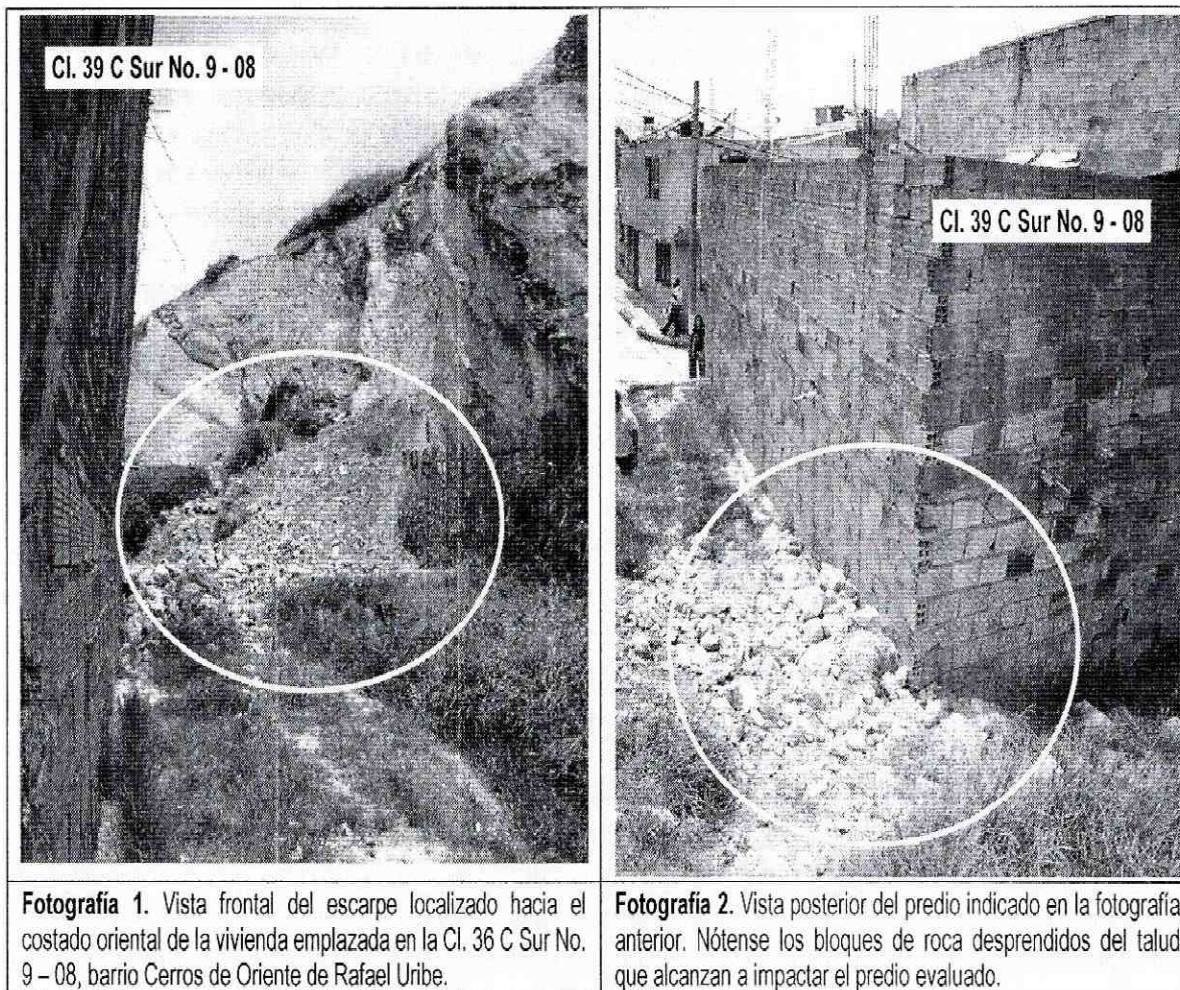
5. REGISTRO FOTOGRAFICO

Se realiza nueva visita técnica al predio de la Calle 39 C Sur No. 9 – 08, encontrando que hacia el costado oriental de dicha vivienda se presenta un escarpe en roca (predominantemente arcillolita) de tendencia vertical de por lo menos 7,0 m de altura, en el cual se presentan periódicamente desprendimientos de materiales inducidos posiblemente por la saturación de los materiales que lo conforman y el grado de diaclasamiento de la roca, tal como ha sido reportado en los documentos técnicos relacionados en los antecedentes.

Durante la evaluación técnica realizada el día 15 de marzo de 2011 se observó una masa de aproximadamente 4,0 m³ de rocas y suelo residual arcilloso desprendida del talud, la cual se depositó en el lote vacío existente entre la base del escarpe y la vivienda emplazada en la Calle 39 C Sur No. 9 – 08, sin generar daños estructurales en la misma. Sin embargo, no se descarta que nuevos desprendimientos de materiales puedan impactar la edificación y causar agrietamientos, deformaciones e incluso colapsos parciales principalmente en los muros de cerramiento lateral y posterior (**Fotografías 1 y 2**).

Durante la inspección visual al interior de la vivienda no se identificaron daños estructurales tipo agrietamientos o deformaciones inducidos por posibles impactos de los materiales desprendidos del talud en diferentes periodos invernales. Sin embargo se evidenció exceso de humedad en los muros de cerramiento del costado sur-oriental de la vivienda, especialmente en la habitación posterior, situación que se asocia posiblemente con la carencia de estructuras de drenaje en este predio, y con deficiencias en la recolección y manejo de aguas de escorrentía

superficial y subsuperficial en el lote vacío existente entre la vivienda y el talud; a pesar de lo anterior, no se evidencia compromiso en la estabilidad ni habitabilidad de la vivienda.

- Incluir con Prioridad Técnica 1 en el Programa de Reasentamiento de Familias Localizadas en Zonas de Alto Riesgo No Mitigable, el predio emplazado en la Calle 39 C Sur No. 9 – 08, barrio Cerros de Oriente de la localidad de Rafael Uribe Uribe, en el cual habita la Sra. Judith Martínez y su familia.

- Mantener la recomendación impartida en la Respuesta Oficial RO-8486 de septiembre de 2002, en el sentido de evaluar la viabilidad técnica de Incluir en la Base de Datos de Sitios para Intervención por Fenómenos de Remoción en Masa del FOPAE, para que se gestione por parte de la entidad o entidades competentes, la realización de diseños y la ejecución de obras de mitigación de riesgo a lo largo del talud afectado.
