DIAGNÓSTICO TÉCNICO No. DI-5596
SUBDIRECCIÓN DE EMERGENCIAS
COORDINACIÓN DE ASISTENCIA TÉCNICA
RADICADO FOPAE 2011ER8454

PREDIO:	Calle 26 No. 29 – 80	ÁREA DIRECTA:	1800 m2		
BARRIO:	Las Américas	POBLACIÓN ATENDIDA:	25		
UPZ:	101 Teusaquillo	FAMILIAS	N.A	ADULTOS	25
LOCALIDAD:	13 – Teusaquillo	PREDIOS EVALUADOS	1	NIÑOS	
CHIP		DOCUMENTO REMISORIO	CR-12248

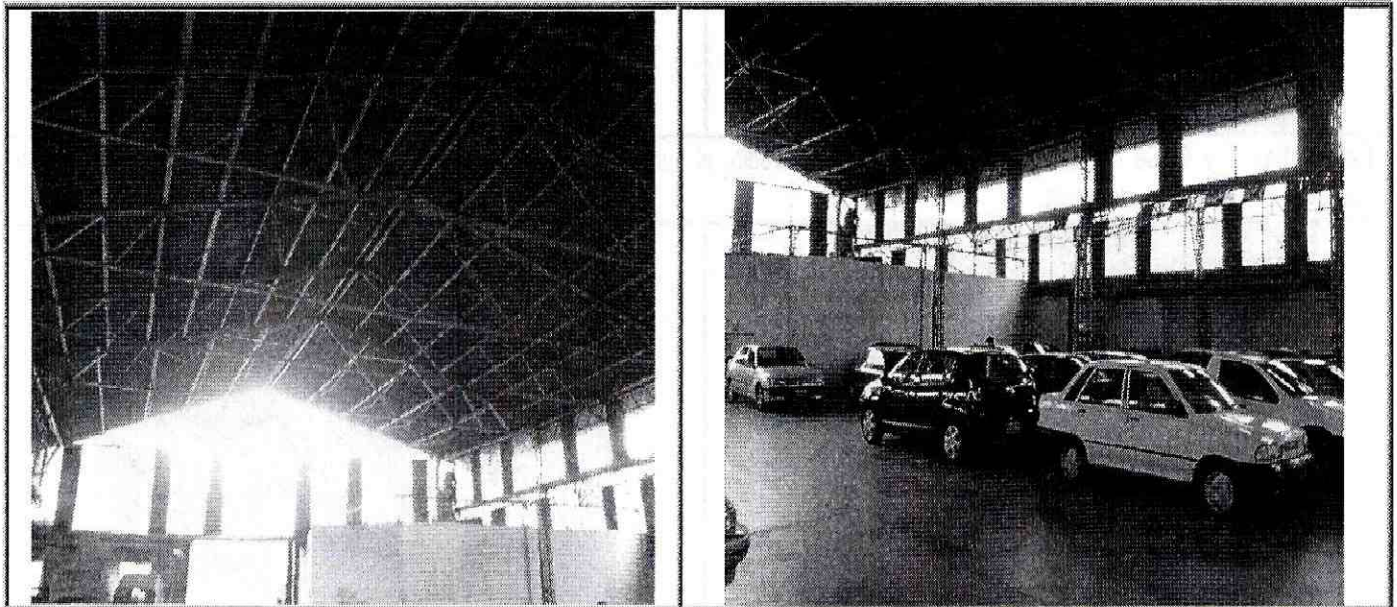
En atención al radicado de la referencia, personal del Fondo de Prevención y Atención de Emergencias – FOPAE, realizó visita técnica al predio ubicado en la Calle 26 No. 29 - 80 el día 5 de julio de 2011, con el fin de evaluar sus condiciones, encontrando que éste corresponde a una construcción de un nivel con las siguientes características constructivas: La construcción tiene una edad aproximada de 30 años, según información dada por quien atendió la visita, muros en mampostería con deficiencias en el confinamiento, losa de contrapiso en concreto, cubierta en teja asbesto cemento y estructura metálica (Columnas, cerchas y correas), altura de piso a techo de 8 metros aproximadamente. (Ver fotos 1, 2).

Fotografías 1 y 2. Se observa edificación estructura metálica cubierta en asbesto cemento, piso en concreto y mampostería en bloque de arcilla.

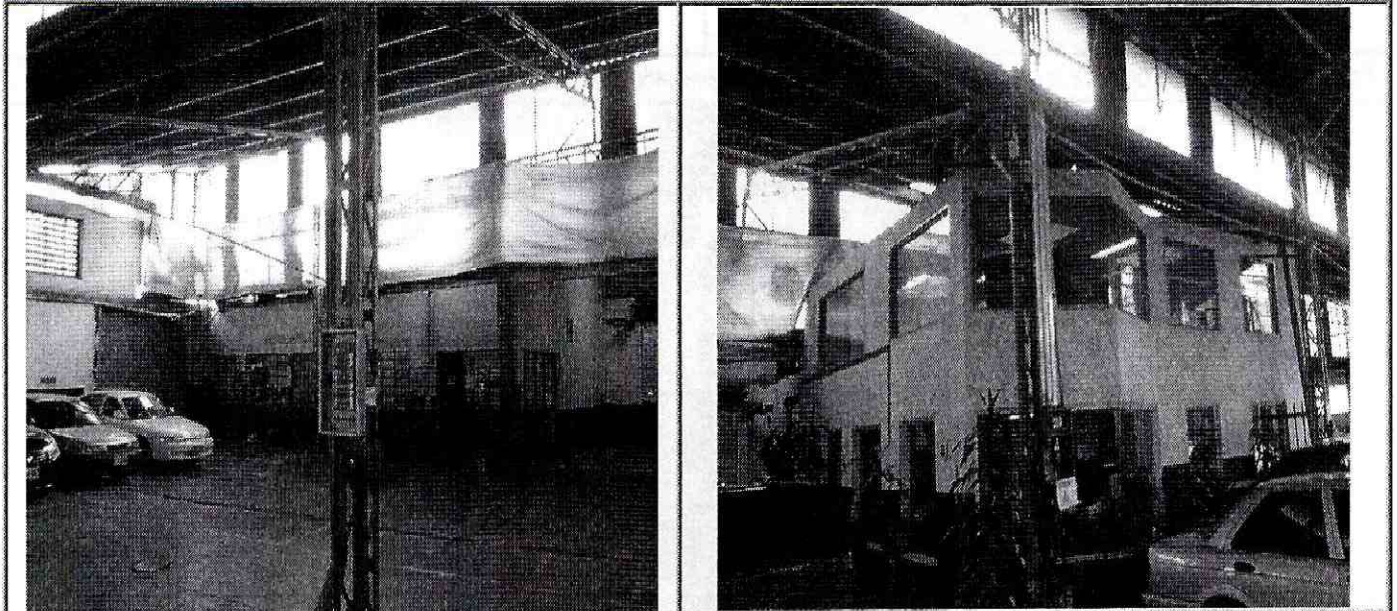
no implementarse las medidas necesarias que permitan el correcto funcionamiento, ésta puede verse comprometida en el corto plazo ante cargas normales de servicio y bajo cargas dinámicas (sismo). (Ver fotos 3, 4)

Fotografías 3 y 4. Parte interna del predio que colinda con el muro de fachada evaluado, donde funcionan los baños, oficinas y zona de carga descarga y parqueo.

- El día 5 de julio de 2011, se realizó inspección visual del predio localizado en la Calle 26 No. 29 -80 en el Barrio Las Américas de la Localidad de Teusaquillo.
- En la parte interna del predio se recomienda la restricción del uso de una franja de 10 m paralela al muro del costado norte del predio, el cual colinda con la Calle 37 y por otra parte se recomienda la restricción del espacio público paralelo al mismo muro, de tal forma que se garantice la protección de las personas y vehículos que circulan por el sector:

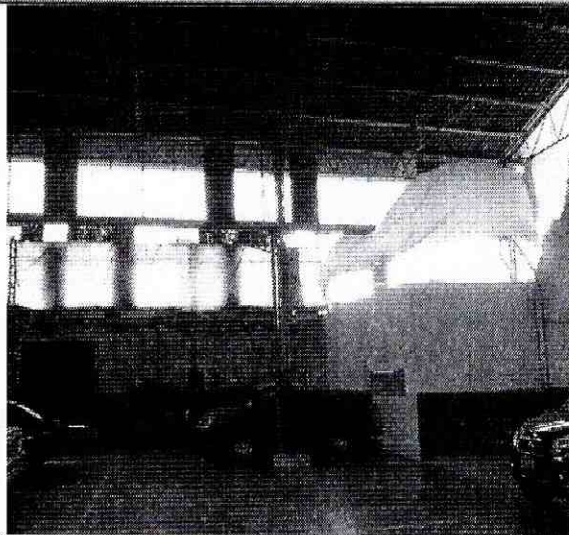
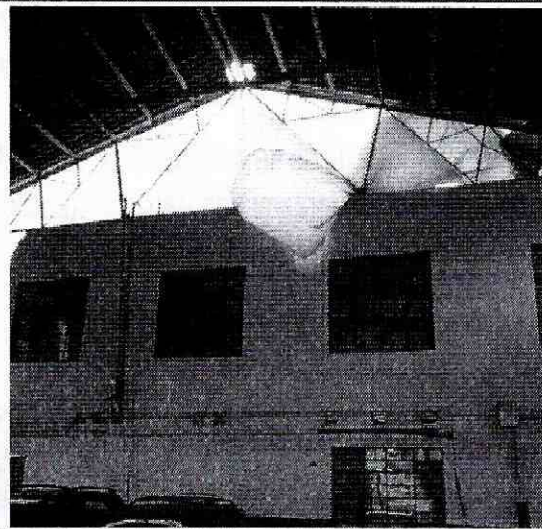
Fotografías 5 y 6. Se observa costado occidental del predio, el cual presenta muros parcialmente demolidos y muros nuevos en mampostería en bloque de arcilla.

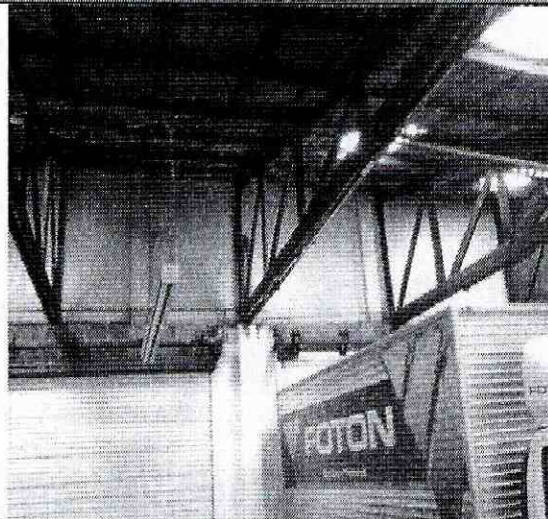
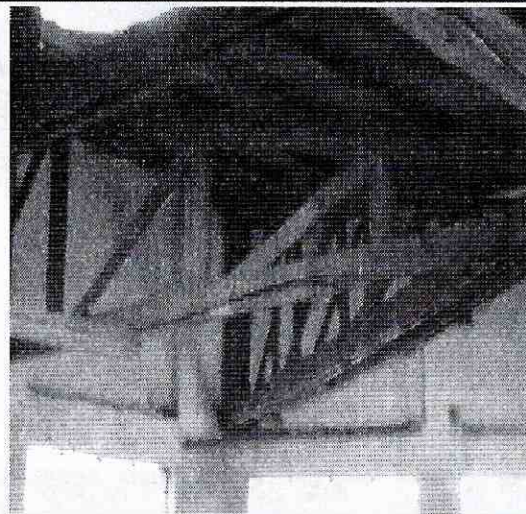
Fotografías 7 y 8. Se observa la cubierta a media altura del muro evaluado, apoyada sobre estructura en madera.

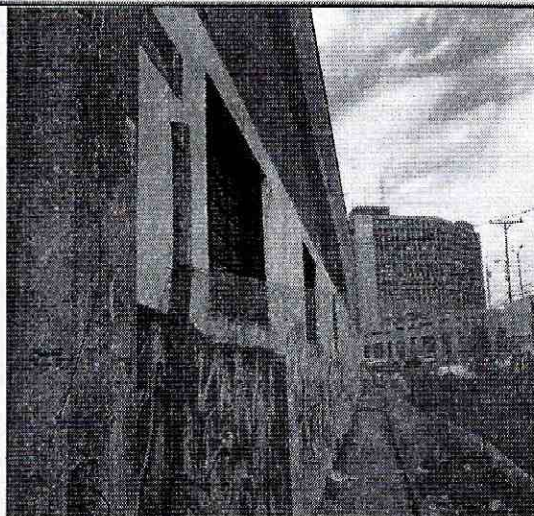
Fotografías 9 y 10. Se observa Muro ubicado sobre el costado sur de la Calle 37, el cual tiene una altura aproximada de 8 m y cerramiento a 3 m de distancia del muro.

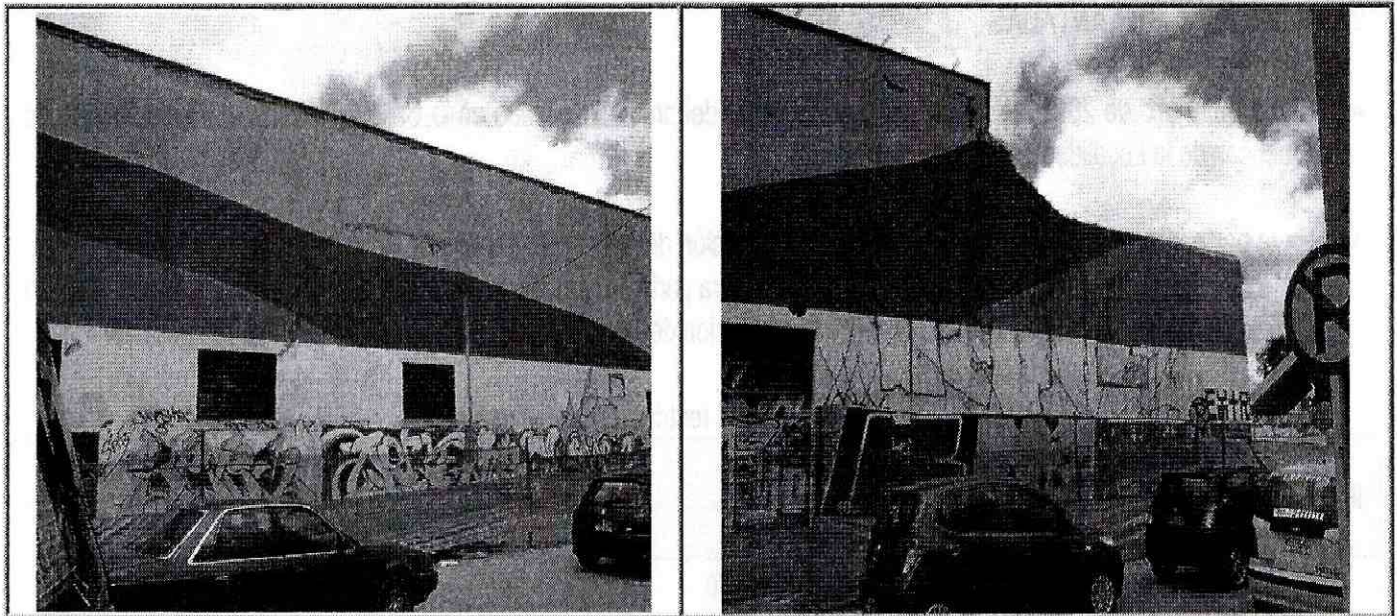
El muro del costado norte paralelo y colindante a la Calle 37, tiene una longitud 60 m y 8 m de altura aproximadamente, presenta grietas transversales y longitudinales de hasta 3 mm de ancho a una altura de 5 metros (Ver Fotos 10, 11, 12). Internamente a una distancia de 8 metros del muro en mención se encuentra ubicada el área administrativa de la empresa APEL Ltda., consistente en una construcción de dos niveles con un área total aproximada de 80 metros cuadrados, paralelo a este muro se encuentran los baños zona de descarga y parqueo. Por otra parte, al interior a media altura apoyada sobre el muro se encuentra una cubierta en asbesto cemento con estructura de madera (Ver fotos 7, 8). No se evidencian procesos de inestabilidad activos de carácter general ni local que afecten directamente el mismo; sin embargo dado que las afectaciones observadas son de tipo estructural, se evidencia un compromiso de estabilidad estructural y funcionalidad. Se destaca que de

Las razones por las cuales se presentan estas afectaciones de tipo estructural, posiblemente corresponden a falta de mantenimiento y reforzamiento de las instalaciones, esto ligado al deterioro previsible por la antigüedad de la estructura evaluada.

Fotografías 11 y 12. Se observa las grietas transversales y longitudinales que presenta el muro del costado sur de la Calle 37, también se observa demolición parcial del muro en el costado occidental.

De presentarse un avance en el proceso de inestabilidad evidenciado en el muro ubicado en el costado norte del predio de la Calle 26 No. 29 - 80, es posible que se presenten desprendimientos de material y/o Colapso del muro afectando la funcionalidad y estabilidad del predio en mención, por otra parte se puede ver comprometida la funcionalidad del espacio público localizado en el costado sur de la calle 37, frente al predio en mención.

- En el caso de no existir restricciones y/o condicionamientos al uso del suelo para el predio de la Calle 26 No. 29 - 80, en el Barrio Las Américas de la Localidad de Teusaquillo, se recomienda a los responsables del mismo, implementar acciones para el mantenimiento, reforzamiento y mejoramiento. Acciones que deberán realizarse con el apoyo de personal idóneo, garantizando que se cumplan los requerimientos establecidos en el Decreto No 926 del 19 de Marzo de 2010, Reglamento Colombiano de Construcción Sismo Resistente, de acuerdo con la normatividad vigente, para lo cual se deben tramitar los permisos y licencias respectivos.

- A la Alcaldía Local de Teusaquillo, desde su competencia, se recomienda restringir una franja de espacio público paralelo a la Calle 37 del predio ubicado en la Calle 26 No. 29 – 80 del Barrio Las Américas de la Localidad de Teusaquillo, hasta tanto se garantice condiciones óptimas de estabilidad estructural, funcionalidad y seguridad.
