<h1>DIAGNÓSTICO TÉCNICO</h1>	Código:	GAR- FT - 03
		Versión:	01
		Código documental:

DIAGNÓSTICO TÉCNICO No. DI 5597
SUBDIRECCIÓN DE EMERGENCIAS
COORDINACIÓN DE ASISTENCIA TÉCNICA
EVENTO SIRE 113259

REMOCIÓN EN MASA
 INUNDACIÓN
 ESTRUCTURAL

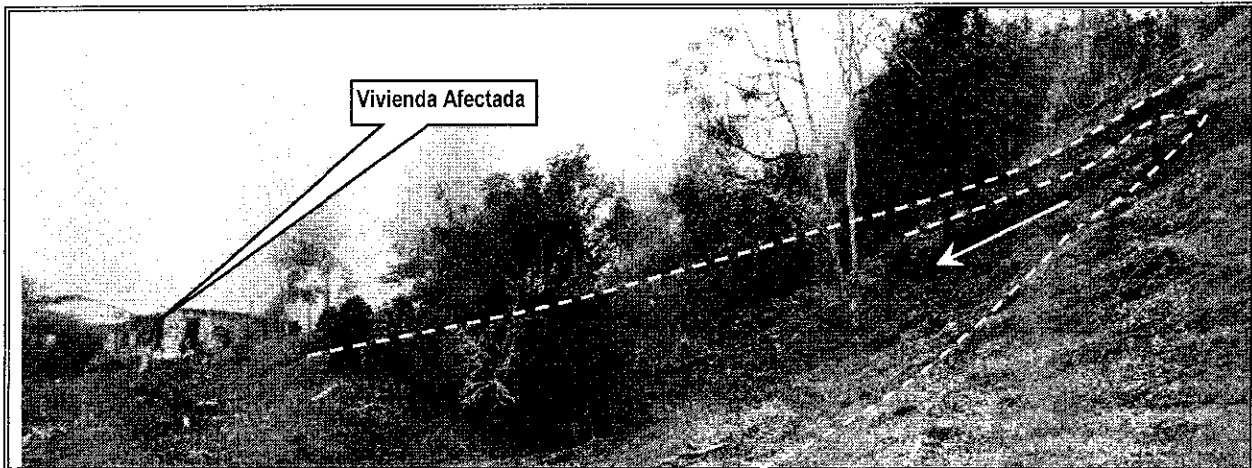
Foto 1. Panorámica que muestra la localización de un escarpe secundario y el área afectada por el proceso de remoción en masa, y la tendencia del movimiento hacia la vivienda emplazada hacia la parte media de la ladera.

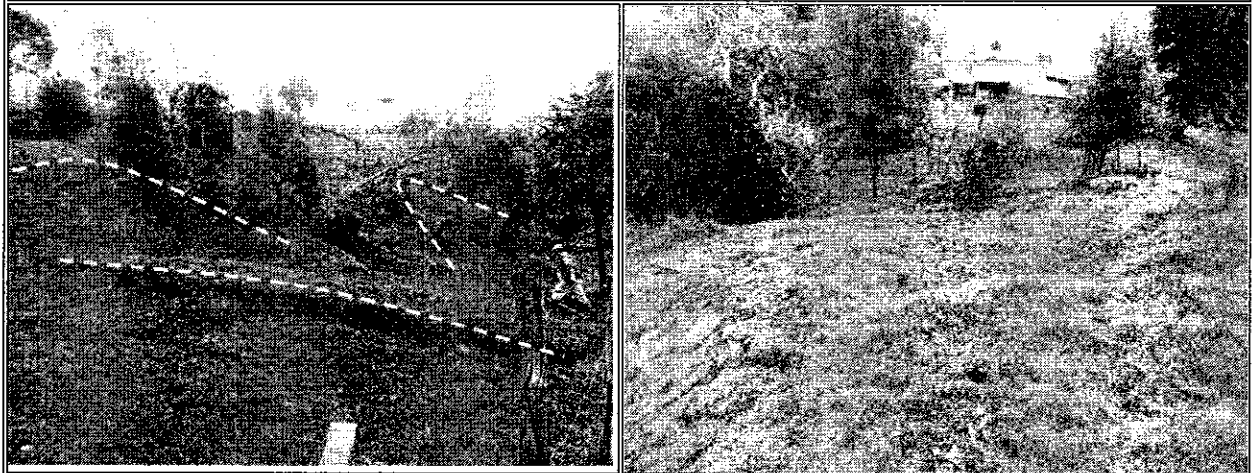
Foto 2. Se evidencian algunos rasgos de inestabilidad presentes en la masa movilizada, se destacan escarpes secundarios, asentamientos y grietas transversales.

Foto 3. Vista hacia abajo (Sur), de la parte media de la ladera afectada por el proceso de inestabilidad. Se aprecian agrietamientos y deformaciones.

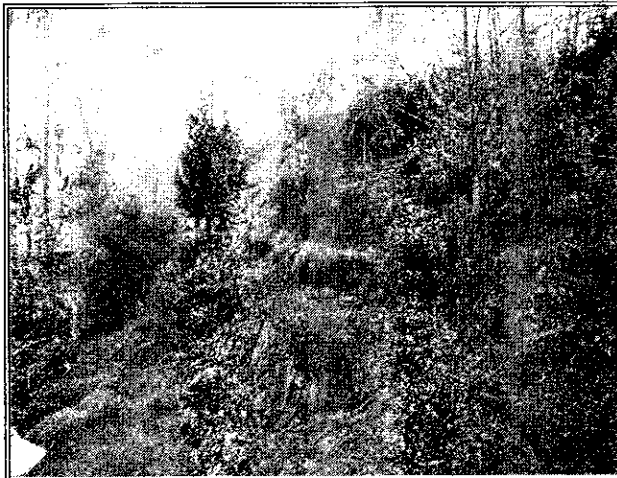
Foto 4. Se aprecian importantes afectaciones del terreno, correspondientes principalmente a escarpes localizados hacia la parte alta del proceso de inestabilidad..

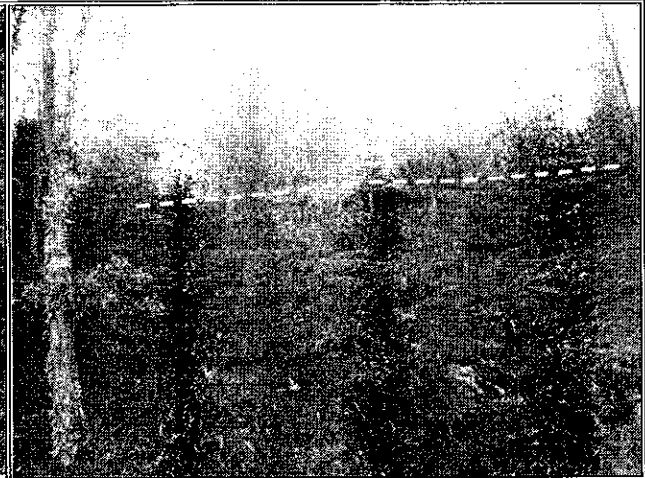
Foto 5. Se aprecia el escarpe principal del proceso de remoción en masa, y las deformaciones del terreno que evidencian la inestabilidad de la ladera..

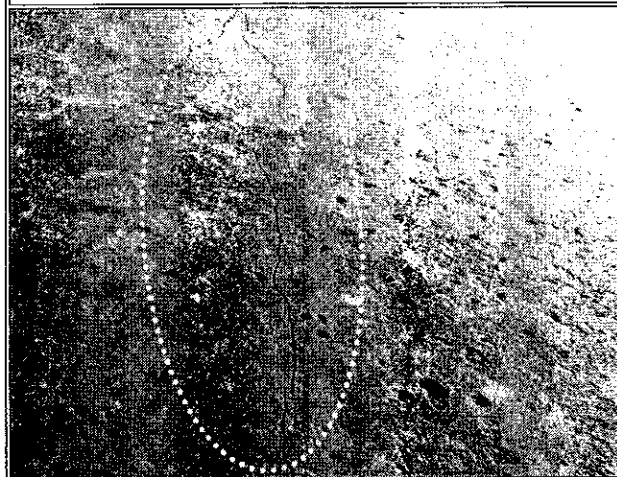
Foto 6. Detalle de las fisuras observadas en los entrepisos de la vivienda evaluada.

#	NOMBRE (Cabeza Hogar)	DIRECCIÓN	P	A	N	DAÑOS EN VIVIENDA
1	Erasmó Porras López	Finca Santo Domingo – Vereda Santo Domingo, coordenadas aproximadas: N=33700/E=70400.	5	3	2	Daño estructural, fisuras en muros y entrepisos. De acuerdo con la inspección visual, la vivienda evaluada se localiza dentro de la masa afectada por el proceso de remoción en masa identificado en el presente Diagnóstico técnico.

- Evacuar definitivamente e incluir con prioridad técnica uno (1), en el Programa de Reasentamiento de Familias Ubicadas en Zonas de Alto Riesgo No Mitigable, la vivienda emplazada en la finca Santo Domingo, (coordenadas aproximadas: N=33700/E=70400), vereda de Santo Domingo, Localidad de Sumapaz, cuyo propietario es el señor Erasmo Porras López, quien habita allí junto con su familia.

- A la Caja de Vivienda Popular, agilizar el proceso de reasentamiento de la vivienda emplazada en la finca Santo Domingo (Coordenadas aproximadas: N=33700/E=70400), vereda de Santo Domingo, Localidad de Sumapaz, con el fin de realizar la demolición de la estructura de la vivienda donde habita el señor Erasmo Porras López junto con su familia.

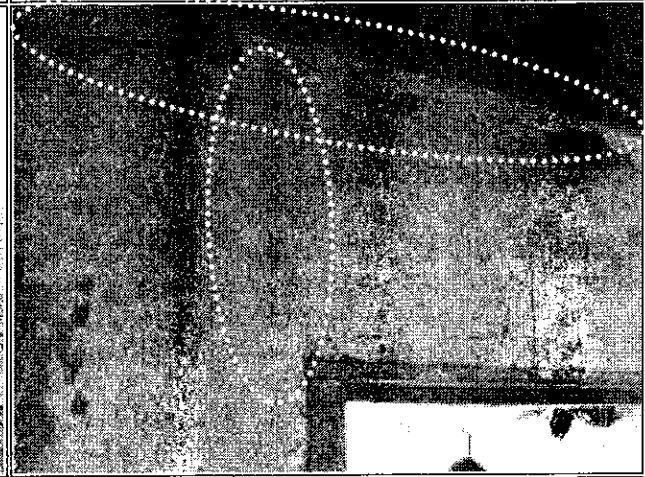
Foto 7. Fisuras longitudinales y transversales que afectan un muro interno de la vivienda en estudio..
