DIAGNÓSTICO TÉCNICO	Código:	GAR- FT - 03
		Versión:	01
		Código documental:

DIAGNÓSTICO TÉCNICO – DI No. 5600
SUBDIRECCIÓN DE EMERGENCIAS
COORDINACIÓN DE ASISTENCIA TÉCNICA
RAD. FOPAE 2011ER8624
EVENTO 115925

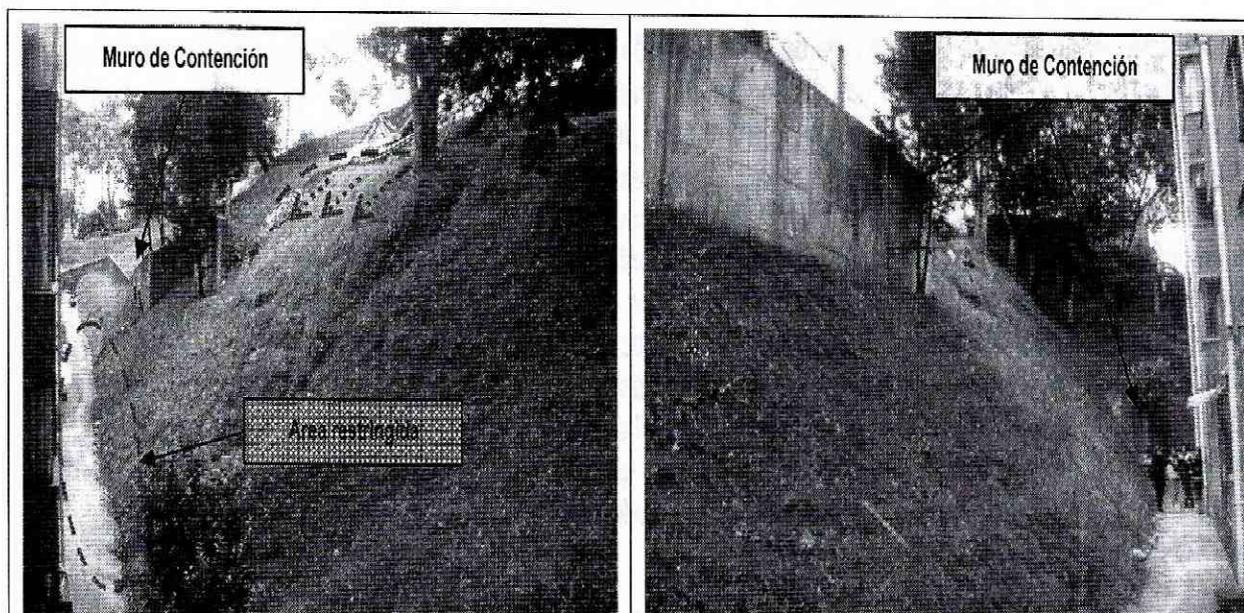
Foto 1 y 2. Vista panorámica del talud del talud de corte, donde se evidencia la construcción de un muro de contención en concreto hacia el costado Nor-Oriental de la Agrupación de Vivienda Buenos Aires Segundo Sector Primera Etapa.

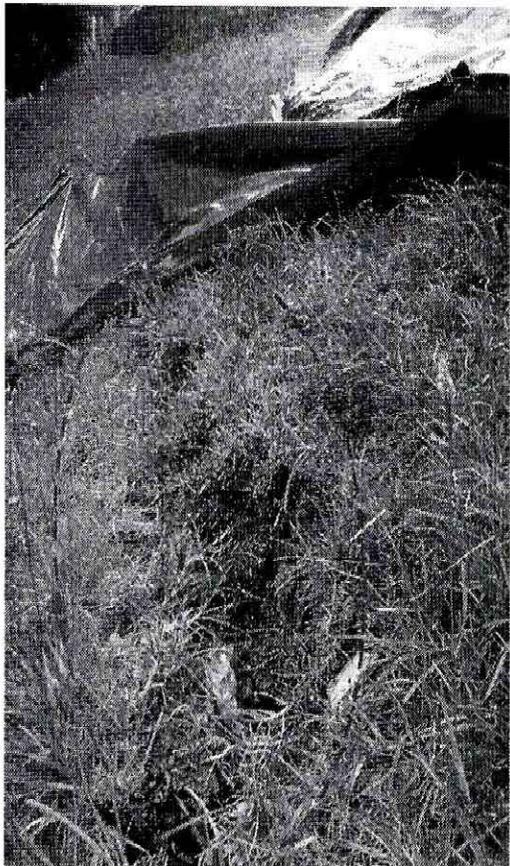
Hacia la parte alta del talud de corte que no cuenta con obras de estabilización, se observó una grieta de tracción con abertura cercana de 70mm en una longitud aproximada de 9m; y a su vez se generó un hundimiento generando un escarpe que oscila entre los 0.15m y 0.2m, que evidencia una superficie de falla, que indican la presencia de un proceso de remoción en masa activo de carácter local, que involucra un volumen aproximado de 20 m³ de material en caso de presentarse un avance en el proceso; sin embargo, no se evidencia que se hayan presentado desprendimientos de material hacia la parte baja del mismo. En la parte alta, adyacente al talud de corte y a una distancia cercana de 70 cm de las grietas de tracción evidenciadas, se localiza el muro de cerramiento de dicha Agrupación de Vivienda y posteriormente una vía en pavimento asfáltico de un ancho aproximado de 6 m, que corresponde a la Transversal 1C Este; donde no se evidencia al momento de la visita ninguna afectación por el asentamiento presentado en el talud de corte.

Entre las posibles causas que han generado la inestabilidad del talud de corte se encuentran, la falta de sistemas de protección y estabilización, la alta saturación de la parte del talud de corte evaluado, al mal manejo de las aguas de escorrentía superficial y sub-superficial en el mismo, lo que aumenta la probabilidad de inestabilidad en el talud de corte evaluado.

De acuerdo a lo evidenciado, es posible que en el corto plazo se pueda presentar un avance en el proceso de remoción en masa de carácter local en el talud de corte evaluado, donde posiblemente la masa de material se movilice impactando los muros de fachada posterior del primer nivel de los Bloques 3 y 4 de la Agrupación de Vivienda Buenos Aires Segundo Sector Primera Etapa, los cuales se encuentran a una distancia cercana a 1.5 m del cuerpo del talud de corte evaluado, evidenciando compromiso en la habitabilidad y estabilidad del Apartamento 204 del Bloque 3 donde habita la señora Jenny Marcela Delgado y su familia por tal motivo se emitió acta de evacuación temporal y preventiva No. 1685; de igual manera, se evidencia el compromiso en la habitabilidad de la alcoba localizada en la parte posterior del Apartamento 203 del Bloque 4 donde habita el señor Guillermo Pineda y su familia, motivo por el cual se emitió acta No. 1684 de recomendación de restricción parcial de uso en esta área. Por último, se evidencia compromiso en la funcionalidad y transitabilidad del sendero peatonal localizado en intermediciones del talud de corte evaluado y la parte posterior de los Bloques de edificios 3 y 4, donde se recomendó la restricción parcial de uso de este sendero peatonal mediante acta No. 1686.

<p>Foto 3. Vista del escarpe localizado en la parte alta del talud de corte, que evidencia un posible avance retrogresivo que puede afectar de manera directa el sendero peatonal y las viviendas ubicadas en la parte baja.</p>	<p>Foto 4. Vista desde la parte alta del talud de corte, en donde se evidencia que el área donde se localiza el escarpe se encuentra cubierto con plástico.</p>

- Mantener la restricción de uso del sendero peatonal localizado en la parte posterior de los Bloques de Edificios 3 y 4 de la Agrupación de Vivienda Buenos Aires Segundo Sector Primera Etapa, localizado en la Transversal 1B Este No. 7A – 08 Sur, hasta tanto se garanticen condiciones de estabilidad del talud de corte y por ende se garantice condiciones de funcionalidad y transitabilidad del sendero peatonal.

- Se recomienda a la Alcaldía Local, adelantar en el menor tiempo posible, las acciones necesarias dentro de su competencia, para establecer el responsable y/o responsables que deben implementar las obras para estabilización del talud de corte ubicado en el costado oriental de la Agrupación de Vivienda Buenos Aires Segundo Sector Primera Etapa, localizada en la Transversal 1B Este No. 7A – 08 Sur, del Sector Catastral Buenos Aires de la Localidad de San Cristóbal, con el fin de garantizar la estabilidad del mismo, dado que de no ejecutarse acciones en el corto plazo sobre dicho talud, es posible que se genere la pérdida de soporte en
