DIAGNÓSTICO TÉCNICO – DI No. 5601
SUBDIRECCIÓN DE EMERGENCIAS
COORDINACIÓN DE ASISTENCIA TECNICA
EVENTO SIRE 113854

DIRECCIÓN	Calle 48 C Sur No. 10 C - 33 Calle 48 C Sur No. 10 C - 35	ÁREA DIRECTA	140 M ²				
BARRIO	Villa del Sol	POBLACIÓN ATENDIDA	7				
UPZ	54 – Marruecos	FAMILIAS	2	ADULTOS	5	NIÑOS	2
LOCALIDAD	18 – Rafael Uribe Uribe	PREDIOS EVALUADOS	2				
CHIP	AAA0010WJJH AAA0010WJHY	Oficio Remisorio	CR-12267

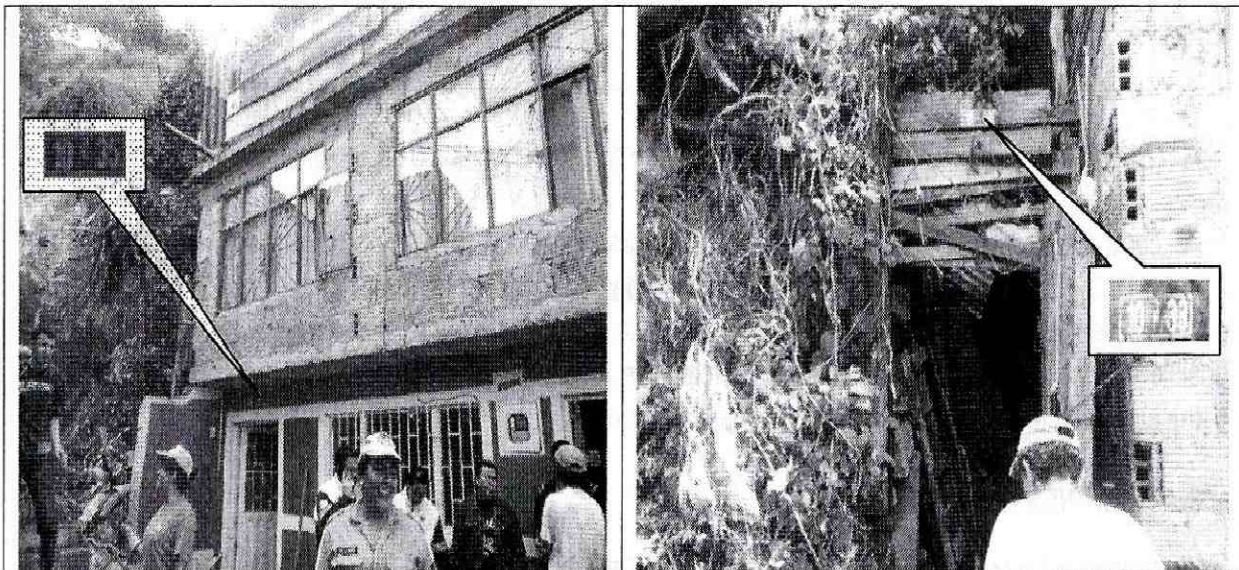
Fotografía 1 y 2. Fachada de los predios localizados en la Calle 48 C Sur con nomenclatura 10C-35 y 10C-33 evaluados en el presente Diagnóstico.

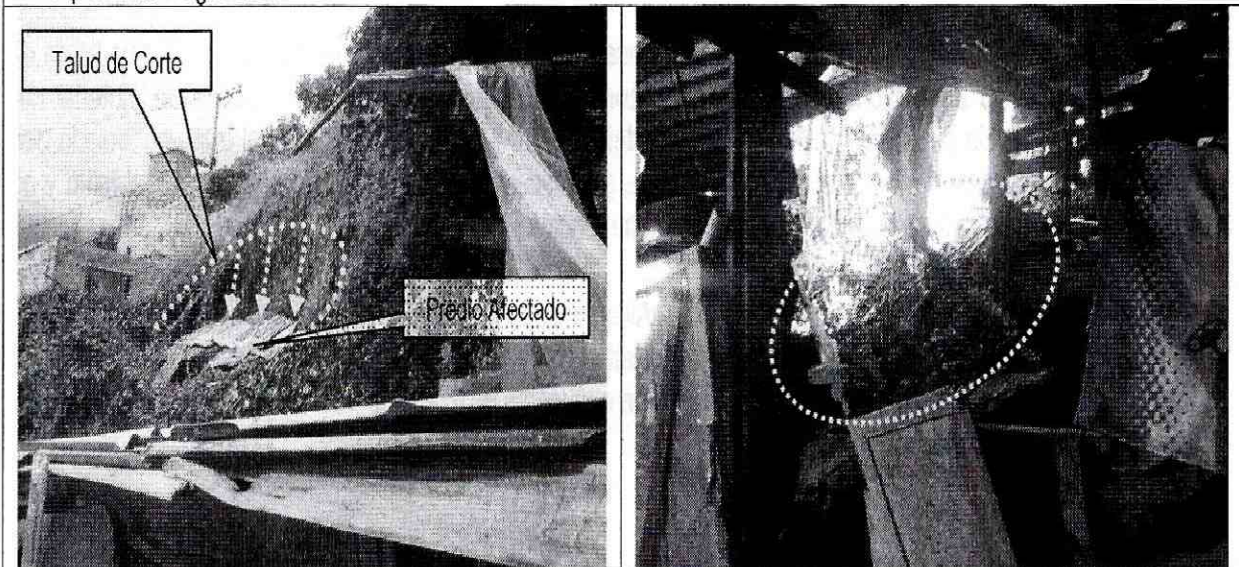
Se presentó un deslizamiento de material limo-arcilloso en un talud de corte entre predios privados, con altura de 5 a 6 m, en una longitud de 15 m con pendiente de tendencia vertical ($\beta \approx 90^\circ$), conformado superficialmente por material limo-arcilloso, el cual no presenta estructura de contención y que posiblemente fue realizado para el emplazamiento de una estructura en material de recuperación (láminas, madera y zinc), que funciona como depósito de materiales y tenencia de animales (cerdos y algunas especies de aves), ubicada en la Calle 48 C No. 10 C – 33. El volumen involucrado en el deslizamiento es de aproximadamente 7 m³, el cual afectó y se depositó en el interior de ésta estructura de un nivel emplazada en la parte baja del talud, causando el colapso parcial de la cubierta, quedando comprometida la funcionalidad y la estabilidad de la misma en el corto plazo, por el posible colapso de la estructura afectada, por lo tanto se recomendó la restricción de ésta área del predio en comento. Contiguo a esta estructura, se emplaza una vivienda de 3 niveles que corresponde a la nomenclatura Calle 48 C No. 10 C – 35, construida en mampostería simple parcialmente confinada, placa de contrapiso en concreto y cubierta liviana en láminas de zinc, en la que se evidencia deficiencias constructivas relacionadas con la carencia de elementos de confinamiento tipo vigas y columnas, donde habita el señor Campoelias Vergara Castillo y su familia; a pesar de las deficiencias constructivas encontradas, en la actualidad no se encuentra comprometida su estabilidad y habitabilidad en el corto plazo por el proceso de remoción en masa ni ante cargas normales de servicio.

Dentro de las posibles causas que generaron el proceso de inestabilidad en el talud de corte, corresponden la falta de medidas de estabilización y/o protección adecuadas sobre el mismo, la ausencia de sistemas de manejo de la escorrentía superficial y subsuperficial, la intervención antrópica y anti-técnica en el talud de corte, además por las intensas lluvias registradas en el sector.

Fotografía 3. Vista panorámica del predio afectado por el proceso de remoción en masa.

Fotografía 4. Material deslizado al interior del predio localizado en la Calle 48 C Sur No. 10 C - 33

- Al responsable y/o responsables del predio ubicado en la Calle 48 C Sur No. 10 C – 33 del Barrio Villa del Sol, implementar las medidas tendientes al reforzamiento o demolición de la estructura localizada en el predio en mención, lo anterior para eliminar o reducir el riesgo identificado.

- Al responsable y/o responsables de la vivienda ubicada en el predio de la Calle 48 C Sur No. 10 C – 33, del Barrio Villa del Sol de la localidad de Rafael Uribe Uribe, implementar las medidas necesarias que permitan estabilizar el talud de corte, que posiblemente realizado para el emplazamiento de la estructura en material de recuperación e implementar las medidas adecuadas para el manejo de las aguas de escorrentía, para lo cual es necesario contar con el apoyo de personal idóneo; quien deberá determinar el tipo de obra a implementar, garantizando que se cumplan los requerimientos establecidos por la norma vigente y tramitando los permisos y
