**DIAGNÓSTICO TÉCNICO DI-5610**  
**SUBDIRECCIÓN DE EMERGENCIAS**  
**COORDINACIÓN DE ASISTENCIA TÉCNICA**  
**RADICADO FOPAE 2011ER6606**

DIRECCIÓN:	Calle 39 Sur entre Carreras 7ª, 8ª y 9ª Este	ÁREA DIRECTA:	1 Ha				
BARRIO:	Bellavista Sector Lucero	POBLACIÓN ATENDIDA:	200				
UPZ:	32-San Blas	FAMILIAS	40	ADULTOS	100	NIÑOS	100
LOCALIDAD:	4 - San Cristóbal	PREDIOS EVALUADOS	20				
CHIP:	----	DOCUMENTO REMISORIO	CR - 12326

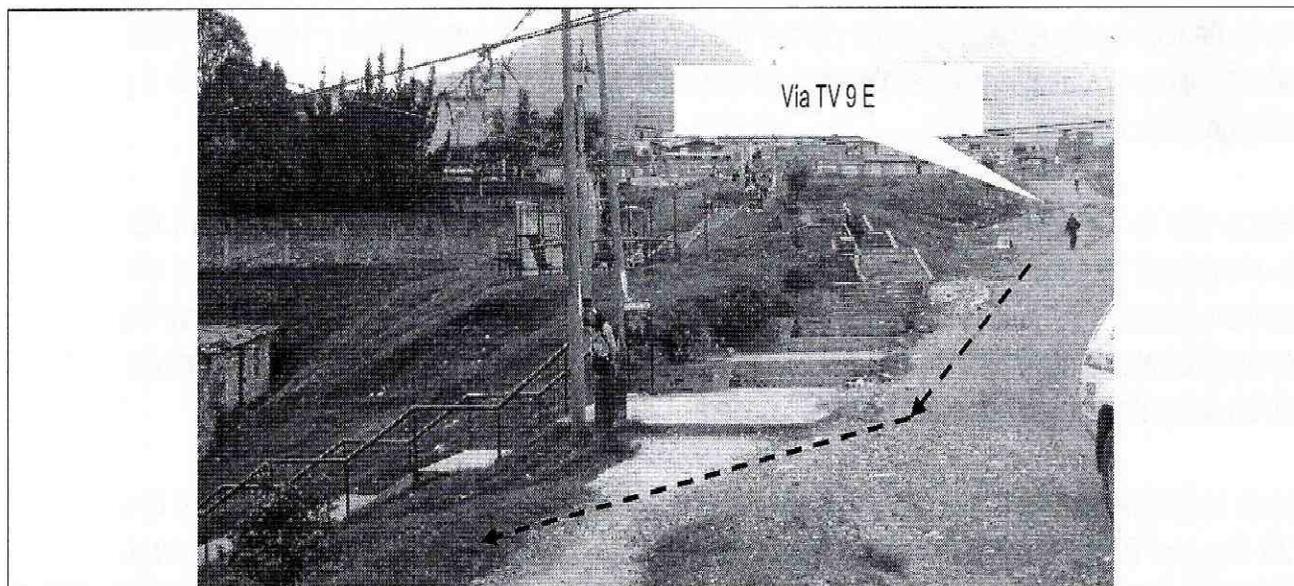
En la inspección visual se observó sobre el costado Sur de la ladera, entre la Diagonal 39 Sur y la Transversal 9 Este una vía pavimentada en fresado, la cual carece de sistemas de drenaje de las aguas de escorrentía superficial tipo sumideros y cunetas, y la falta de andenes, generando que el flujo de agua provenientes de la Transversal 9 A discurran sobre la ladera saturando el terreno de dicha ladera.

Foto 1. Vista general del sector, ubicación de la Transversal 9 Este, la cual no cuenta con sistemas de drenaje tipo sumideros, cunetas, al igual carece de andenes.

A la Unidad administrativa Especial de Rehabilitación y Mantenimiento Vial UAERMV, desde su competencia realizar el mantenimiento de la vía entre la Diagonal 39 Sur y la Transversal 9 Este, del

barrio Bellavista Sector Lucero de la Localidad de San Cristóbal, así como las obras de drenaje superficial y subsuperficial que permitan el adecuado manejo de las aguas.

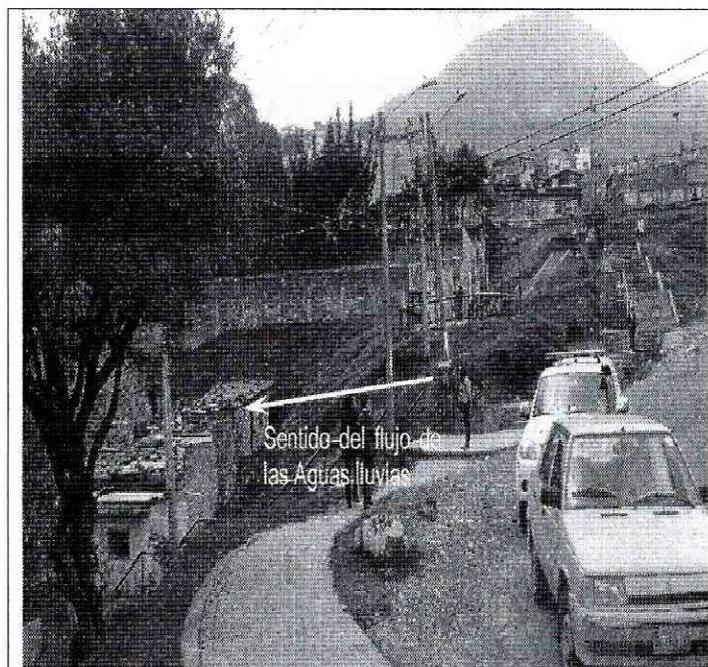
Foto 2. Ubicación de las viviendas ladera abajo. Sentido del flujo de las aguas de escorrentía.

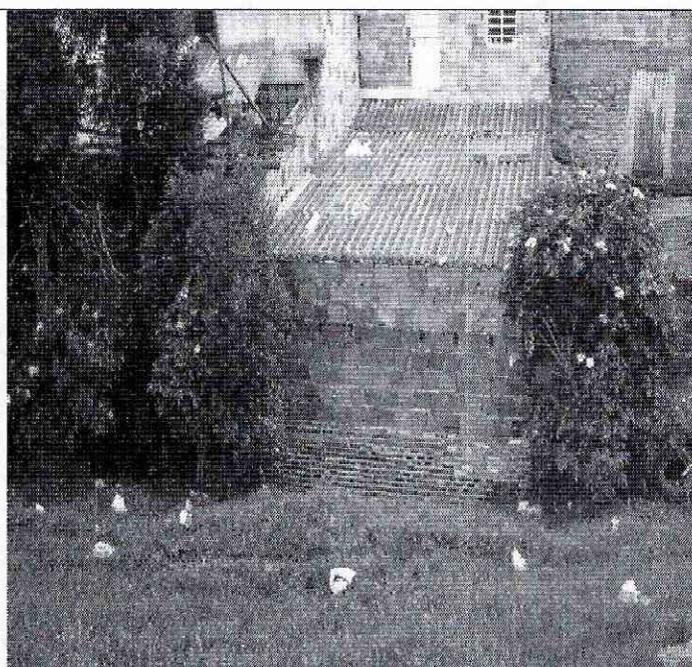
De igual manera en la parte baja de la ladera se observó un talud de corte vertical de 100 m de longitud, construido de forma antitécnica sin medidas de estabilización ni manejo de las aguas superficiales y subsuperficiales, talud construido posiblemente para el emplazamiento de las viviendas ubicadas entre las Carreras 7ª, 8ª y 9ª Este con Calle 39 Sur, dichas viviendas están conformadas por uno (1) y dos (2) niveles, en mampostería parcialmente confinada, donde se evidencian deficiencias constructivas relacionadas con la falta de elementos de confinamiento y amarre del tipo vigas y columnas; viviendas que presentan humedad en los muros posteriores de cerramiento de las viviendas debido a que estos están cumpliendo las veces del muro de soporte de carga del talud de corte.

Entre las posibles causas que generaron la humedad en los muros de las viviendas, se destacan la falta del aislamientos entre los muros de cerramientos de las viviendas y el talud de corte, la carencia de estructuras de drenaje en el talud de corte para el manejo de las aguas superficiales y subsuperficiales por medio de filtros y/o cunetas para la interceptación de estas, y la falta de una estructura de protección y estabilización de dicho talud.

Foto 3. Muros de posteriores de las viviendas ubicadas en la parte baja del talud de corte.

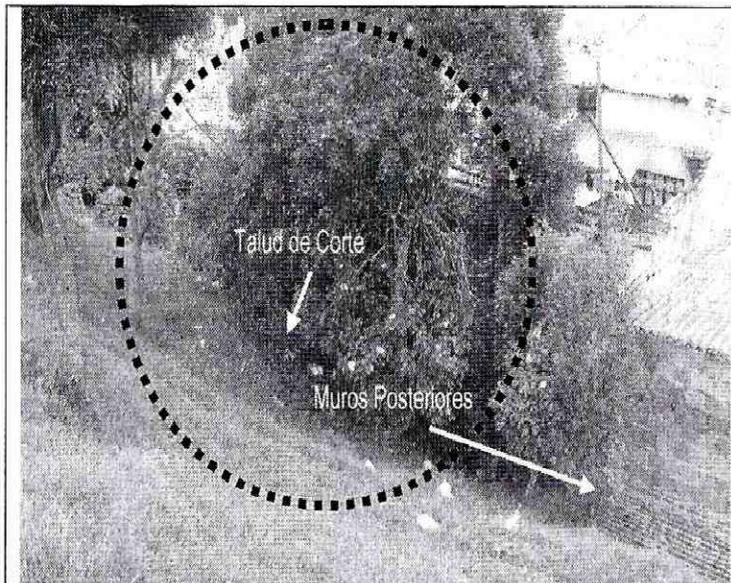
Se destaca que de no adelantarse e implementarse en dicho talud las medidas adecuadas para dar manejo a las aguas de escorrentía superficial y subsuperficial que discurren sobre el talud, es posible que se presenten procesos de remoción en masa de carácter local por la saturación del terreno, los cuales podrían comprometer la estabilidad estructural y la habitabilidad de las viviendas ubicadas en la parte baja del talud en comento, así como la estabilidad de la ladera.

Foto 4 . Talud de corte sin medidas de estabilización ni sistemas de manejo de las aguas superficiales y subsuperficiales.

A la Alcaldía Local de San Cristóbal, desde su competencia, identificar el responsables de l talud de corte ubicado entre las Carreras 7ª, 8ª y 9ª Este con Calle 39 Sur, del Barrio Bellavista Sector Lucero de la localidad de San Cristóbal, con el fin de adelantar las medidas de protección y control, tendientes a mejorar las condiciones de estabilidad del mismo , realizado posiblemente para el emplazamiento de las viviendas como son estructuras de drenaje y contención, así como también las acciones administrativas tendientes a verificar el cumplimiento de las recomendaciones impartidas mediante este documento con el objeto de proteger la integridad física de sus habitantes, vecinos y transeúntes.

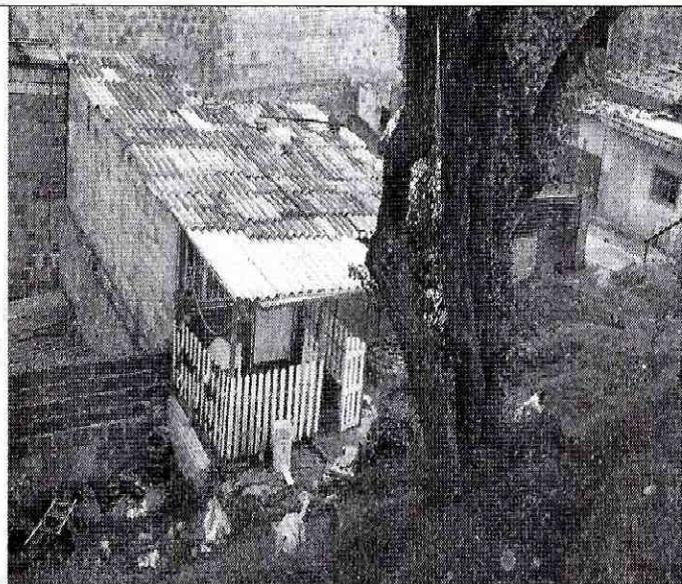
Foto 5. Se observa la falta de un sistema de drenaje para la captación de las aguas superficiales y subsuperficiales.
