**DIAGNÓSTICO TÉCNICO DI-5562**  
**SUBDIRECCIÓN DE EMERGENCIAS**  
**COORDINACIÓN DE ASISTENCIA TÉCNICA**  
**RADICADO 2010ER16947**

<b>DIRECCIÓN:</b> Calle 79 B No. 107 - 27	<b>ÁREA DIRECTA:</b> 100 M2
<b>BARRIO:</b> Garces Navas	<b>POBLACIÓN ATENDIDA:</b> 5
<b>UPZ:</b> 73-Garces Navas	<b>FAMILIAS</b> 1 <b>ADULTOS</b> 3 <b>NIÑOS</b> 2
<b>LOCALIDAD:</b> 10-Engativa	<b>PREDIOS EVALUADOS</b> 1
<b>CHIP</b> AAA0066KNYN	<b>DOCUMENTO REMISORIO</b> CR-12167

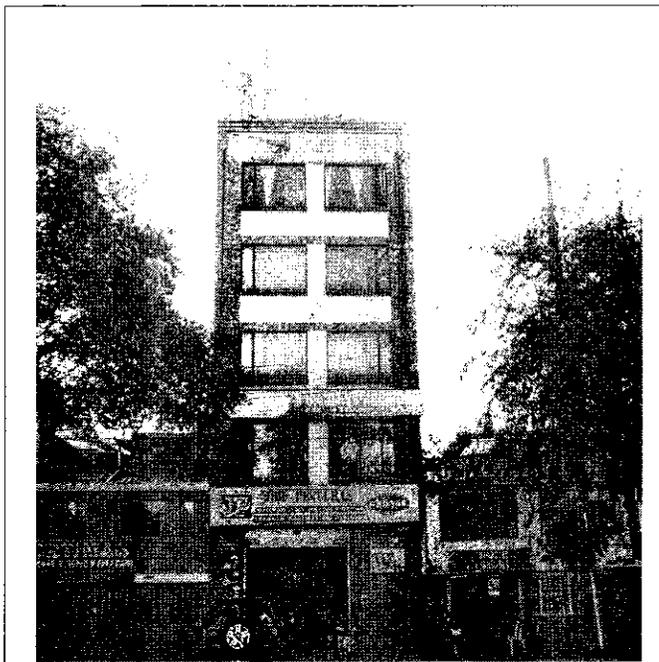
Foto 1. Vista de fachada y referencia del predio vecino

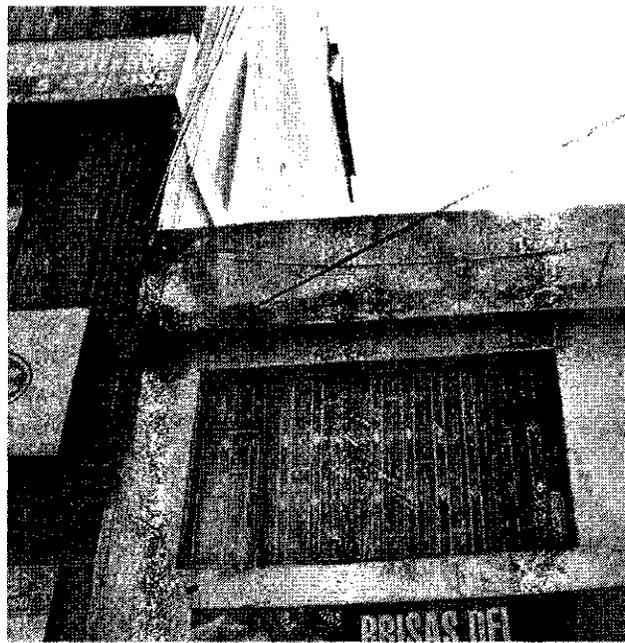
Según lo anteriormente expuesto, es posible que el desconfinamiento del terreno de cimentación, el abatimiento del nivel freático y el cambio en el régimen de aguas subsuperficiales del suelo sobre el que se emplaza la vivienda afectada, hayan generado movimientos diferenciales en el terreno, conllevando a esfuerzos y desplazamientos sobre los muros del predio afectado, pisos y entrepisos en algunos casos, solicitaciones que por su magnitud y por la vulnerabilidad intrínseca de la vivienda, que para este caso en particular tiene en sistema estructural altamente vulnerable, cualquier carga dinámica (sismo u otro) o impacto sobre el terreno hace que se presenten este tipo de afectaciones.

Foto 2. Detalle del hundimiento hacia el predio vecino

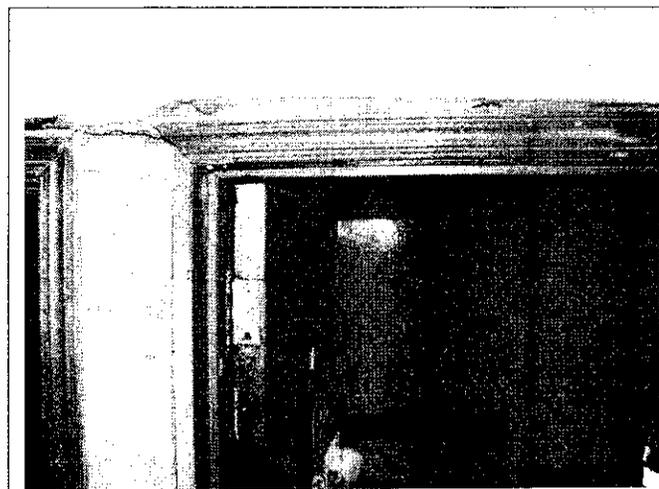
Se evidencian afectaciones en varios muros de la vivienda, se presentan grietas de hasta 1 cm de abertura aproximadamente en los muros del cuarto posterior del segundo piso comprometiendo su estabilidad y habitabilidad, grietas de hasta 5mm de abertura aproximadamente en los muros de fachada y en los muros del primer piso, estos agrietamientos son de tendencia diagonal y longitudinal sobre el plano de los muros, igualmente se evidencia pandeo en los dinteles sobre los marcos que conectan la parte frontal del primer piso con el almacén y patio trasero, desde la vista frontal de fachada se evidencia un hundimiento de la estructura de la vivienda hacia el costado oriental, "recostándose" sobre la estructura del edificio vecino emplazado en la Calle 79B No. 107 - 21, que según información de los propietarios posterior a su construcción se empezaron a evidenciar las afectaciones en la vivienda evaluada.

Foto 3. Agrietamientos hacia el interior de la vivienda.

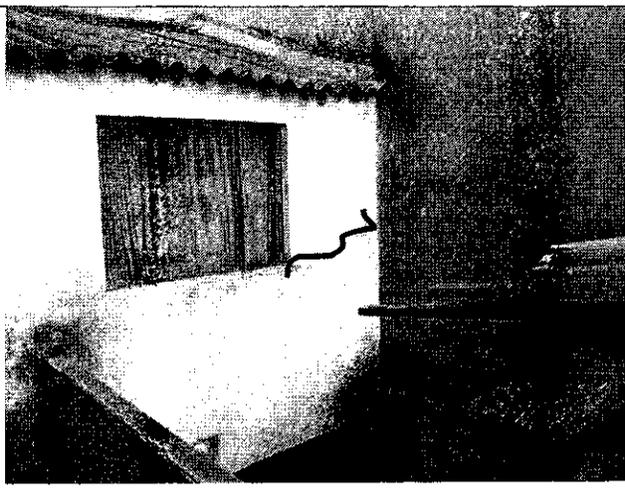
Foto 4. Afectaciones en el patio posterior y zona del segundo piso.

- Colapso parcial de los muros del cuarto posterior del segundo piso de la vivienda emplazada en la Calle 79 B No. 107 - 27, aumento del nivel de afectación en los muros y en general de los elementos estructurales y no estructurales del resto de la vivienda. Eventualmente, tales afectaciones pueden generar compromisos de habitabilidad y estabilidad estructural de la totalidad de la vivienda.
