DIAGNÓSTICO TÉCNICO DI – 5566
SUBDIRECCIÓN DE EMERGENCIAS
COORDINACIÓN DE ASISTENCIA TÉCNICA
EVENTO SIRE 115215

ATENDIÓ	MABEL CLARENA LESMES GÓMEZ			SOLICITANTE
COE:	24	MOVIL:	Alcaldía 4	Alcaldía Local
FECHA:	22 de junio 2011	HORA:	1:00 p.m.	VIGENCIA: Temporal mientras no se modifiquen significativamente las condiciones físicas del sector

DIRECCIÓN:	Carr. Oriente Km 2 No. 31-20 Sur	ÁREA DIRECTA:	0.01 Ha				
BARRIO:	Parcelación Montebello Vía Reserva Tibaque	POBLACIÓN ATENDIDA:	6				
UPZ:	32 – San Blas	FAMILIAS	1	ADULTOS	2	NIÑOS	4
LOCALIDAD:	4 – San Cristóbal	PREDIOS EVALUADOS	1				
CHIP		DOCUMENTO REMISORIO	CR-12178

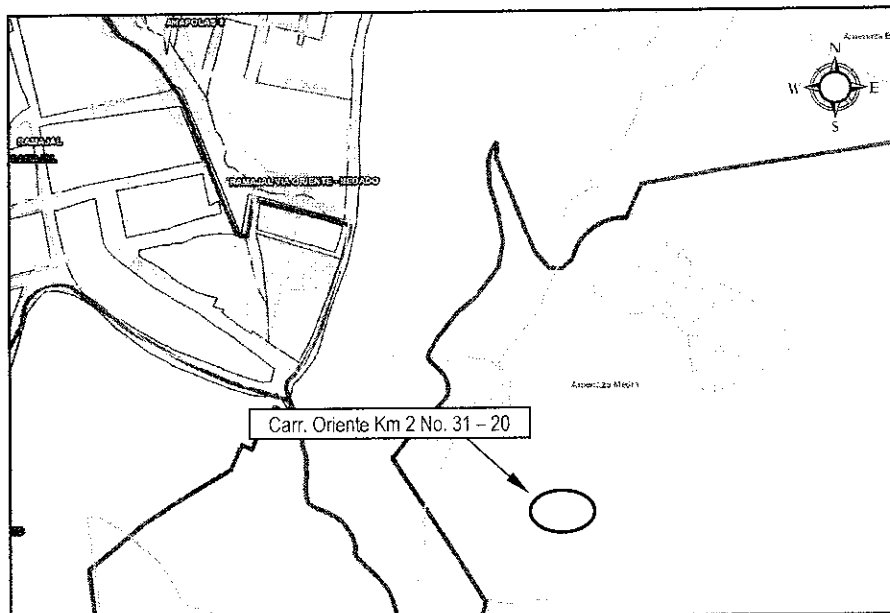
De acuerdo con el Plano Normativo de Amenaza por Remoción en Masa del Plan de Ordenamiento Territorial de Bogotá, POT (Decreto 190 de 2004, por el cual se compilan los decretos 619 de 2000 y 469 de 2003), el sector donde se ubica el predio evaluado presenta una condición de Amenaza Media por procesos de remoción en masa (Figura 1).

Figura 1. Localización y condición de amenaza según el POT, del predio ubicado en la Carretera Oriente Km 2 No. 31 – 20 Sur, Parcelación Montebello Vía Reserva Tibaque

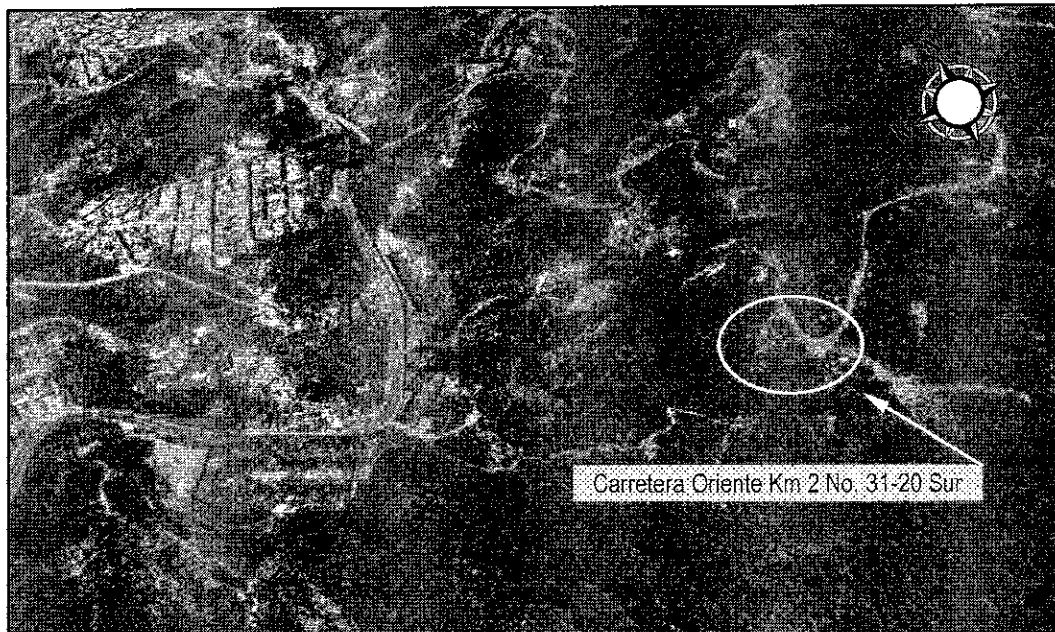
El predio evaluado se localiza hacia la parte media de una ladera de pendiente moderada y con una baja densidad de población, en la cual se adelantaron hacia mediados del siglo pasado, actividades intensas de extracción minera (principalmente arcillas) para la fabricación de ladrillos. Los cambios morfológicos generados por las actividades antrópicas de minería, disposición inadecuada de escombros, actividades industriales artesanales, deforestación e intervención de cauces, ha causado en la ladera una degradación ambiental importante, que han inducido la ocurrencia de procesos locales y generales de inestabilidad del terreno (**Figura 2**).

Figura 2. Vista general de la ladera donde se localizan los predios evaluados. Se observan los procesos de inestabilidad del terreno que se presentan de manera generalizada en el sector. *Tomado de Google Earth.*

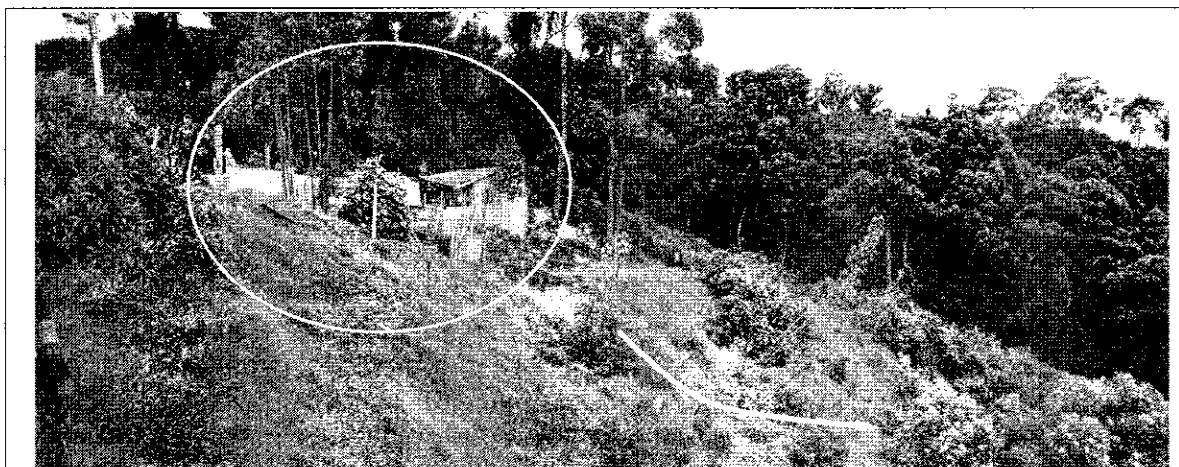
La ladera evaluada presenta una pendiente promedio de 25° a 30°, sin intervención antrópica importante, que posiblemente corresponde a un antiguo drenaje natural, y en la que se observa el deslizamiento evaluado en mayo de 2009 en el marco de la atención del Evento SIRE 98464 (**Fotografía 1**). De acuerdo con lo observado, el deslizamiento presenta un ligero avance retrogresivo con respecto a las condiciones de mayo de 2009, a pesar de que durante la visita técnica realizada en junio de 2011 no se observaron grietas de tracción que puedan sugerir nuevos desprendimientos en el corto plazo.

Fotografía 1. Vista general del sector evaluado. Se observan las tres edificaciones inspeccionadas en junio de 2011 y el deslizamiento identificado desde mayo de 2009.

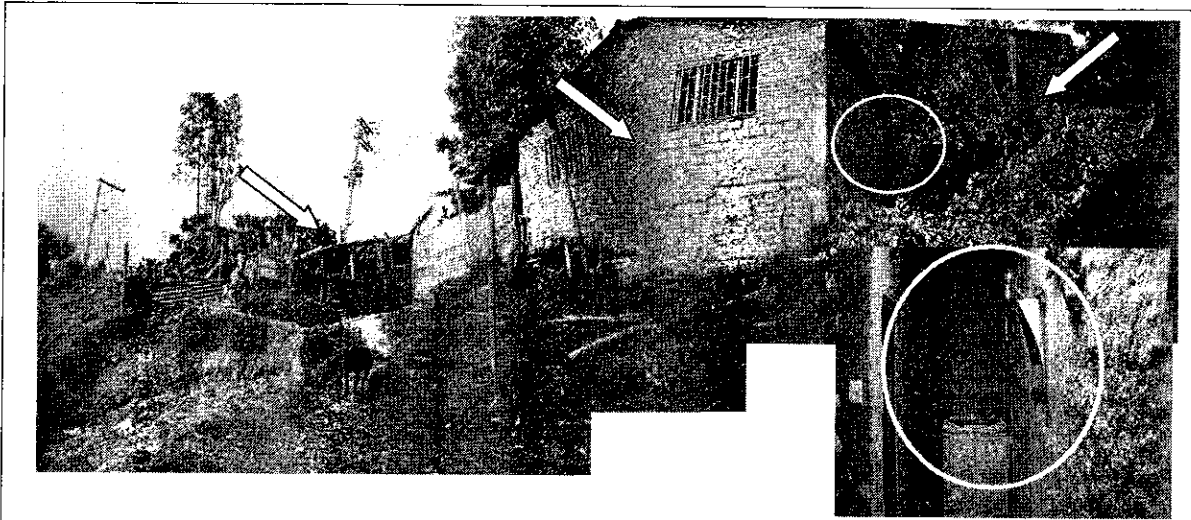
El predio emplazado hacia la parte alta del deslizamiento, aproximadamente a 8,0 m de la corona, presenta dos edificaciones construidas en mampostería simple y mampostería parcialmente confinada por columnas, que presentan algunas deficiencias constructivas asociadas con la carencia de elementos de amarre horizontal tipo vigas y combinación de materiales de construcción, entre otros; estas viviendas no presentan patologías importantes de daño estructural, aunque en la edificación del costado sur se observó en la parte media del muro de cerramiento del costado sur, un agrietamiento escalonado de tendencia diagonal inducido posiblemente por asentamientos diferenciales del relleno de cimentación (**Fotografía 2**). A pesar de lo anterior, estas edificaciones no presentan compromiso en su habitabilidad y estabilidad.

Fotografía 2. Vista detallada de las tres viviendas evaluadas (indicadas con flechas). Se muestra un detalle de la afectación por agrietamiento escalonado en una de estas, que no compromete la estabilidad ni habitabilidad de la misma.

- La habitabilidad y estabilidad de las dos unidades habitacionales emplazadas en el predio de Avenida Carretera Oriente Km 2 No. 31 – 20 Sur, Parcelación Montebello Vía Reserva Tibaque de la Localidad de San Cristóbal, donde habitan los señores Raúl Arévalo, Omar Arévalo, Martha Arévalo y Rafael Arévalo, no se encuentran comprometidas en el mediano plazo bajo condiciones normales de servicio, a pesar del proceso de inestabilidad del terreno existente la parte posterior de las mismas, ni por las deficiencias constructivas que presenta la edificación, asociadas principalmente con la carencia de elementos de confinamiento y amarre horizontal (tipo columnas y vigas) que aporten rigidez a la estructura, ni por el agrietamiento de tendencia diagonal escalonada observada en la construcción del costado sur del predio.

- Incluir con Prioridad Técnica 1 en el Programa de Reasentamiento de Familias Localizadas en Zonas de Alto Riesgo No Mitigable, las unidades habitacionales existentes en el predio de la Avenida Carretera Oriente Km 2 No. 31 – 20 Sur, Parcelación Montebello Vía Reserva Tibaque de la Localidad de San Cristóbal, en los que habitan los señores Raúl Arévalo, Omar Arévalo, Martha Arévalo y Rafael Arévalo, y sus familias.

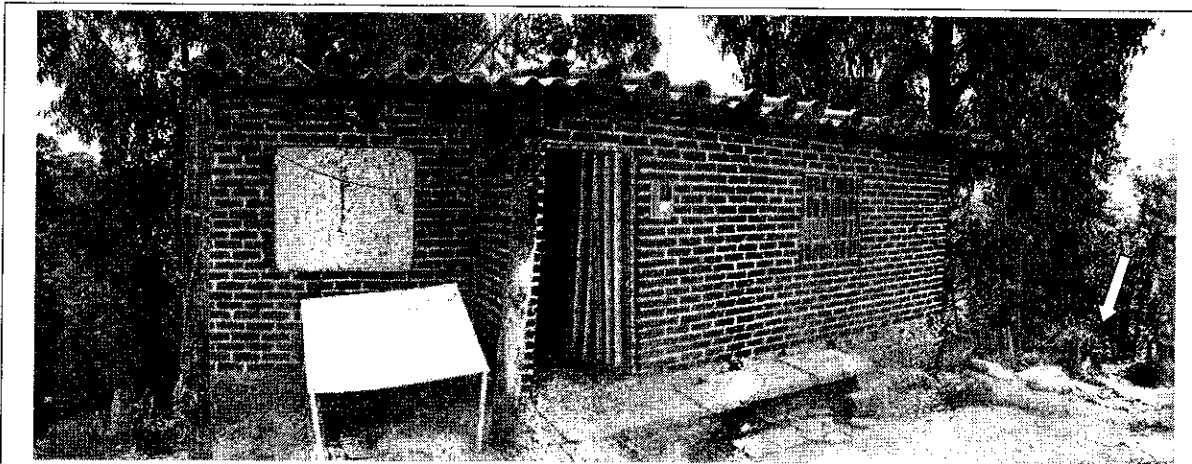
Hacia el extremo sur-oriental de estas viviendas, y en un sector topográficamente más elevado, se encuentra una vivienda de un nivel construida en mampostería simple, la cual presenta deficiencias constructivas asociadas principalmente con la carencia de elementos estructurales de confinamiento y amarre horizontal (tipo columnas y vigas), así como deficiencias en su sistema de cimentación. Dicha vivienda está conformada por una habitación y una cocina, la cual ha sido cimentada sobre un relleno de 2,0 m de altura (**Fotografía 3**).

Fotografía 3. Vista general de la tercera vivienda evaluada. La edificación está conformada por una habitación y una cocina; el baño se encuentra por fuera de la misma. Esta vivienda presenta compromiso en su estabilidad y habitabilidad en el corto plazo por la patología de daños observada, razón por la cual se recomendó su evacuación. Se indica con la flecha la ubicación de las otras dos viviendas evaluadas.

- Mantener evacuada e incluir con Prioridad Técnica 1 en el Programa de Reasentamiento de Familias Localizadas en Zonas de Alto Riesgo No Mitigable, el predio de la Avenida Carretera Oriente Km 2 No. 31 – 20 Sur, Parcelación Montebello Vía Reserva Tibaque de la Localidad de San Cristóbal, en el que habita la Sra. Luz Emilce Ocampo y su familia.

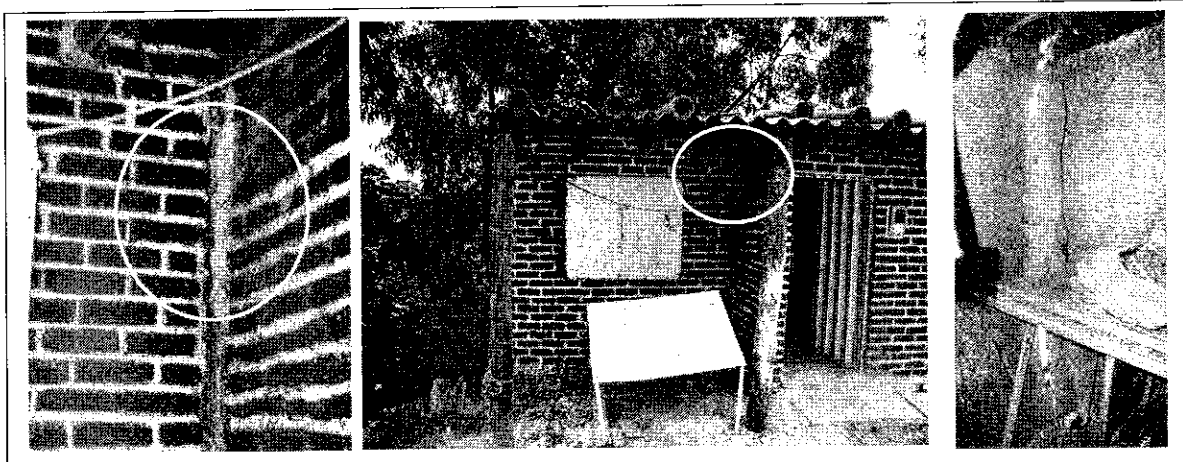
Durante la inspección visual a esta tercera edificación, se observó una dilatación importante (mayor a 5,0 cm) en los muros de cerramiento de la cocina, inducidos tanto por asentamientos diferenciales como por la carencia de elementos de amarre y confinamiento (**Fotografía 4**). Igualmente se observó que el muro en mampostería simple que sirve de estructura de contención al relleno de cimentación, presenta deformaciones y agrietamientos de tendencia diagonal inducidos posiblemente por empujes de tierra, asentamientos diferenciales y movimientos relativos del terreno, asociados con procesos de inestabilidad de carácter local (**Fotografía 5**). La patología de daños observada en esta vivienda representa un compromiso en su estabilidad y habitabilidad en el corto plazo, razón por la cual se recomienda la evacuación de mismo.

Fotografía 4. Detalle de la afectación por *separación* de la cocina del tercer predio evaluado, en el cual residen la Sra. Luz Emilce Ocampo y su familia. La patología se asocia con la carencia de elementos de confinamiento y amarre horizontal, asentamientos diferenciales del terreno y movimientos relativos del terreno

- La habitabilidad y estabilidad de la vivienda ubicada en la Avenida Carretera Oriente Km 2 No. 31 – 20 Sur, Parcelación Montebello Vía Reserva Tibaque de la Localidad de San Cristóbal, en la que habita la Sra. Luz Emilce Ocampo y su familia, se encuentran actualmente comprometidas debido a los daños estructurales tipo agrietamiento severo y deformaciones que presentan en la zona de la cocina y el muro de contención del relleno de cimentación. La patología de daños obedece principalmente a las deficiencias constructivas que presenta la edificación, así como empujes, asentamientos diferenciales y movimientos relativos del terreno.

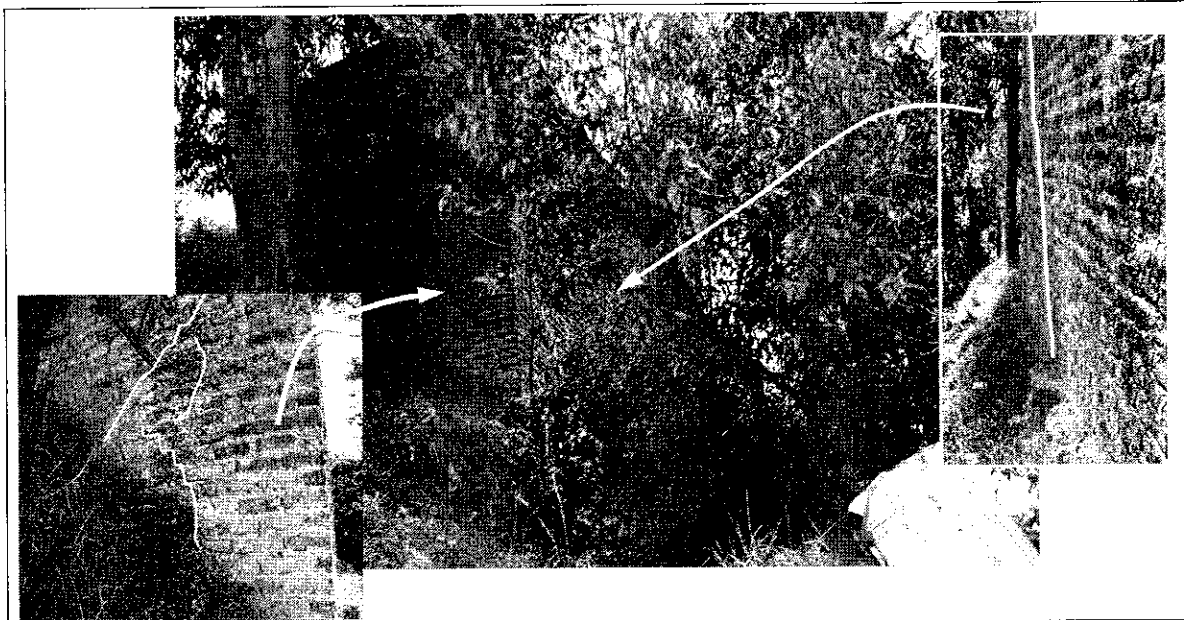
Fotografía 5. Vista general de la parte posterior de la tercera vivienda evaluada. Se indican en los recuadros los agrietamientos observados en el muro de contención del relleno de cimentación, condición que compromete la estabilidad y habitabilidad de la edificación en el corto plazo.
