DIAGNÓSTICO TÉCNICO DI – 5569
SUBDIRECCIÓN DE EMERGENCIAS
COORDINACIÓN DE ASISTENCIA TÉCNICA
Evento SIRE No. 114737

El Barrio Villa Anita III Sector de la Localidad de Usme, fue legalizado mediante el Acto Administrativo No. 1188 del 26 de diciembre de 2006 emitido por el antiguo Departamento Administrativo de Planeación Distrital – DAPD (hoy Secretaría Distrital de Planeación – SDP), para lo cual el Fondo de Prevención y Atención de Emergencias

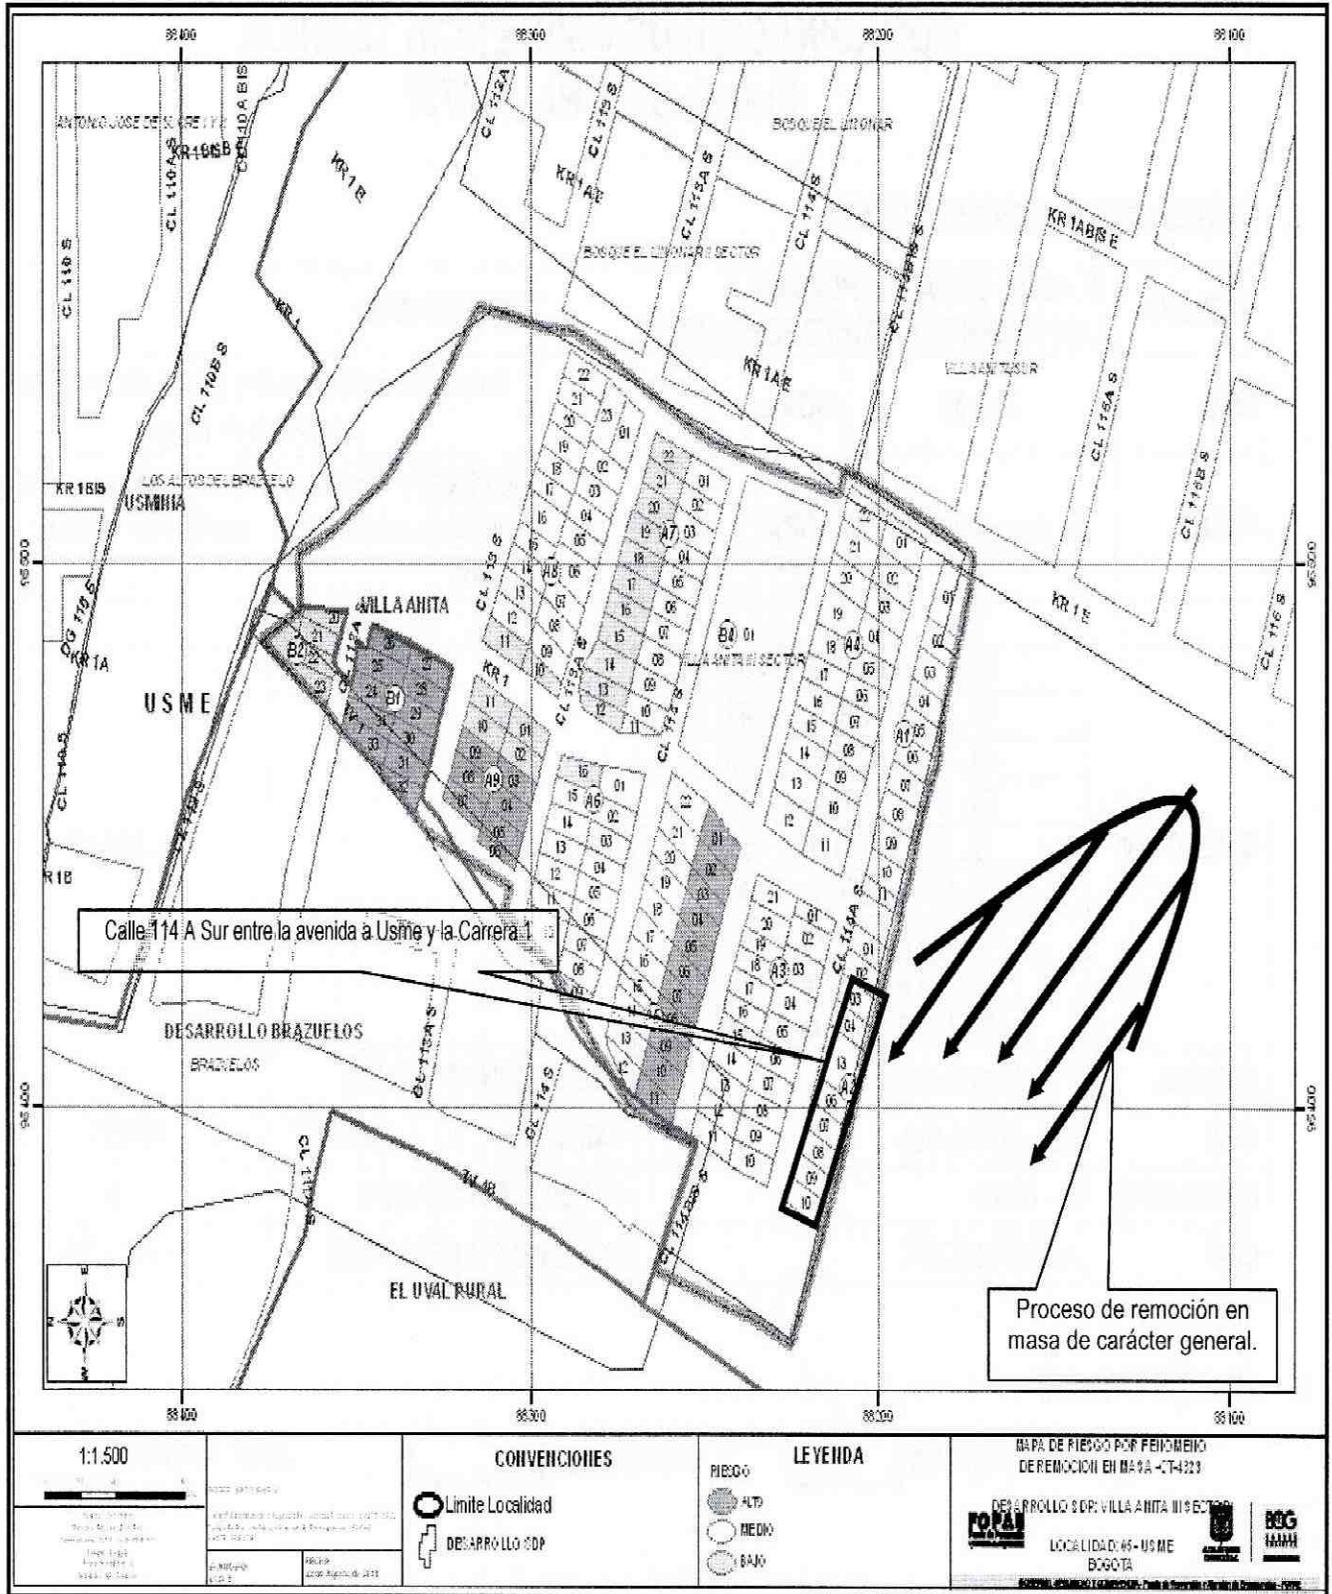
- FOPAE, emitió el concepto técnico de riesgo CT-4323, del 16 de enero de 2006, dirigido al antiguo DAPD para el programa de legalización de barrios. En dicho concepto, la Manzana A2, en donde se encuentran los predios evaluados, presenta una condición de Amenaza Media y Riesgo Medio por procesos de remoción en masa.

Figura 1. Categorización del nivel de Riesgo por Fenómenos de Remoción en Masa, barrio Villa Anita Tercer Sector, localidad de Usme. (El sector afectado se encuentra en zona de Riesgo medio).

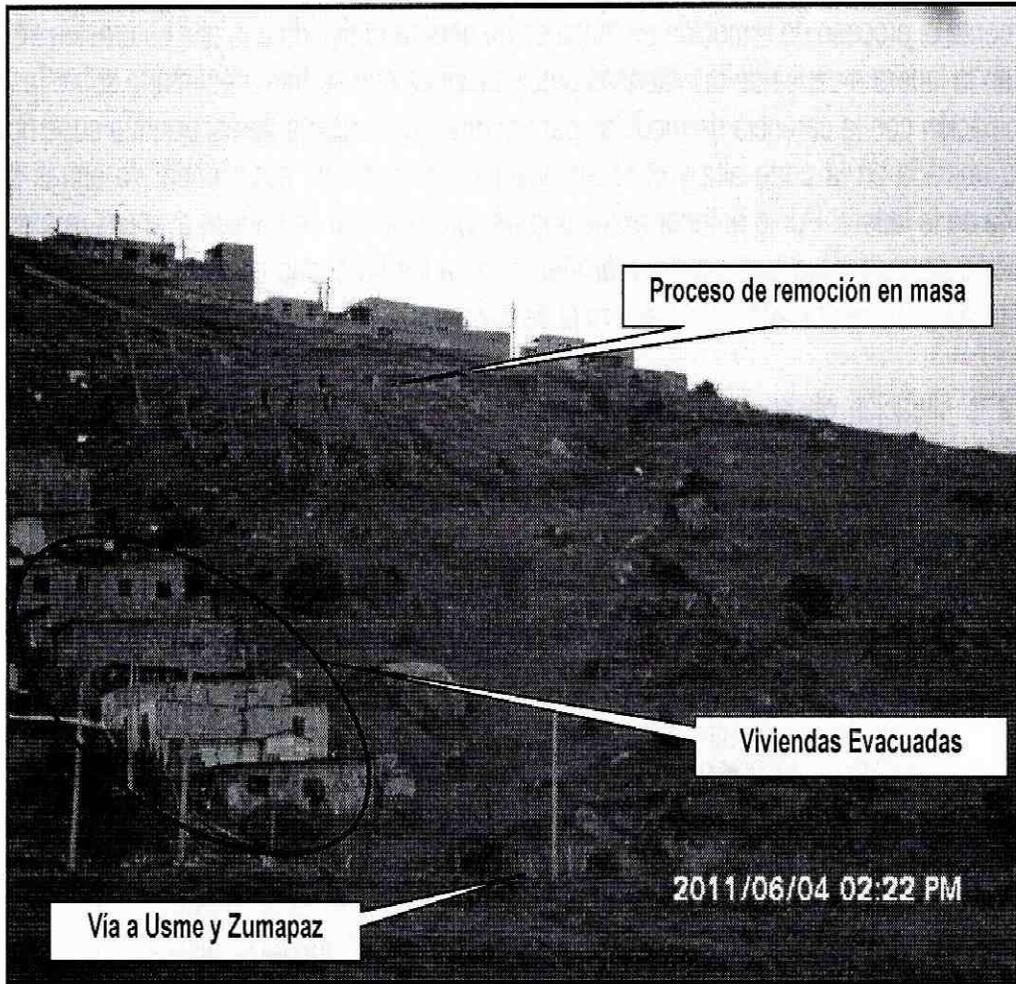
Posiblemente el proceso de remoción en masa se ha generado debido a la alta saturación de los materiales que conforman la ladera a causa de las intensas precipitaciones que se han presentado sobre la localidad de Usme, en combinación con la carencia de medidas para el manejo de aguas de escorrentía superficial y subsuperficial de la vía ubicada en la parte alta y el estancamiento de aguas de escorrentía y/o aguas servidas a la altura media-alta de la ladera. Por lo anterior existe una alta probabilidad de nuevos avances retrogresivos del proceso de remoción en masa que podrían generar afectación a las viviendas ubicadas en la parte media y baja de la ladera y la vía a Usme ubicada en la parte baja de la misma.

Foto 3. Panorámica que muestra la ladera natural afectada por el Proceso de Remoción en Masa y la posible afectación de las viviendas

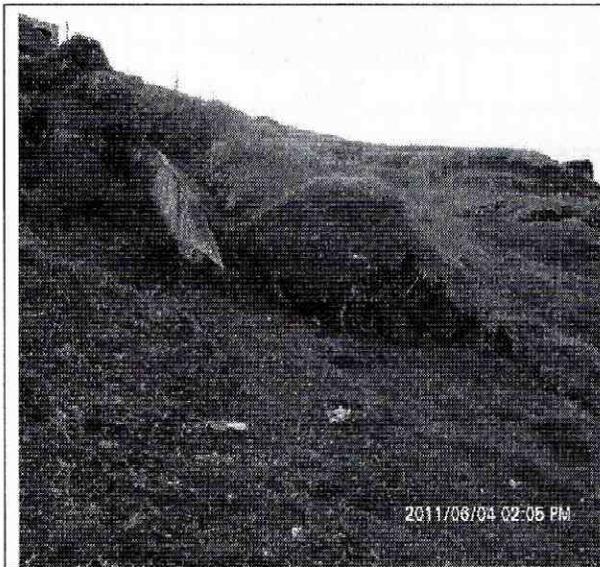
Foto 4. Se observa que los avances del proceso han causado deformaciones considerables en el terreno.

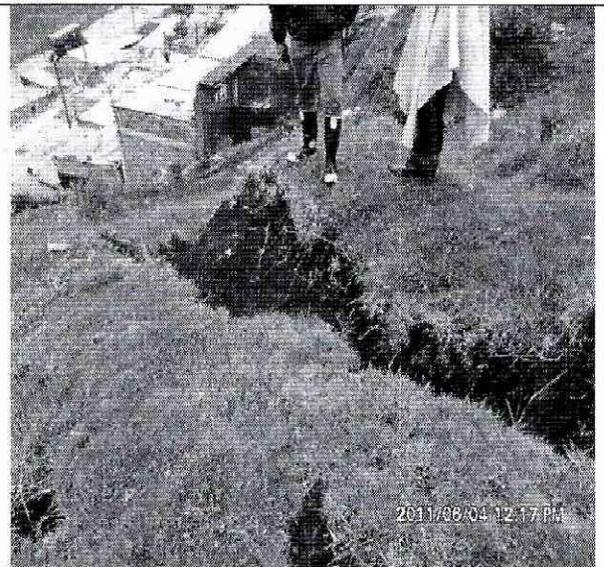
Foto 5. Se observan grietas de tracción de hasta 30 cm de abertura a lo largo y ancho del proceso de remoción en masa.

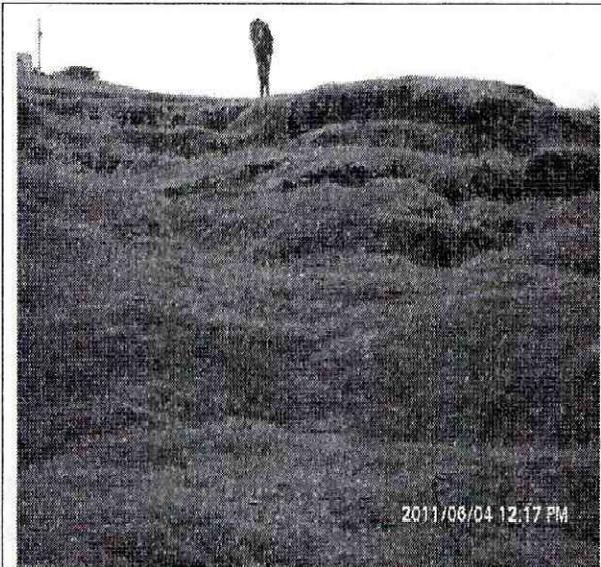
Foto 6. Se observan múltiples escarpes a lo largo y ancho del terreno afectado por el proceso de remoción en masa.

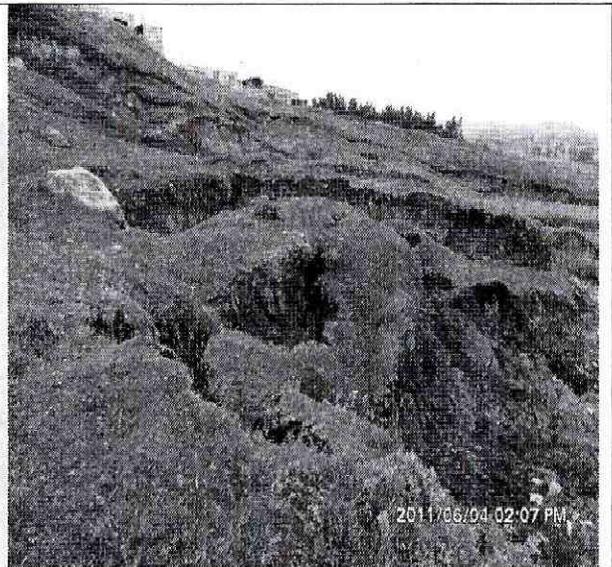
Foto 7. Se observan múltiples escarpes a lo largo y ancho del terreno afectado por el proceso de remoción en masa.

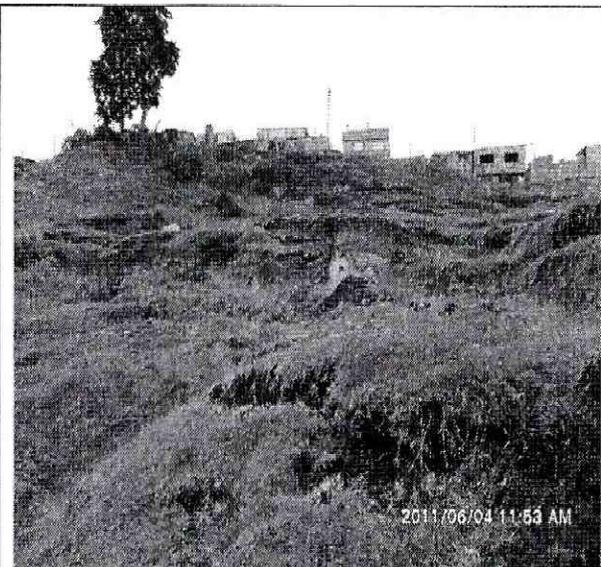
Foto 8. Se observan múltiples escarpes a lo largo y ancho del terreno afectado por el proceso de remoción en masa.

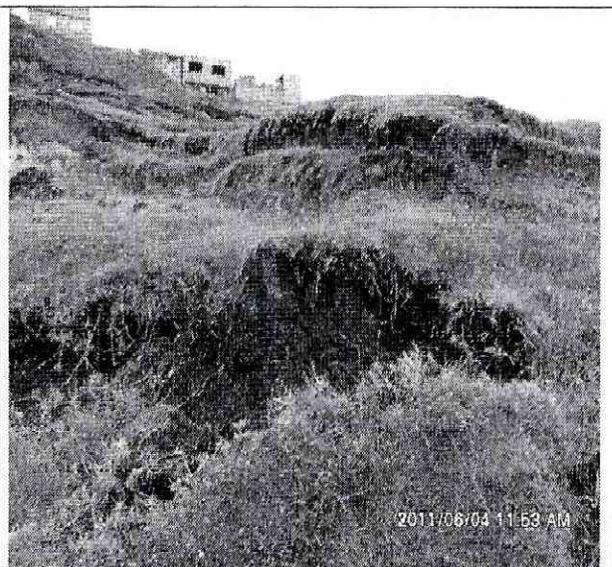
Foto 9. Se observan múltiples escarpes a lo largo y ancho del terreno afectado por el proceso de remoción en masa.

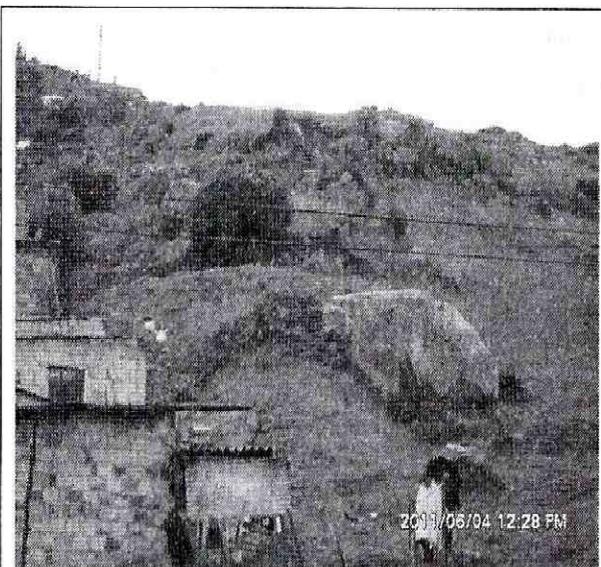
Adicionalmente, en atención a la emergencia, se identificó un bloque de roca inmerso en el proceso de remoción en masa, de diámetro aproximado de 1.5 m y peso cercano a las 7 ton, la cual presentaba un alto riesgo de caída por pérdida de estabilidad, debido a la saturación del suelo de soporte y al flujo de lodos activo alrededor del mismo. Situación que fue atendida el mismo día (4 de junio de 2011) por personal de la Unidad Administrativa Especial Cuerpo oficial de Bomberos, los cuales removieron la roca del sitio inestable y el 6 de junio de 2011 fue fragmentada por personal especializado del Ejército Nacional. (Ver Fotografías 12, 13, 14, y 15).

Foto 10. Se observa bloque rocoso inestable de 1.5 m de diámetro aproximado con peligro de caída sobre las viviendas

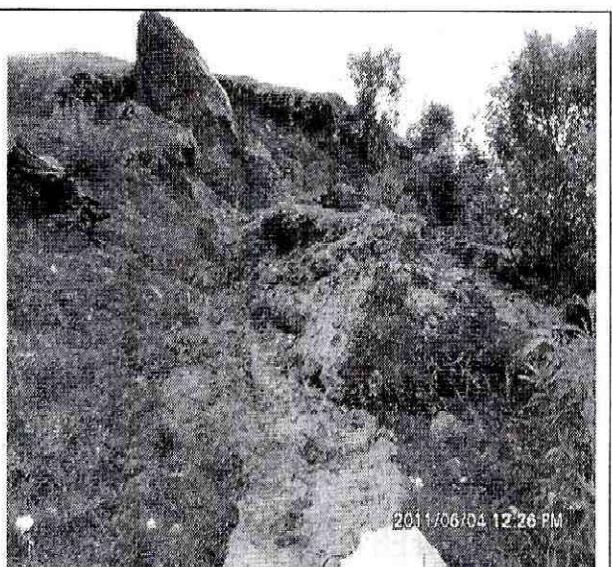
Foto 11 Se observan los flujos de lodo que debilitan cada vez mas el suelo de soporte de la roca.

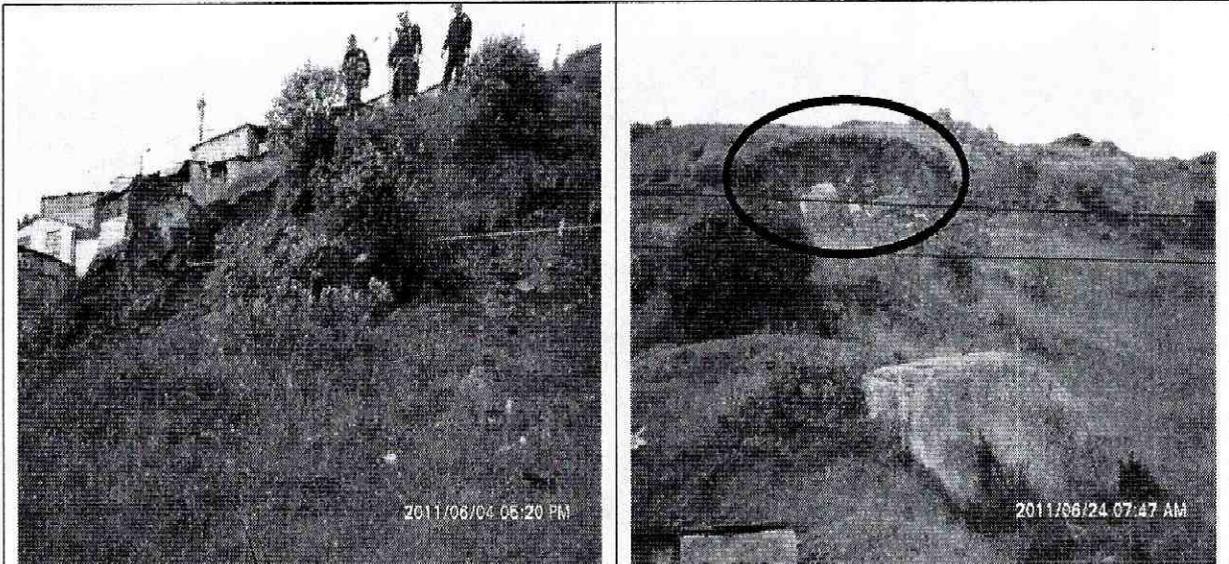
Foto 12 La roca es removida del lugar inestable por medio de tensionamiento a través de un malacate.

Foto 13 Posteriormente la roca es fragmentada.

- Solicitud de apoyo por medio de la Red Distrital, a la Secretaría de Movilidad, con el objeto de prestar el correspondiente apoyo en el control vial de la vía a Usme durante el proceso de retiro de un bloque de roca inestable.
- Solicitud de apoyo por medio de la Red Distrital, a la Unidad Administrativa Especial Cuerpo Oficial de Bomberos de Bogotá para la realizar el retiro controlado del bloque de roca que se encuentra inestable.
- Monitoreo a las acciones de emergencia ante la posible caída de un bloque rocoso inmerso en el proceso de remoción en masa de diámetro aproximado de 1.5 m y peso cercano a las 8 ton, el cual presentaba pérdida de estabilidad y fue removido el día 4 de junio de 2011, por personal de bomberos y el 6 de junio de 2011 fragmentado por personal especializado del Ejército Nacional. (Ver Fotografías 10, 11, 12, y 13).
