DIAGNÓSTICO TÉCNICO No. DI-5574
SUBDIRECCIÓN DE EMERGENCIAS
COORDINACIÓN DE ASISTENCIA TÉCNICA
EVENTO SIRE No. 115797

DIRECCIÓN:	Al Sur de la Calle 1 Sur 6 A - 16 Este	ÁREA DIRECTA:	50m ²				
BARRIO:	El Dorado Bajo	POBLACIÓN ATENDIDA:	2				
UPZ:	96- Lourdes	FAMILIAS	1	ADULTOS	2	NIÑOS	0
LOCALIDAD:	Santafé	PREDIOS EVALUADOS	1				
CHIP:	AAA0033SKTO	DOCUMENTO REMISORIO	CR-13824

REMOCIÓN EN MASA

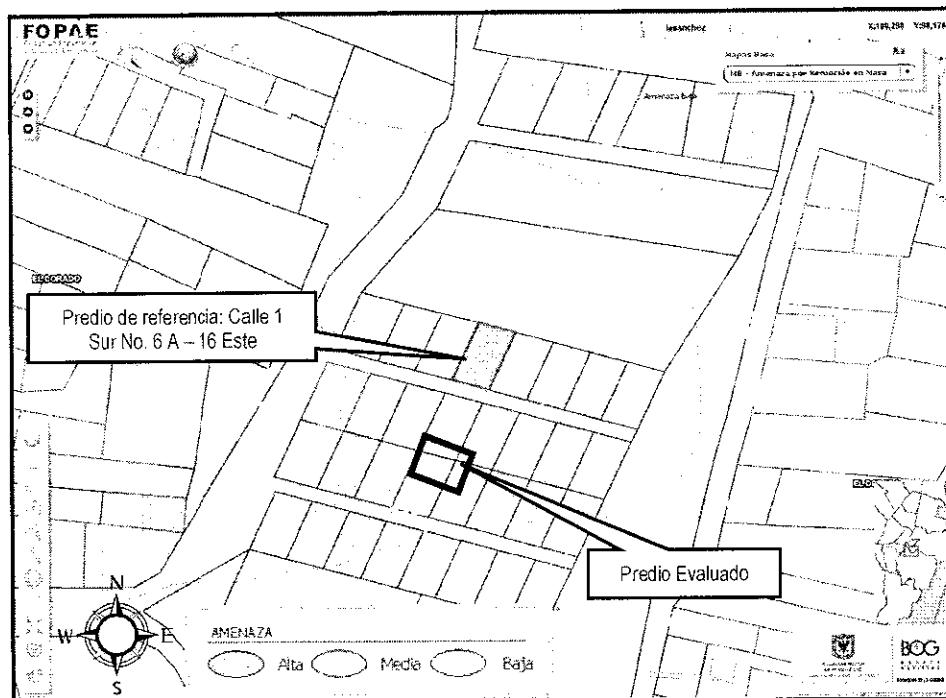
El Barrio El Dorado fue legalizado mediante Acto Administrativo No. 1126 de 18-12-96 por el Departamento Administrativo de Planeación Distrital - DAPD (ahora Secretaría Distrital de Planeación - SDP), para el cual el Fondo de Prevención y Atención de Emergencias - FOPAE no emitió concepto técnico de riesgo. De acuerdo con el Plano Normativo de Amenaza por Remoción en Masa del Plan de Ordenamiento Territorial de Bogotá - POT (Decreto 190 de 2004, por el cual se compilan los decretos 619 de 2000 y 469 de 2003), el sector donde se localiza el predio de la referencia, se encuentra catalogado en AMENAZA ALTA por Fenómenos de Remoción en Masa. (Ver Figura 1).

Figura 1. Clasificación del predio ubicado al frente del predio de la Calle 1 Sur No. 6 A - 16 Este, barrio El Dorado, localidad de Santafé, se encuentra en nivel de Amenaza Alta por Fenómenos de Remoción en Masa en el POT.

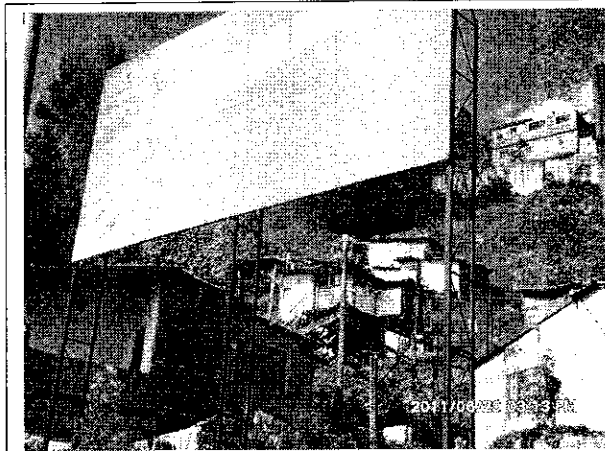
Finalmente, de acuerdo con la inspección visual realizada al sector, se pudo evidenciar que el predio aparentemente se encuentra en Zona de Amenaza y/o riesgo Alto y se observa una valla cercana, instalada por el Distrito en donde se informa que no es permitido comprar o construir en esta zona. (ver foto No. 1)

Foto 1. En la Zona donde se encuentra el predio evaluado, se identifica valla informativa del Distrito, en donde informa que no se debe comprar ni construir en esta zona, por ser zona de alto riesgo.

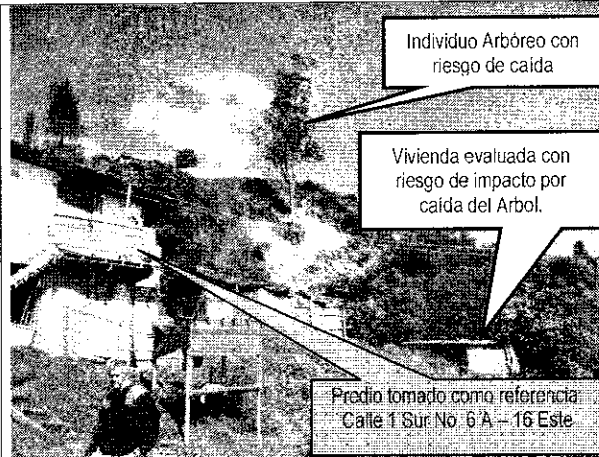
El día 29 de junio de 2011 en atención al radicado de la referencia, personal del Fondo de Prevención y Atención de Emergencias - FOPAE, realizó visita técnica a una vivienda sin dirección, ubicada a 30 m al sur del predio de la Calle 1 Sur No. 6 A - 16 Este, barrio el Dorado, localidad de Santafé, observando que éste se encuentra en la parte media de una ladera de pendiente moderada a alta cercana a los 50 grados, compuesta por suelo residual y capa vegetal en la cual, en la parte alta y a unos 30 m de distancia de la vivienda, se observó un proceso de remoción en masa activo el cual, según la inspección visual no afecta la vivienda, pero en dicho proceso de encuentra involucrado un individuo arbóreo, el cual amenaza caída sobre el predio evaluado.

Foto 2. Se identifica el individuo arbóreo inmerso en el proceso de remoción en masa y el riesgo de caída sobre la vivienda evaluada.

- A la Secretaría Distrital de Ambiente y al Jardín Botánico José Celestino Mutis, desde su competencia, definir el responsable y/o responsables de implementar acciones tendientes al retiro del individuo arbóreo que aparentemente presenta inestabilidad, ya que se encuentra sobre el cuerpo de un proceso de remoción en masa.

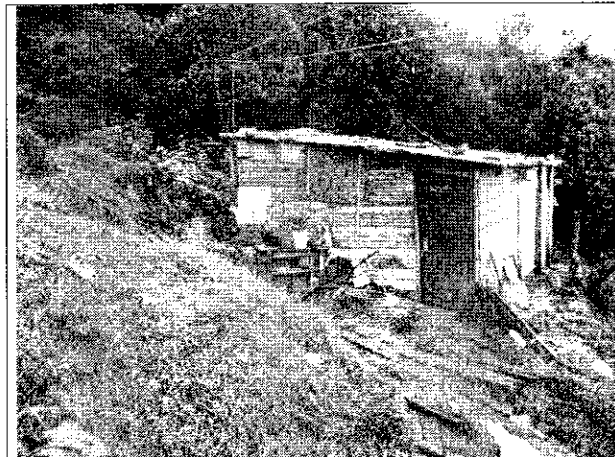
En el predio evaluado se emplaza una vivienda de un nivel, la cual se encuentra construida en madera, con sobrepiso en madera y cubierta liviana en tejas onduladas de zinc soportadas por entramado en madera. Adicionalmente se observó que para el emplazamiento de la vivienda se dispuso de cortes y/o rellenos para nivelar el piso de cimentación de la misma, los cuales no cuentan con ningún tipo de confinamiento y tampoco cuentan con sistemas adecuados para el

manejo de la escorrentía superficial y subsuperficial. Con base en la inspección visual se pudo determinar que la vivienda presenta deficiencias constructivas asociadas a la falta de elementos de confinamiento y amarre como vigas y columnas.

Foto 3. La vivienda está construida en madera y materiales de recuperación, sobre una ladera de pendiente aproximada de 45 grados.

- En el caso de no existir restricciones y/o condicionamientos al uso del suelo para el predio ubicado a a 30 m al sur del predio de la Calle 1 Sur No. 6 A - 16 Este, barrio el Dorado, localidad de Santafé, se recomienda al responsable, implementar acciones para el mantenimiento, reforzamiento y mejoramiento de la calidad de la vivienda, con el apoyo de personal idóneo, garantizando que se cumplan los requerimientos establecidos en el Decreto No. 926 del 19 de marzo de 2010, Reglamento Colombiano de Construcción Sismo Resistente NSR-10, de acuerdo con la normatividad vigente para el barrio, para lo cual se deben tramitar los permisos y licencias respectivos. Esto con el propósito de garantizar durante la vida útil del inmueble, las condiciones adecuadas para su uso.

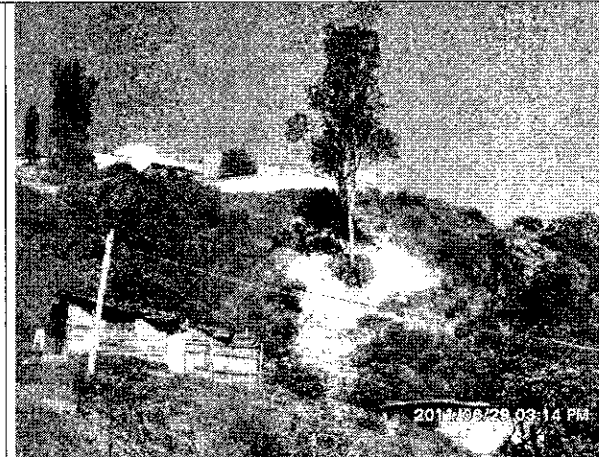
Foto 4. Se puede identificar que ante la eventual caída del árbol y la posible trayectoria, se podría ver afectada la vivienda evaluada.

- Caída súbita del individuo arbóreo aparentemente inestable y posible impacto a la vivienda ubicada a 30 m al sur del predio de la Calle 1 Sur No. 6 A - 16 Este, barrio el Dorado, localidad de Santafé.

- Al responsable del predio ubicado a 30 m al sur del predio de la Calle 1 Sur No. 6 A - 16 Este, barrio el Dorado, localidad de Santafé, mantener la Evacuación Temporal y Preventiva de la vivienda, hasta tanto se realicen las obras necesarias para mitigar el riesgo existente y se implementen las demás intervenciones tendientes a garantizar la estabilidad y habitabilidad de la edificación en general.
