DIAGNÓSTICO TÉCNICO No. DI-5577
SUBDIRECCIÓN DE EMERGENCIAS
COORDINACIÓN DE ASISTENCIA TÉCNICA
EVENTO DE EMERGENCIA No. 111179

DIRECCIÓN:	Carrera 90 a Carrera 92 entre Calles 157 y 157C	ÁREA DIRECTA:	4.5ha				
BARRIO:	Límite de los Barrios Tuna Alta y Salitre	POBLACIÓN ATENDIDA:	1500				
UPZ:	27 - Suba	FAMILIAS	500	ADULTOS	800	NIÑOS	700
LOCALIDAD:	11 - Suba	PREDIOS EVALUADOS	6				
CHIP		Oficio Remisorio	CR-12185

REMOCIÓN EN MASA

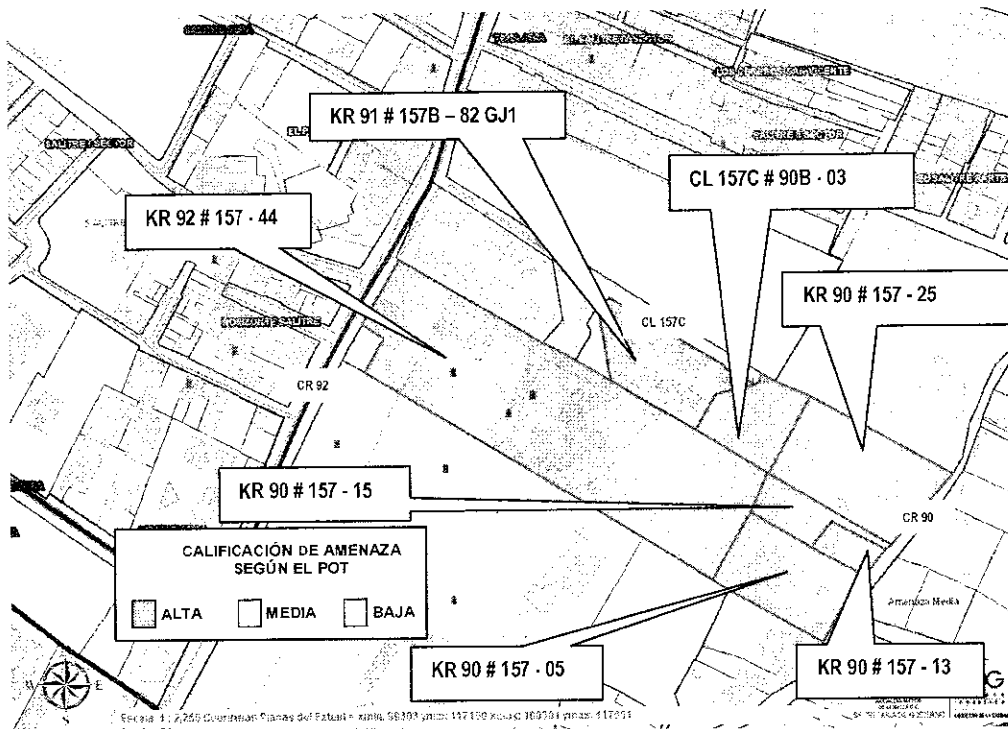
Figura 1. Condición de amenaza del área evaluada, de acuerdo al Plan de Ordenamiento Territorial.

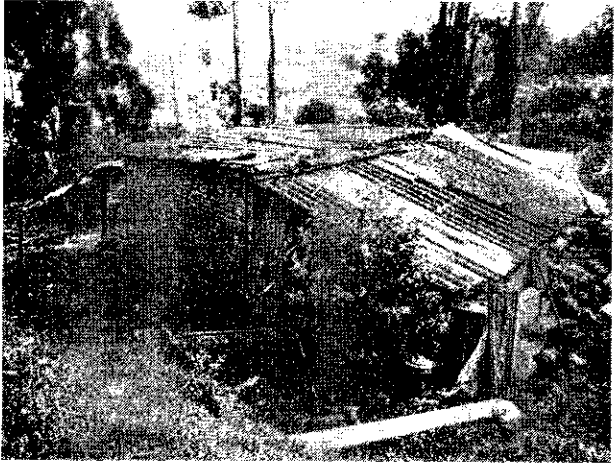
El avance retrogresivo se evidencia por la presencia de nuevos escarpes sucesivos que han alcanzado la zona donde se emplaza la vivienda con dirección Carrera 90 # 157 – 25, la cual está construida en mampostería simple en el 50% del área y en material de recuperación el otro 50%. La estructura presenta algunas grietas y fisuras en muros de carga, muros divisorios y en pisos, las cuales se caracterizan principalmente por ser perpendiculares a la dirección del movimiento, y a pesar de las deficiencias constructivas que presenta la construcción, estas grietas se deben al proceso de remoción en masa que se identificó. Por presentar compromiso en su habitabilidad, se recomendó la

<p>Foto 1. Construcción en el predio de dirección Carrera 90 # 157 – 25 del barrio Tuna Alta – Salitre de la Localidad de Suba</p>	<p>Foto 2. Escarpes en la zona de los cultivos de hortalizas, en donde se aprecia una tubería que se vio afectada por el proceso de remoción en masa.</p>

- Al responsable y/o responsables del predio ubicado en la Carrera 90 # 157 – 25, mantener la evacuación del predio hasta que se garanticen las condiciones de estabilidad del talud de corte en el cual se está presentando el proceso de remoción en masa.
- A la Alcaldía Local de Suba y a los responsables de los predios afectados, desde su competencia y de ser el caso, gestionar de manera inmediata y/o de emergencia las acciones administrativas pertinentes que permitan identificar el responsable y/o responsables de realizar los estudios pertinentes, con el fin de determinar las medidas de emergencia; además de las medidas definitivas y necesarias para garantizar de manera integral la estabilidad del sector afectado; su área de influencia; y de la Carrera 90, ubicado en Carrera 90 a Carrera 92 entre Calles 157 y 157C, en límite de los Barrios Tuna Alta y Salitre de la Localidad de Suba.

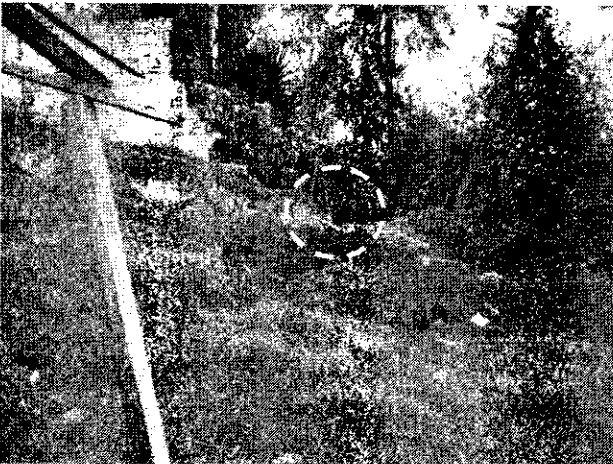
Adyacente a la construcción descrita hacia el noreste, se encuentra un cultivo de hortalizas, donde se aprecian escarpes de hasta 1m, los cuales evidencian la cercanía del movimiento y la amenaza que este genera a la construcción.

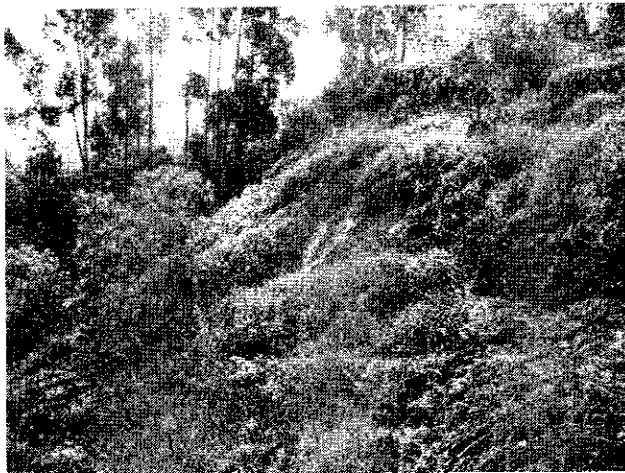
Dentro de las posibles causas por las cuales se ha venido reactivando el proceso de remoción en masa, se destacan la carencia actual de medidas para el manejo de aguas lluvias y aguas servidas, la susceptibilidad de los materiales ante la acción del agua, provocando que fluyan lentamente por procesos de reptación y su posterior evolución a procesos masivos de remoción como los identificados.

Foto 4. Procesos erosivos sobre el talud por escorrentías de carácter superficial y subsuperficial.

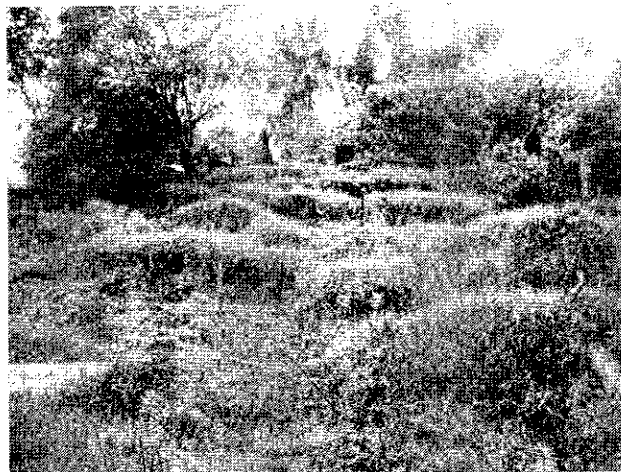
El proceso de remoción en masa, es de carácter lento y afecta una extensa área, que no presenta gran densidad poblacional, el material movilizado tiene un volumen de más de 20000 m³, principalmente material arcilloso y limoso, gran parte de este se ha acumulado en la parte oriental de los predios de la Carrera 92 # 157 – 44 y Carrera 91 # 157B – 82. En la parte media y superior del proceso se evidencian escarpes de altura variable entre 1m y 2m, y longitudes entre 10 y 50m aproximadamente.

Foto 5. Escarpes en la parte media y alta de la ladera.

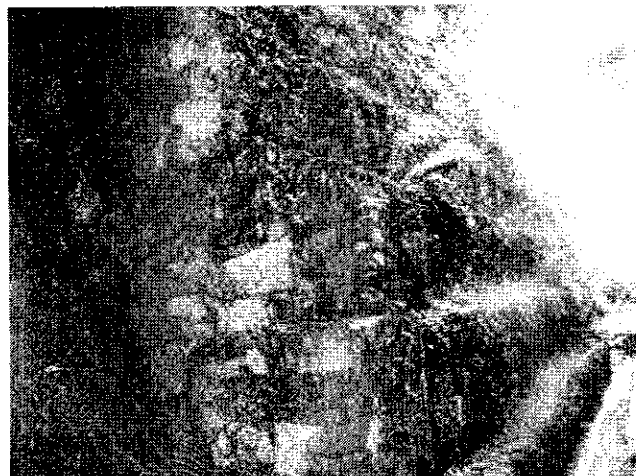
En la actualidad en ninguna de las edificaciones aledañas, del Conjunto Residencial Aragón ni al Colegio Militar Antonio Caro, se evidenciaron afectaciones originadas por el proceso de remoción en masa identificado. En el perímetro del Conjunto Residencial Aragón, se observa una serie de gaviones que se construyeron con el fin de estabilizar los cortes generados para la implantación de las edificaciones, los cuales no presentan afectación.

Foto 6. Muro en gaviones como obra de contención en el Conjunto Residencial Aragón.

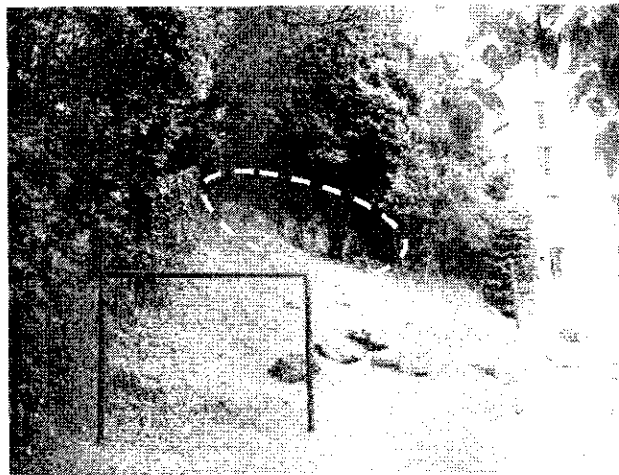
Foto 7. Afloramiento de la roca de la Formación Guaduas, en el talud de corte realizado para la construcción del Conjunto Residencial Aragón.
