**DIAGNÓSTICO TÉCNICO No. DI - 5579**  
**SUBDIRECCIÓN DE EMERGENCIAS**  
**COORDINACIÓN DE ASISTENCIA TÉCNICA**  
**(Radicado FOPAE 2011ER7165 - EVENTO 116036)**

<b>DIRECCIÓN:</b>	Carrera 13 Este No 14 – 24 Sur Interior 124	<b>ÁREA DIRECTA:</b>	60m <sup>2</sup>				
<b>BARRIO:</b>	Triangulo Alto	<b>POBLACIÓN ATENDIDA:</b>	9				
<b>UPZ:</b>	32 San Blas	<b>FAMILIAS</b>	1	<b>ADULTOS</b>	4	<b>NIÑOS</b>	5
<b>LOCALIDAD:</b>	4 San Cristóbal	<b>PREDIOS EVALUADOS</b>	1				
<b>CHIP</b>	-----	<b>DOCUMENTO REMISORIO</b>	CR-12334

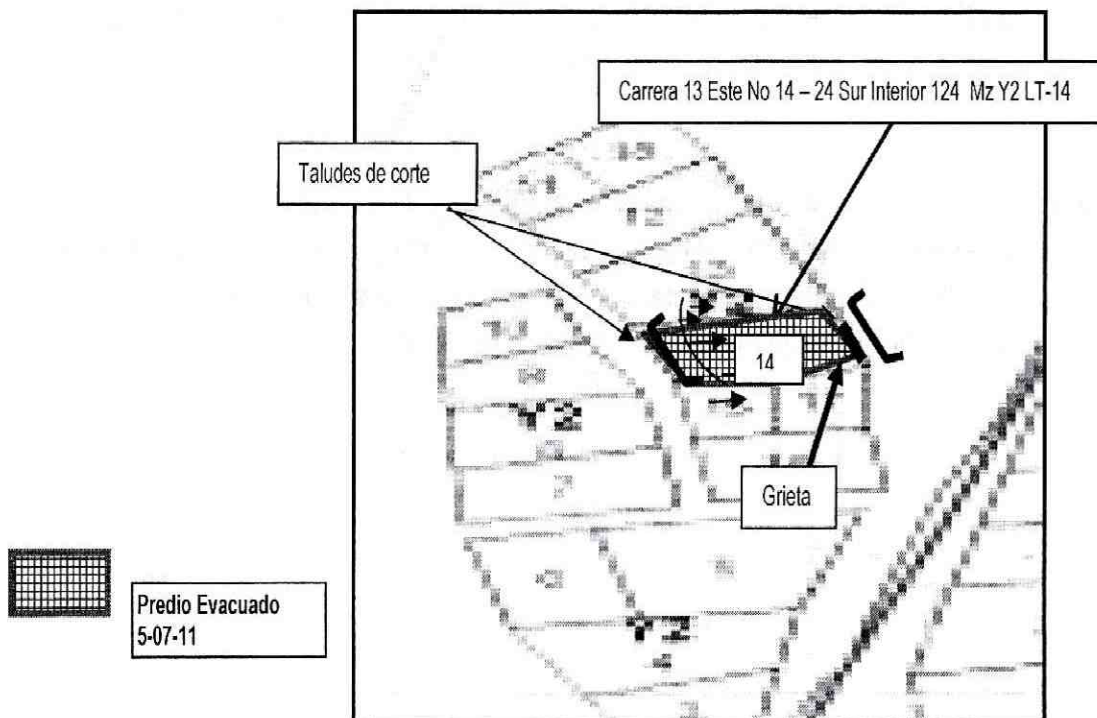
Figura 2. Zonificación de Riesgo por Remoción en Masa predio de la Carrera 13 Este No 14 – 24 Sur Interior 124 en el barrio El Triángulo Alto de la Localidad de San Cristóbal, Evacuado el 5 de Julio del 2011.

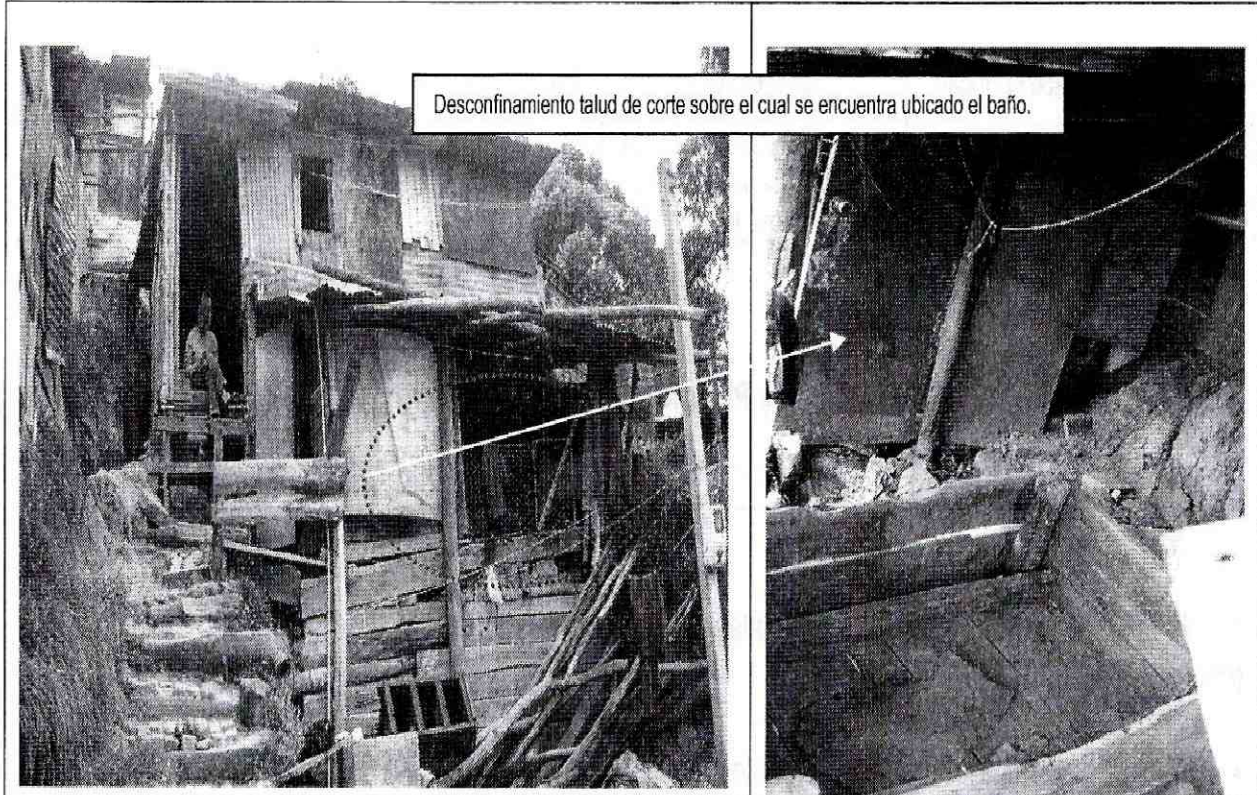
Se identificó un proceso de remoción en masa de carácter local, caracterizado por grietas de 3cm de abertura por 2m de longitud en la parte alta del talud de corte de aproximadamente 2m de alto por 6m de longitud y pendiente cercana a los 90°, realizados posiblemente para la adecuación del terreno y posterior emplazamiento de la vivienda ubicada en el predio de la Carrera 13 Este No 14 – 24 Sur Interior 124 Manzana Y2 Lote 14, el cual no cuenta con medidas de estabilización y/o protección, ni de un sistema para el manejo de las aguas de escorrentía superficial y subsuperficial, proceso de remoción en masa caracterizado por una grieta con abertura cercana a los 2cm por 2m de longitud, afectando el suelo soporte donde esta ubicado el baño de la vivienda.

En la parte alta del talud en comento, se encuentra emplazada la vivienda de la Carrera 13 Este No 14 – 24 Sur Interior 124 Manzana Y2 Lote 14, de propiedad del Señor Eudoro Cardona, conformada de un nivel y construida en material de recuperación, cubierta en lamina de zinc, con piso nivelado en tierra, la cual manifiesta algunos problemas de remoción en masa puntuales especialmente en los taludes de corte realizados para su emplazamiento, los cuales se encuentran localizados uno hacia el costado oriental a 2m del muro de cerramiento posterior de la vivienda y el segundo talud de corte esta localizado hacia el costado occidental de la fachada principal de la vivienda.

Foto 1. Fachada lateral de la vivienda evaluada.

Foto 2. Desconfinamiento del terreno del talud de corte, sobre el cual se emplaza la vivienda evaluada.

- Mantener la evacuación del predio ubicado en la de la Carrera 13 Este # 14 - 24 Sur Int. 124 (Manzana Y2 Lote 14) donde habita el señor Eduardo Cardona Marín hasta tanto se implementen las medidas de estabilización y se garantice la estabilidad de la Ladera en comento.

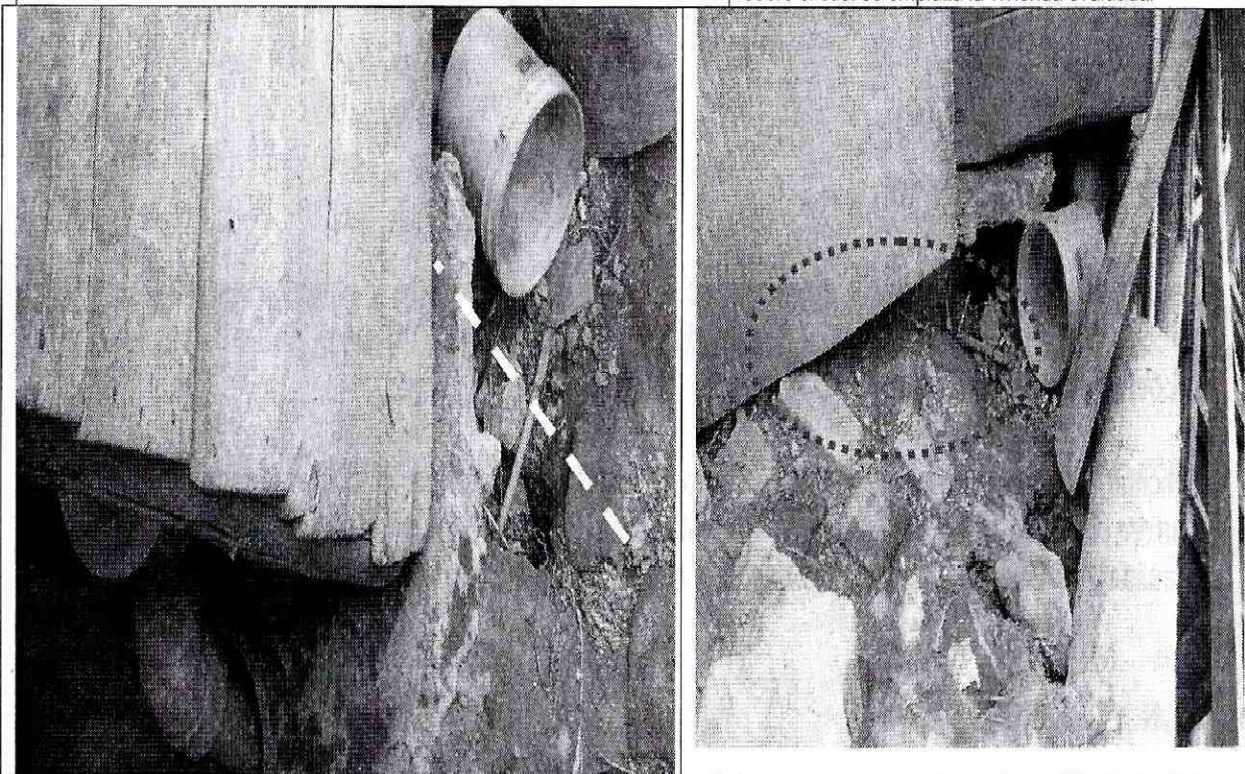
La vivienda de la Carrera 13 Este No 14 – 24 Sur Interior 124 Manzana Y2 Lote 14, presenta deficiencias constructivas y carece de sistemas de control de drenaje. Se encuentra comprometida la habitabilidad en el corto plazo por posible colapso del suelo soporte donde se ubica el baño principal de la vivienda. Con base en la inspección visual se determina que la habitabilidad y estabilidad de la vivienda se encuentran comprometidas en el corto plazo por el proceso de remoción en masa de carácter local identificado en el sector.

Las posibles causas del proceso de remoción en masa de carácter local están asociadas con la alta susceptibilidad de los materiales del talud ante este tipo de procesos, la alta pendiente del talud de corte ( $\beta \approx 90^\circ$ ), la ausencia de medidas adecuadas de protección y estabilización geotécnica del talud de corte y la ausencia de medidas para el adecuado manejo del drenaje a nivel superficial y subsuperficial en el mismo.

Foto 3 y 4. Grieta sobre el talud de corte en el cual sobre el cual se encuentra ubicado el baño d e la vivienda.

- De igual manera, al responsable y/o responsables del predio ubicado en la Carrera Carrera 13 Este # 14 - 24 Sur Int. 124 (Manzana Y2 Lote 14), en el Barrio Triangulo Alto de la Localidad de San Cristóbal, en el caso de no existir restricciones y/o condicionamientos al uso del suelo para el predio en comento, implementar acciones tendientes para estabilizar el talud de corte ubicado hacia la parte posterior (costado sur) de la vivienda, dichas acciones deberán llevarse a cabo con el apoyo de personal idóneo, mediante la conformación de obras de protección geotécnica, las cuales debe contar con un sistema de drenaje para la evacuación de las aguas superficiales y subsuperficiales, garantizando que se cumplan los requerimientos establecidos en la Ley 400 de 1997 (Decreto No. 926 del 19 de marzo de 2010, Reglamento Colombiano de Construcción Sismo Resistente NSR-10), de acuerdo con la normatividad vigente, para lo cual se deben tramitar los permisos y licencias respectivos.
