DIAGNÓSTICO TÉCNICO DI- 5591
SUBDIRECCIÓN DE EMERGENCIAS
COORDINACIÓN DE ASISTENCIA TÉCNICA
EVENTO No 114071

DIRECCIÓN:	Diagonal 44 Sur No 5L-21 Diagonal 44A Sur No 5L-26	ÁREA DIRECTA:	381 m2				
BARRIO:	Desarrollo Nueva Pensilvania II	POBLACIÓN ATENDIDA:	11				
UPZ:	54 – Marruecos	FAMILIAS	3	ADULTOS	9	NIÑOS	2
LOCALIDAD:	18 – Rafael Uribe Uribe	PREDIOS EVALUADOS	2				
CHIP:	AAA0011PJRU AAA0160ESOM	DOCUMENTO REMISORIO	CR – 12816

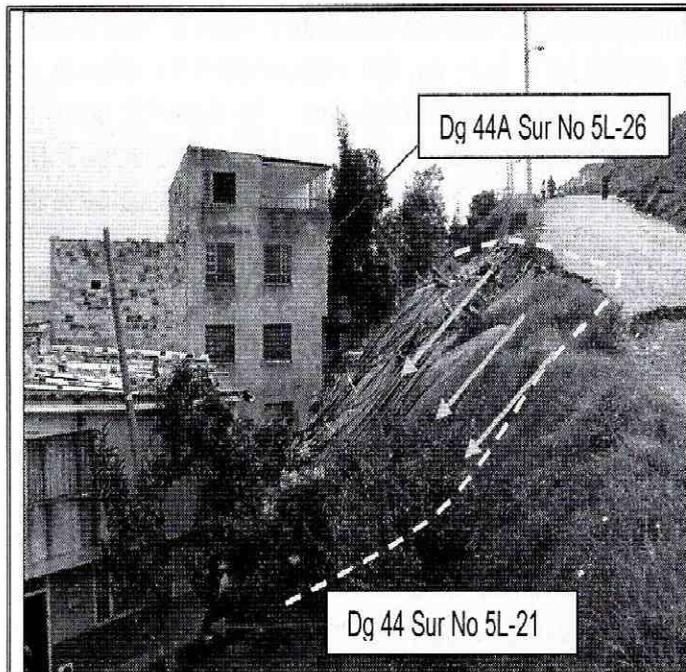
Proceso No 1: Se presentó el desconfinamiento del suelo de conformación de un terraplén vial, acompañado de flujo superficial de lodos. Según lo observado, el terraplen se encuentra ubicado en la Transversal 5M con Diagonal 44 Sur, no cuenta con medidas de protección, ni manejo de aguas de escorrentía superficial y subsuperficial; dicho terraplén presenta hacia su costado Sur una pendiente aproximada de 60°, longitud de 50m y altura de 6m aproximadamente; sobre el cual se encuentra una vía vehicular en pavimento flexible de un ancho aproximado de 6m. El desconfinamiento y flujo de lodos se presentó en el costado Sur del terraplén en mención, y el material movilizado se dirigió hacia su parte baja donde se encuentran construidas 2 viviendas y un muro en gaviones de 4 cuerpos el cual presenta una longitud de 3,5m y una altura de 2,5m aproximadamente, construido probablemente como medida de contención del terraplén en cemento y que se encuentra a una distancia de 1m aproximadamente del predio de la Diagonal 44A Sur No 5L-26. Adicionalmente se identificó a media altura del talud que conforma el costado Sur del terraplén vial, unos postes de madera hincados y cobertura con plástico, las cuales corresponden probablemente a medidas de emergencia con el fin de evitar un rápido avance del proceso de inestabilidad evidenciado.

Fotografía 1. Ubicación de las viviendas comprometidas, en donde se aprecia el costado Sur de terraplén que presenta desconfinamiento, al igual que la vía.

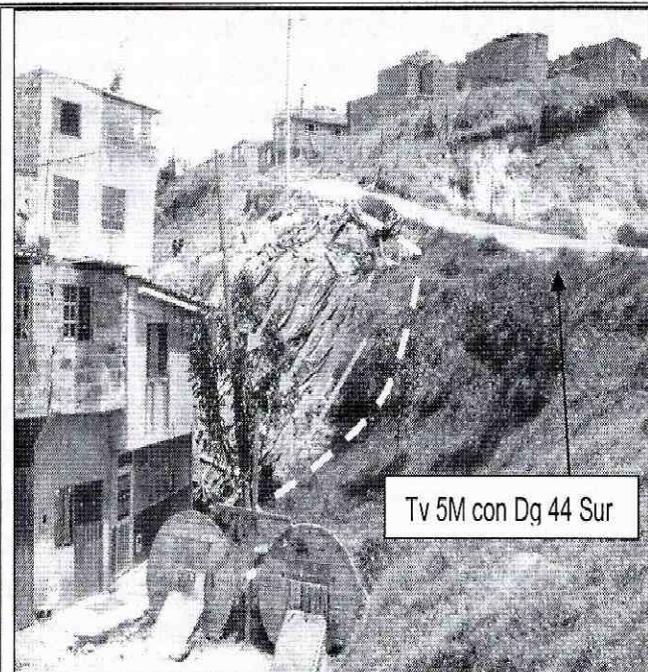
El desconfinamiento y flujos de lodos involucran un volumen próximo a los 350m³, parte del cual se depositó en el muro de cerramiento frontal de la vivienda de la Diagonal 44 Sur No 5L-21, igualmente generó afectación en el muro de gaviones ubicado en el punto evaluado, dado que presenta serias deformaciones y desplazamiento horizontal. Hacia la parte alta del costado Sur del terraplén se evidenció un escarpe de 40cm de altura a lo largo de 10m aproximadamente, además se encontraron grietas de tracción con aberturas cercanas a los 5cm, junto con agrietamientos y hundimientos sobre el pavimento flexible de la vía; es de notar que al momento de la visita, el uso del tramo vial se encontró restringido. De acuerdo a información suministrada por la comunidad el tramo vial evaluado ha presentado circulación de toda clase de vehículos (incluyendo carga pesada)

Fotografía 2. Vista frontal del sector afectado por el desconfinamiento del terraplén, donde se aprecia el desconfinamiento del terraplén en su costado Sur

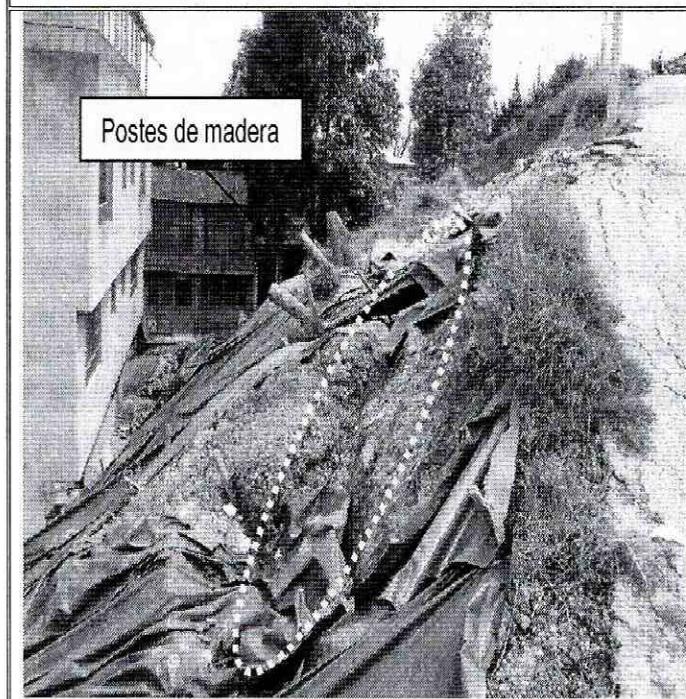
Fotografía 3. Escarpe ubicado en la parte alta, costado Sur del terraplén evaluado, se observan el recubrimiento con plástico y los postea de madera

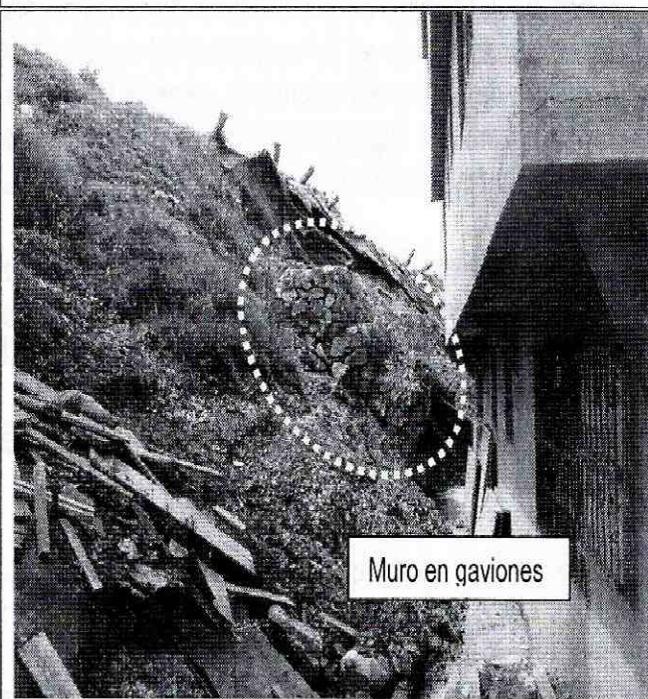
Fotografía 4. Vista del muro en gaviones deformado, el cual se encuentra muy próximo a la vivienda de la Dg 44A Sur No 5L-26.

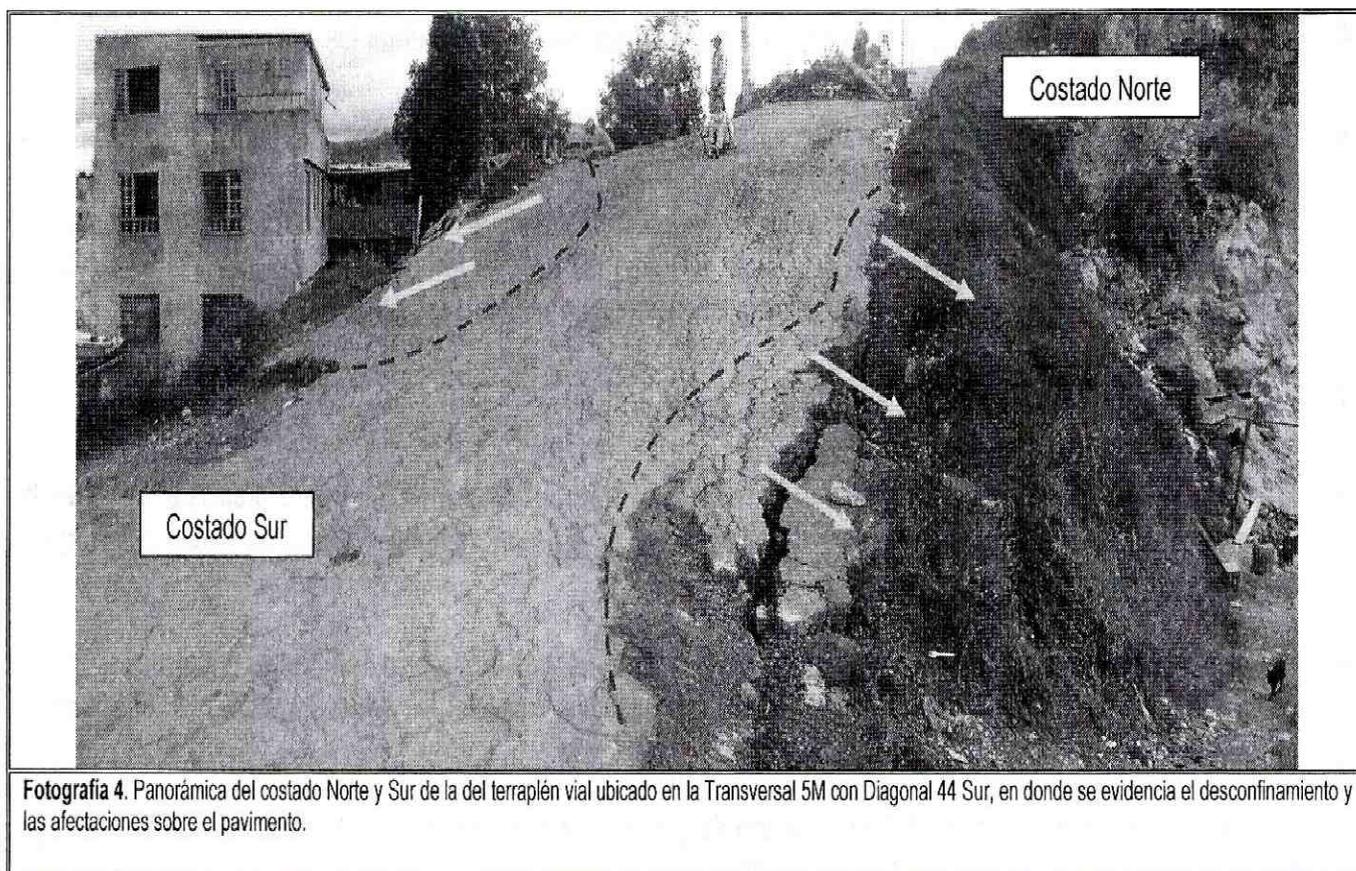
El agrietamiento evidenciado hacia la parte alta del talud, presenta una longitud del orden de 4m con aberturas cercanas a los 8cm, igualmente se observó deformaciones en el pavimento flexible de tipo hundimientos, dado lo anterior y a las afectaciones evidenciadas en el proceso 1, el ancho útil de la vía se disminuyó a un 50% aproximadamente. Adicionalmente los desprendimientos de suelo identificados involucran un volumen cercano a los 2m³ los cuales se depositaron hacia la parte media y baja del talud Norte del terraplén vial evaluado, dejando expuestas y susceptible a presentar daño algunas tuberías de conducción de gas natural y agua potable.

Entre las posibles causas que han generado la inestabilidad tanto del costado Sur, como del costado Norte del terraplén vial (proceso 1 y 2) localizado en la Transversal 5M con Diagonal 44 Sur se encuentran la falta de medidas adecuadas de contención, así como ausencia de medidas de protección y manejo de aguas de escorrentía superficial y subsuperficial; igualmente la alta saturación del suelo y la probable sobrecarga generada por circulación de vehículos de carga pesada, han potencializado la inestabilidad en el sector, además del no acatamiento de las recomendaciones impartidas en las respuestas oficiales RO-41673 y RO-42030, en cuanto a la implementación de medidas de estabilización y/o protección, así como sistemas para el manejo de la escorrentía superficial y subsuperficial sobre el terraplén en mención

Fotografía 4. Panorámica del costado Norte y Sur de la del terraplén vial ubicado en la Transversal 5M con Diagonal 44 Sur, en donde se evidencia el desconfinamiento y las afectaciones sobre el pavimento.

- A la Alcaldía Local de Rafael Uribe Uribe, a la Unidad Administrativa Especial de Rehabilitación y Mantenimiento Vial – UAERMV y al Instituto de desarrollo Urbano-IDU, desde su competencia, adelantar de manera inmediata las acciones administrativas tendientes a establecer el responsable de implementar las obras de protección geotécnica, del terraplén vial, ubicado en la Transversal 5M con Diagonal 44 Sur, además de la reconfiguración de la banca de la vía afectada, en el desarrollo Nueva Pensilvania II – segundo sector, de la localidad de Rafael Uribe Uribe, las cuales deberán contar con un sistema de drenaje para la evacuación de las aguas superficiales y subsuperficiales, con el fin de garantizar la estabilidad del terraplén y la vía.
