# DIAGNÓSTICO TÉCNICO DI-5592 SUBDIRECCIÓN DE EMERGENCIAS COORDINACIÓN DE ASISTENCIA TECNICA APOYO INSTITUCIONAL

DIRECCIÓN	Transversal 5L No 45-30 Sur	ÁREA DIRECTA		20	200 m <sup>2</sup>			
BARRIO	Nuevo Pensilvania Sur.	POBLACIÓN ATENDIDA			6			
UPZ	54 - Marruecos.	FAMILIAS	1	ADUL	TOS	4	NIÑOS	2
LOCALIDAD	18 - Rafael Uribe Uribe.	PREDIOS EVALUADOS 2		2	-1			
CHIP	AAA00110ZWW	OFICIO REMISORIO		CR-1	5093

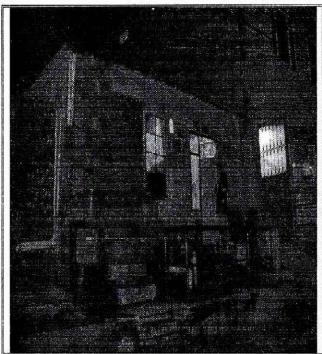
Foto 1. Vista de la vivienda ubicada hacia el flanco izquierdo del deslizamiento presentado desde el predio de la Diagonal 46 Sur No 51-38. donde se observa que es de un nivel construido en mampostería parcialmente confinada. (Mayo 13 de 2011)

- La estabilidad y habitabilidad de la vivienda ubicada en el predio de la Diagonal 46 Sur No 51-38, en el barrio Nuevo Pensilvania Sur de la localidad de Rafael Uribe Uribe, no se encuentra comprometida por las humedades observadas en la mampostería del costado Norte, por las deficiencias constructivas identificadas relacionadas con la carencia de y

continuidad de elementos de confinamiento, ni por el proceso de remoción en masa de carácter local evidenciado desde el predio de la Diagonal 45 Bis Sur No 51-37, ya que se encuentra fuera de la zona de influencia de este., sin embargo puede presentar afectaciones ante cargas dinámicas (sismo u otras)

- Al responsable y/o responsables del predio de la Diagonal 46 Sur No 51-38, en el barrio Nuevo Pensilvania Sur de la localidad de Rafael Uribe Uribe, en el caso de no existir restricciones y/o condicionamientos al uso del suelo, implementar acciones para el mantenimiento, reforzamiento y/o mejoramiento de la calidad de la edificación; acciones que deberán desarrollarse con el apoyo de personal idóneo, garantizando que se cumplan los requerimientos establecidos en el Decreto No. 926 del 19 de marzo de 2010 y el Decreto 92 del 17 de Enero de 2011, Reglamento Colombiano de Construcción Sismo Resistente NSR-10 de acuerdo con la normatividad vigente y para lo cual deberán tramitarse los permisos y licencias respectivas.

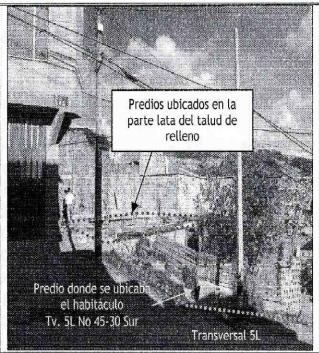
5L No 45-30 Sur. Adicionalmente, se destaca que en visita de seguimiento realizada al sector evaluado se encontró que en los predios desde donde se presentó el deslizamiento se ejecutan labores de construcción de viviendas, además el habitaculo que se ubicaba en el predio mencionado fue demolido.

Foto 2. Evidencia de construcción de viviendas en los predios ubicados hacia la parte alta del talud de relleno desde donde se presento el deslizamiento evidenciado el 13 de Mayo de 2011. (visita realizada Junio 26 de 2012)
