**DIAGNÓSTICO TÉCNICO – DI No. 5594**  
**SUBDIRECCIÓN DE EMERGENCIAS**  
**COORDINACIÓN DE ASISTENCIA TECNICA**  
**EVENTO SIRE No. 114576**

ATENDIÓ: HERNANDO ROLDAN FORERO				SOLICITANTE	
COE	35	MOVIL	8	Unidad Administrativa Especial Cuerpo Oficial de Bomberos de Bogotá	
FECHA	Mayo 30 de 2011	HORA	8:00 p.m.	VIGENCIA: Temporal mientras no se modifique significativamente las condiciones físicas del sector

DIRECCIÓN	Transversal 5 F No. 44 A 44 Sur Transversal 5 F No. 44 A 48 Sur Transversal 5 F No. 44 A 52 Sur Transversal 5 F No. 44 A 60 Sur Transversal 5 F No. 44 A 68 Sur	ÁREA DIRECTA	310 m <sup>2</sup>		
BARRIO	Mirador del Sur I	POBLACIÓN ATENDIDA	28		
UPZ	54 – Marruecos	FAMILIAS	7	ADULTOS	15
				MENORES	13
LOCALIDAD	18 – Rafael Uribe Uribe	PREDIOS EVALUADOS	5		
CHIP	AAA0011CEJH AAA0011CEHY AAA0011CEFT AAA0011CEDM AAA0011CEBR	OFICIO REMISORIO	CR-12519

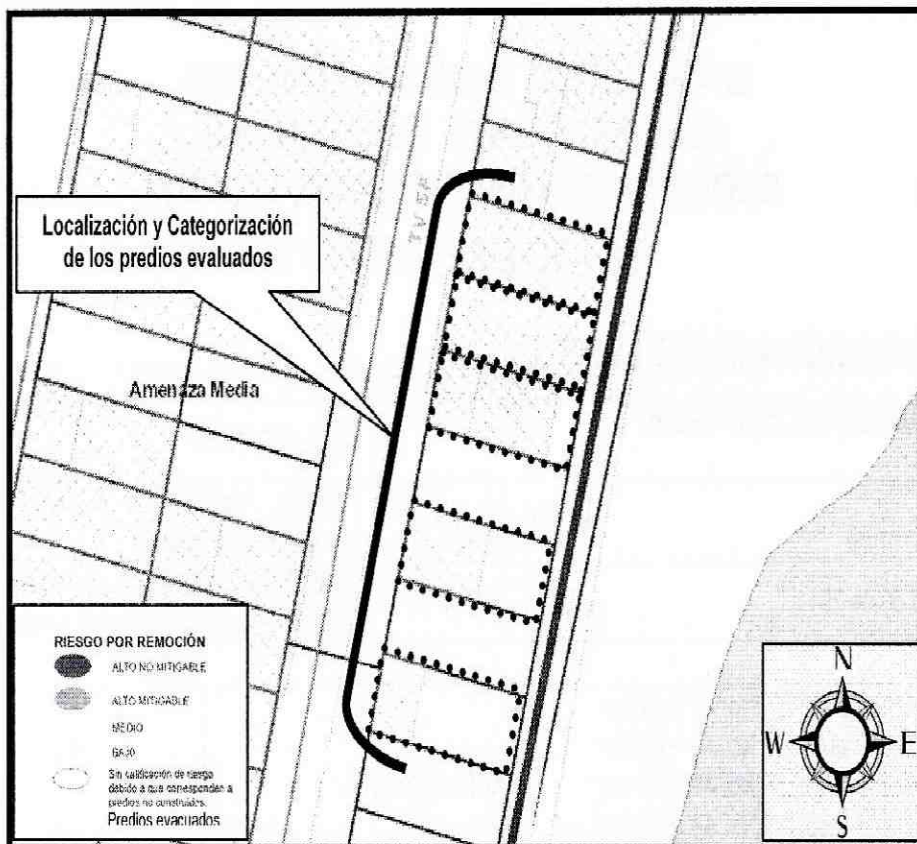
Figura No. 1. Localización y categorización del nivel de amenaza por fenómenos de remoción en masa para de los predios ubicados en la Traversal 5 F No. 44 A 44 Sur, Traversal 5 F No. 44 A 48 Sur, Traversal 5 F No. 44 A 52 Sur, Traversal 5 F No. 44 A 60 Sur y Traversal 5 F No. 44 A 68 Sur, Barrio El Mirador Sur I y II de la Localidad de Rafael Uribe Uribe.

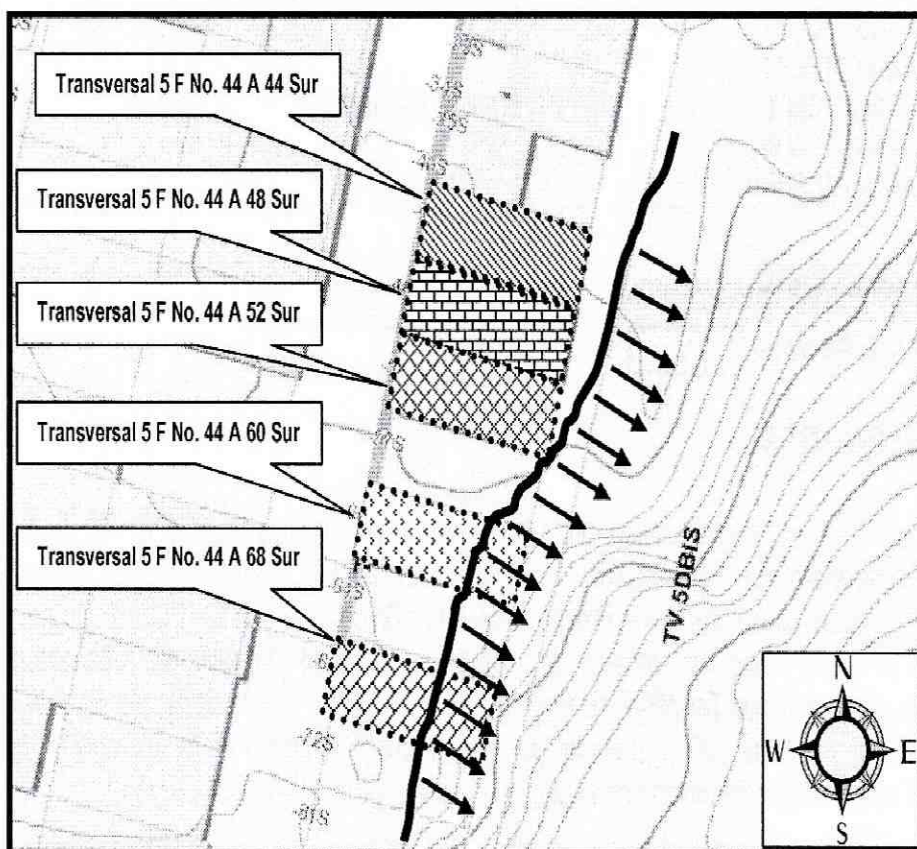
Figura No. 2. Localización de los predios evaluados por fenómenos de remoción en masa Barrio El Mirador Sur I y II de la Localidad de Rafael Uribe Uribe.

Se presentó un avance retrogresivo del proceso de remoción en masa evaluado por el Fondo de Prevención y Atención de Emergencias FOPAE, mediante los Diagnósticos Técnicos No. DI- 2354 del 5 de marzo de 2005 (Adendo al DI-1910 del 15 de enero de 2004), DI-2935 del 14 de agosto de 2006 y DI-3295 del 1 de junio de 2007, evidenciado por la aparición de grietas de tracción en el terreno y pérdida del suelo de cimentación en algunos de los predios evaluados de la Transversal 5 F No. 44 A 44 a la Transversal 5 F No. 44 A 68 Sur, principalmente al costado oriental de los mismos, generando compromiso en su estabilidad y habitabilidad, razón por la cual se recomendó la evacuación temporal y preventiva a (4) cuatro viviendas y restricción parcial de uso a una (1), las cuales son relacionadas en la tabla No. 1 y referenciados en la figura No. 2.

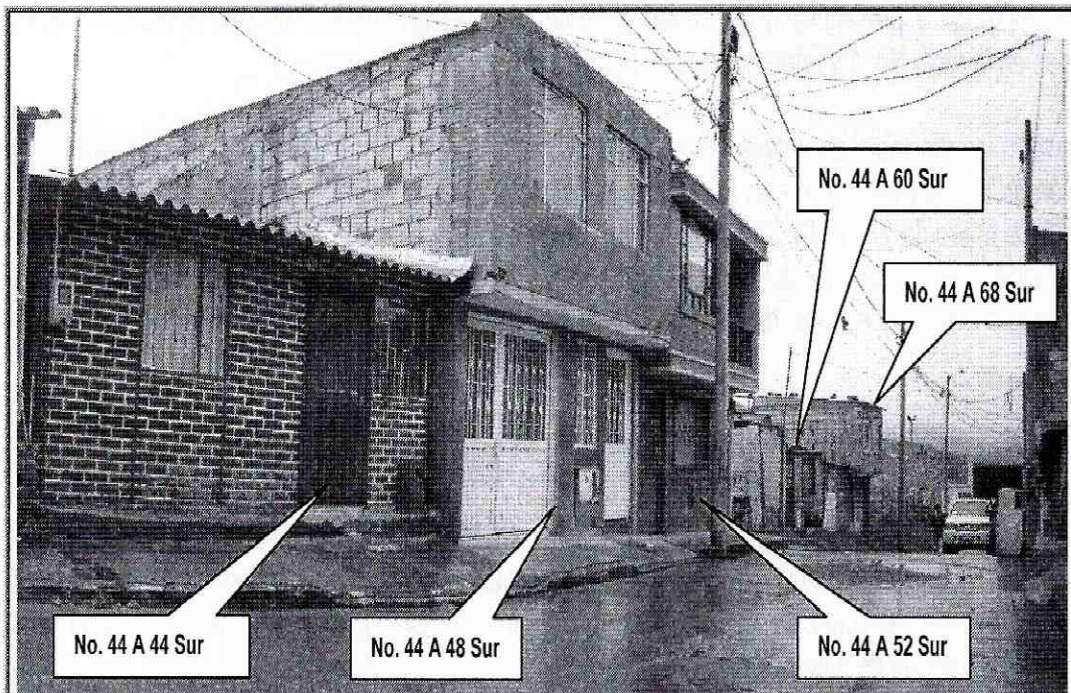
Foto 4. Vista general del área de los predios evaluados, costado occidental de los mismos sobre la Transversal 5 F

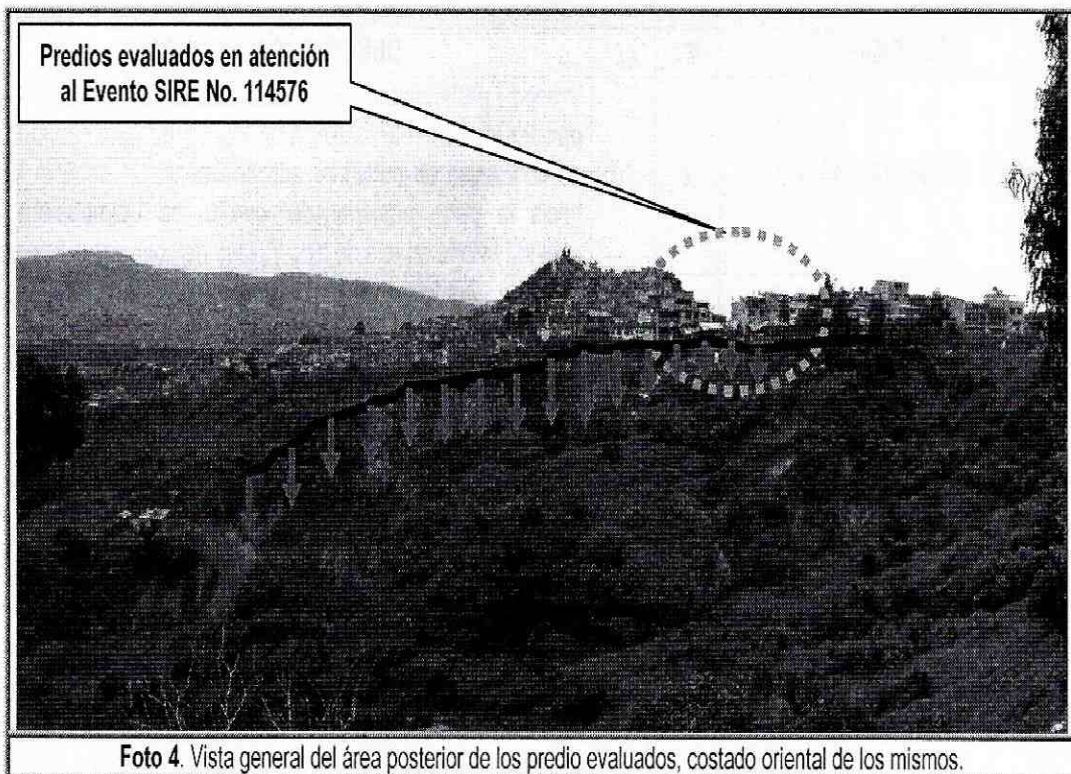
Foto 4. Vista general del área posterior de los predios evaluados, costado oriental de los mismos.

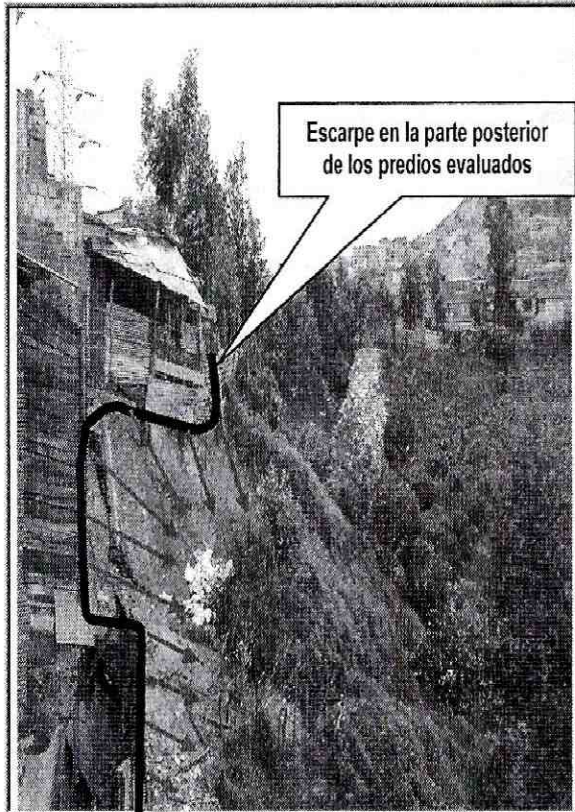
Finalmente durante la visita técnica, se evidenciaron en algunas viviendas fisuras y grietas longitudinales y transversales, con aberturas cercanas a los 2 cm sobre los muros internos que conforman las construcciones, situación posiblemente asociada al avance retrogresivo del proceso de remoción en masa de carácter general evidenciado en el sector, generando compromiso en la actualidad en la estabilidad y habitabilidad de las viviendas emplazadas en los predios evaluados.

**Foto 1.** Localización del proceso retrogresivo evidenciado al costado oriental de los predios evaluados.

- Se recomienda evaluar la posibilidad de incluir el sector de la Transversal 5 F con Calle 44 A Sur, en la Base de Sitios para Intervención con Estudios y Obras de Mitigación de Riesgo por Procesos de Remoción en Masa, debido a que los hundimientos que se evidencian posiblemente obedezcan a un proceso de deformación del relleno del costado oriental del barrio Mirador Sur I y II.
