<b>DIAGNÓSTICO TÉCNICO</b>	Código:	GAR- FT - 03
		Versión:	01
		Código documental:

**DIAGNÓSTICO TÉCNICO – DI No. 5605**  
**SUBDIRECCIÓN DE EMERGENCIAS**  
**COORDINACIÓN DE ASISTENCIA TECNICA**  
**RAD. FOPAE 2011ER7462**  
**EVENTO SIRE No. 115197**

DIRECCIÓN	CALLE 49C SUR No. 5B – 66 Lote 22 Manzana L	ÁREA DIRECTA	0.01 Ha.				
BARRIO	San Ignacio	POBLACIÓN ATENDIDA	5				
UPZ	55 – Diana Turbay	FAMILIAS	1	ADULTOS	2	MENORES	3
LOCALIDAD	18 – Rafael Uribe Uribe	PREDIOS EVALUADOS	1				
CHIP	AAA0209YJBR	OFICIO REMISORIO	CR-12972

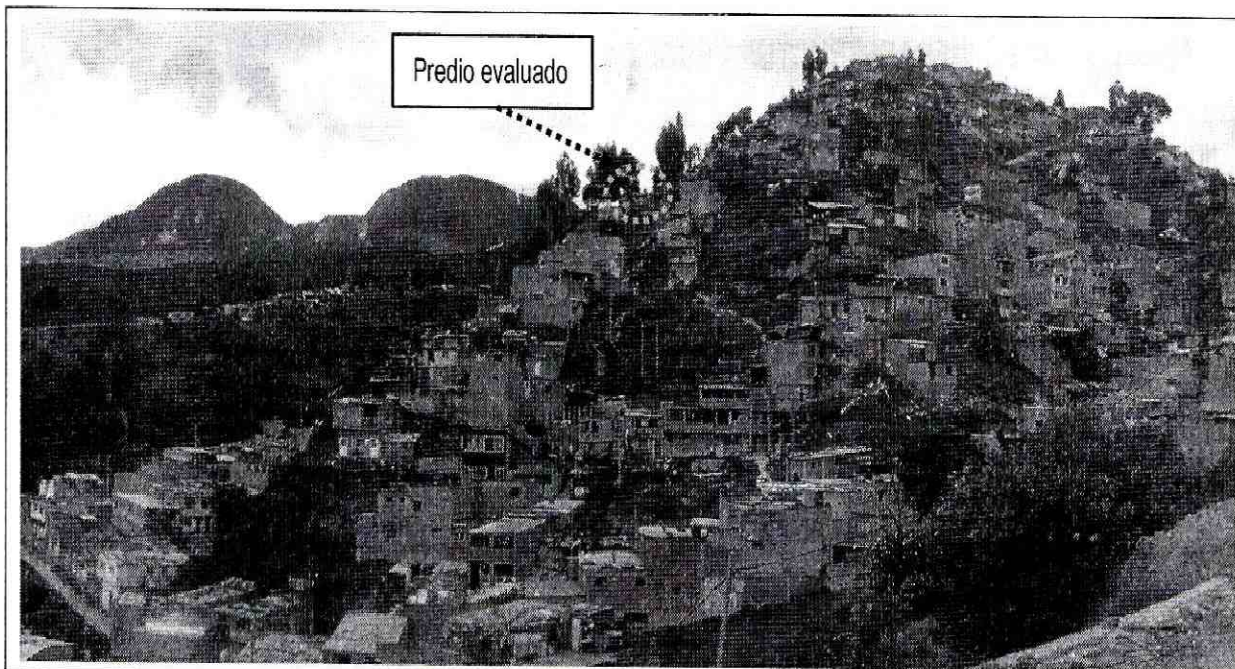
Foto 1. Vista panorámica del sector donde se localiza el predio Identificado como Lote 22 de la Manzana L del Barrio San Ignacio en la Localidad de Rafael Uribe Uribe.

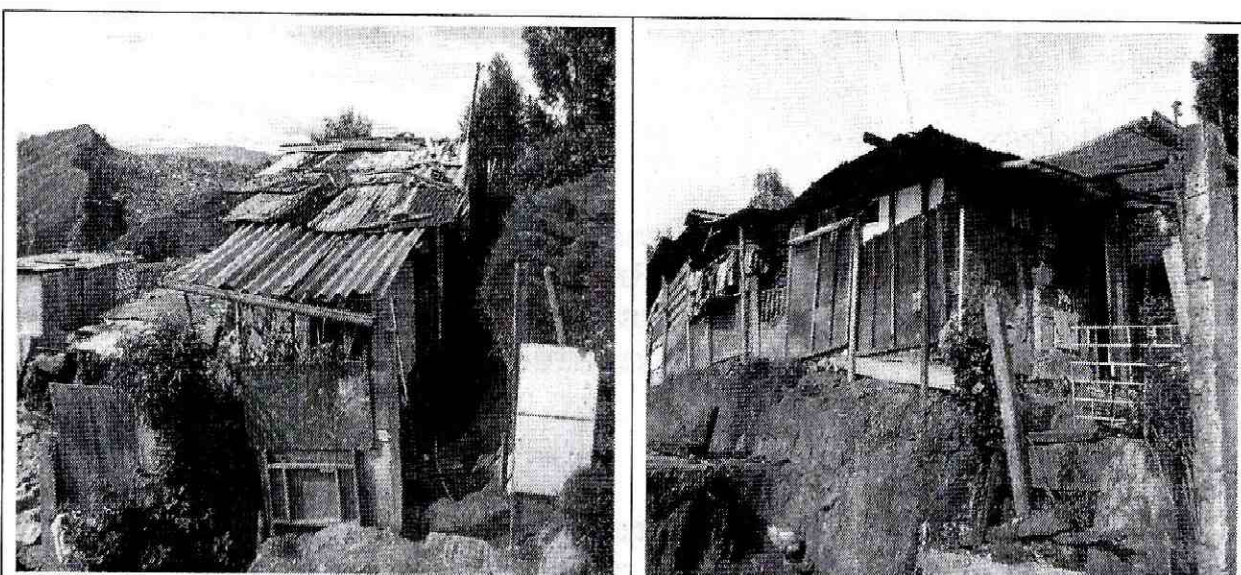
De acuerdo a la inspección visual, se observó que la vivienda en mención, se encuentra construida sobre una terraza compuesta por corte y relleno, en donde no se evidenciaron obras de contención ni sistemas de drenaje superficial ni sub-superficial. Esta edificación cuenta con un sistema constructivo combinado, compuesto por materiales de recuperación (láminas de zinc y madera) y muros de carga en mampostería simple, soportada directamente sobre la terraza, dado que no se evidencia ningún sistema estructural de cimentación. Adicionalmente, esta vivienda cuenta con una cubierta liviana en tejas de zinc y plásticas que presentan un alto grado de deterioro, sostenidas por entramados de madera que a su vez descansan sobre los muros perimetrales de la vivienda. Dicha construcción evidencia algunas deficiencias constructivas relacionadas principalmente con la carencia de adecuados elementos estructurales de confinamiento y amarre tipo vigas y columnas. Por otro lado se destaca que los elementos que conforman la estructura de vivienda evaluada, presentan un alto grado de deterioro por la falta de mantenimiento en los mismos, dado que se evidencia sobre los elementos metálicos procesos de corrosión y degradación en los

elementos de madera, generando pérdida de verticalidad en el muro de cerramiento perimetral de la vivienda, viéndose comprometida ante cargas dinámicas y cargas normales de servicio en la actualidad su estabilidad y habitabilidad viéndose comprometida ante cargas dinámicas y cargas normales de servicio. Por lo cual, se solicitó la evacuación definitiva del predio en comento.

Foto 2 y 3. Vista de la vivienda emplazada en el predio identificado como Lote 22 de la Manzana L del Barrio San Ignacio en la Localidad de Rafael Uribe Uribe, la cual cuenta con un sistema constructivo combinado, compuesto por material de recuperación (láminas de zinc y madera) y muros de carga en mampostería estructural no reforzada.

- La estabilidad estructural y habitabilidad de la vivienda emplazada en el predio identificado como Lote 22 de la Manzana L, del Barrio San Ignacio, de la Localidad de Rafael Uribe Uribe, se encuentran comprometidas en la actualidad ante cargas normales de servicio, por causa del posible colapso de la estructura dadas las deficiencias constructivas evidenciadas y el deterioro de los materiales que la conforman.

- Se recomienda evacuar definitivamente, cambiar de Prioridad técnica 2 a Prioridad técnica 1 y continuar en el Programa de Reasentamiento de Familias Ubicadas en Zona de Alto Riesgo No Mitigable, la vivienda emplazada en el predio identificado como Lote 22 de la Manzana L, del Barrio San Ignacio, de la Localidad de Rafael Uribe Uribe.
