**DIAGNÓSTICO TÉCNICO DI – 5613**  
**SUBDIRECCIÓN DE EMERGENCIAS**  
**COORDINACIÓN DE ASISTENCIA TÉCNICA**  
**EVENTO SIRE 116436**

DIRECCIÓN:	Diagonal 40 A No. 2 – 42 Este	ÁREA DIRECTA:	0.5 Ha		
BARRIO:	El Paraíso	POBLACIÓN ATENDIDA:	28		
UPZ:	90 – Pardo Rubio	FAMILIAS	10	ADULTOS	21
LOCALIDAD:	2 – Chapinero	PREDIOS EVALUADOS	5		
CHIP		DOCUMENTO REMISORIO	CR-12466		
		NIÑOS	7

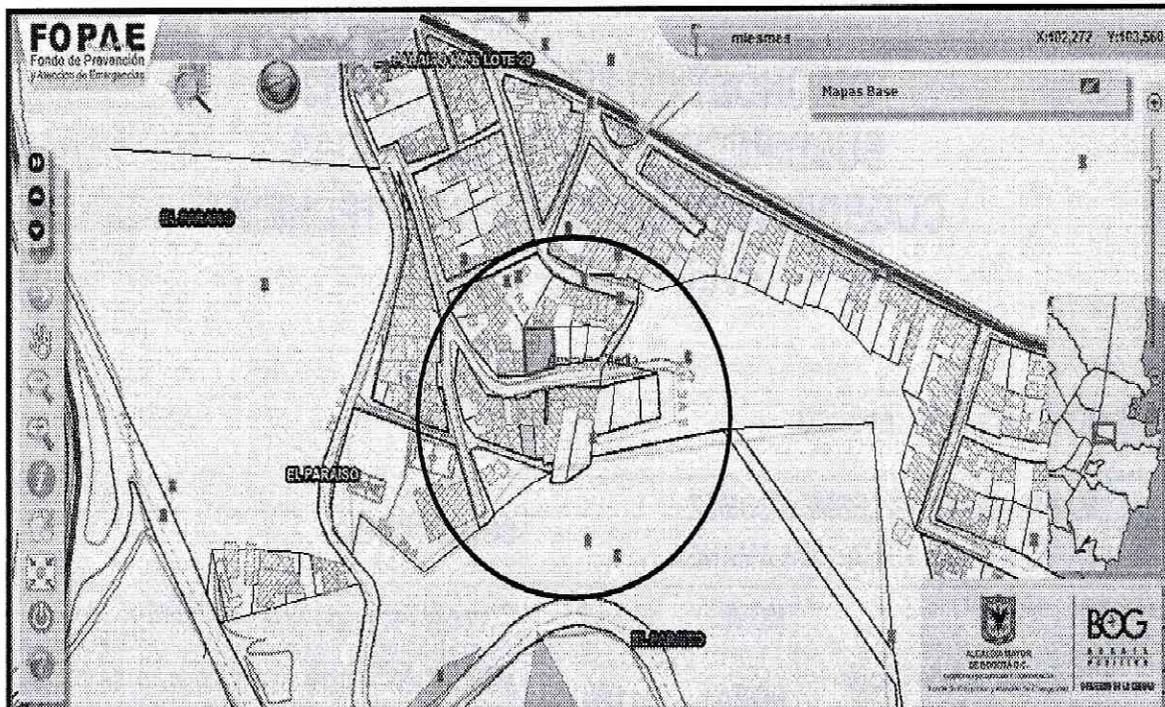
De acuerdo con los Planos Normativos de Amenaza por Remoción en Masa del Plan de Ordenamiento Territorial de Bogotá, POT (Decreto 190 de 2004, por el cual se compilan los decretos 619 de 2000 y 469 de 2003), el sector en que se emplaza el Barrio Paraíso presenta condición de Amenaza Media y Alta por fenómenos de remoción en masa; se destaca que las zonas en amenaza alta están asociadas principalmente a las márgenes de las quebradas del sector (Figura 1).

**Fotografía 1.** Localización y condición de amenaza según el POT del sector en que se emplaza el Barrio Paraíso de la Localidad de Chapinero.

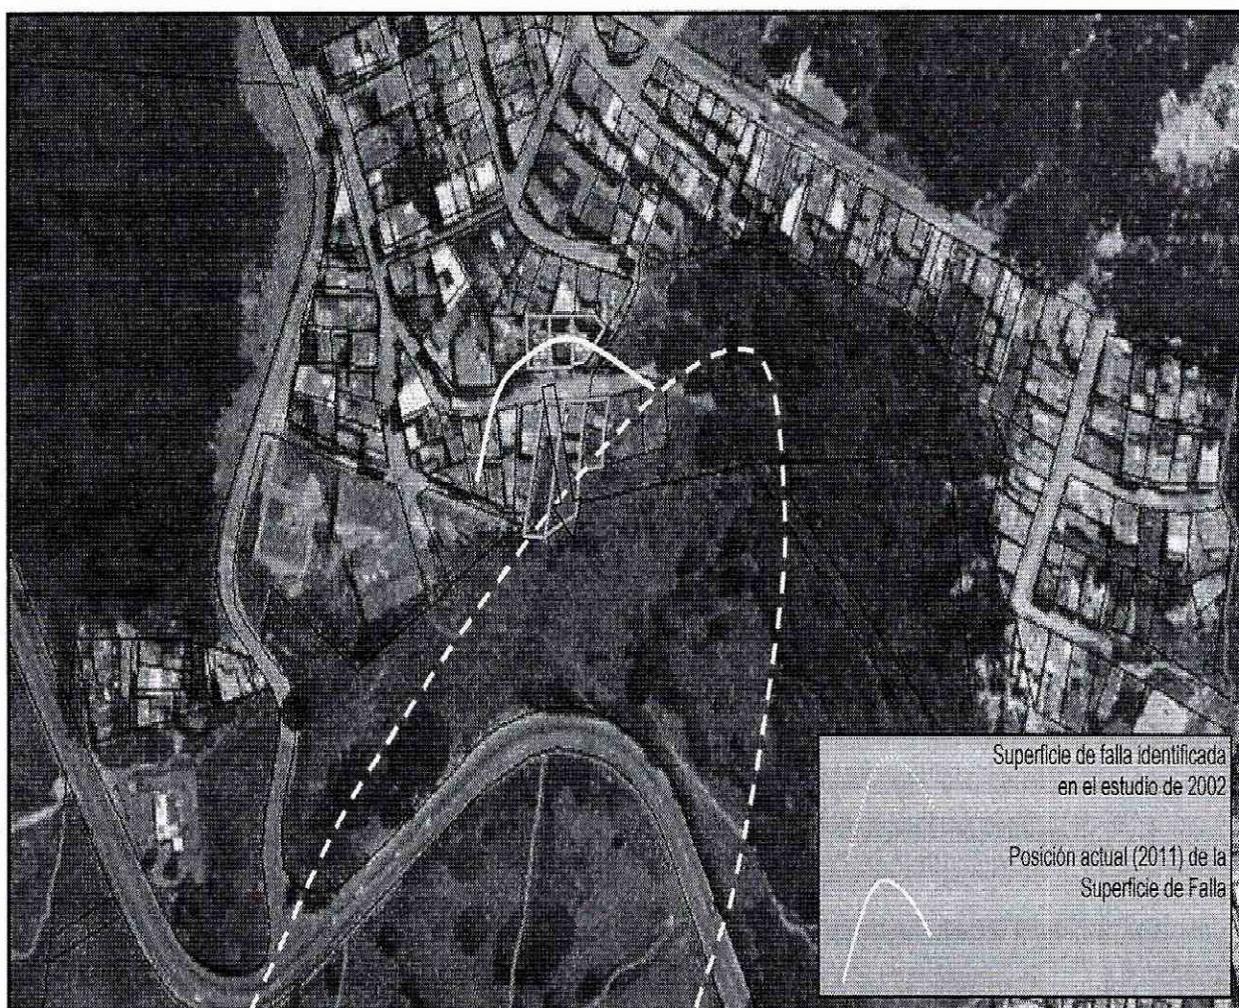
Como se ha mencionado en los antecedentes, se ha identificado un avance en el proceso de inestabilidad que se presenta en el Barrio El Paraíso de la Localidad de Chapinero a la altura de la Diagonal 40 con Transversal 2 Este. Dicho avance se refleja en la clara definición de una grieta que aparece hacia el costado norte del predio con nomenclatura Dg. 40 A No. 2 – 35 Este, la cual ingresa por el costado sur-oriental al predio Dg. 40 A No. 2 – 42 Este, pasa por la parte media de tres predios ya reasentados, y desciende por el costado oriental del sector hacia la Avenida Circunvalar (**Figura 1 – Fotografía 1**).

**Figura 1.** Vista aérea del sector evaluado. Se indican las superficies de falla identificadas en el sector en el año 2002 y en evaluaciones recientes del terreno. Se indican igualmente los predios incluidos en el programa de reasentamiento.

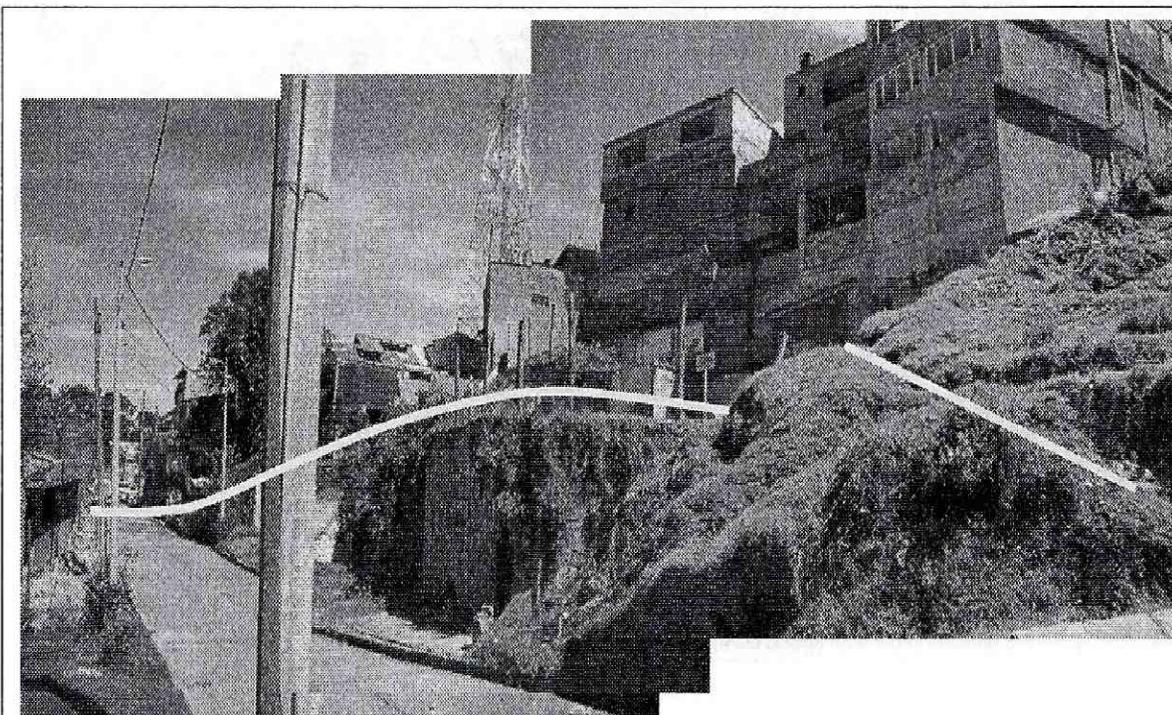
**Fotografía 1.** Definición aproximada de la corona del deslizamiento existente en el sector de la Diagonal 40 A con Transversal 2 Este, Barrio Paraiso de la Localidad de Chapinero. En los últimos 6 meses el hundimiento del terreno ha aumentado en 0,5 m.

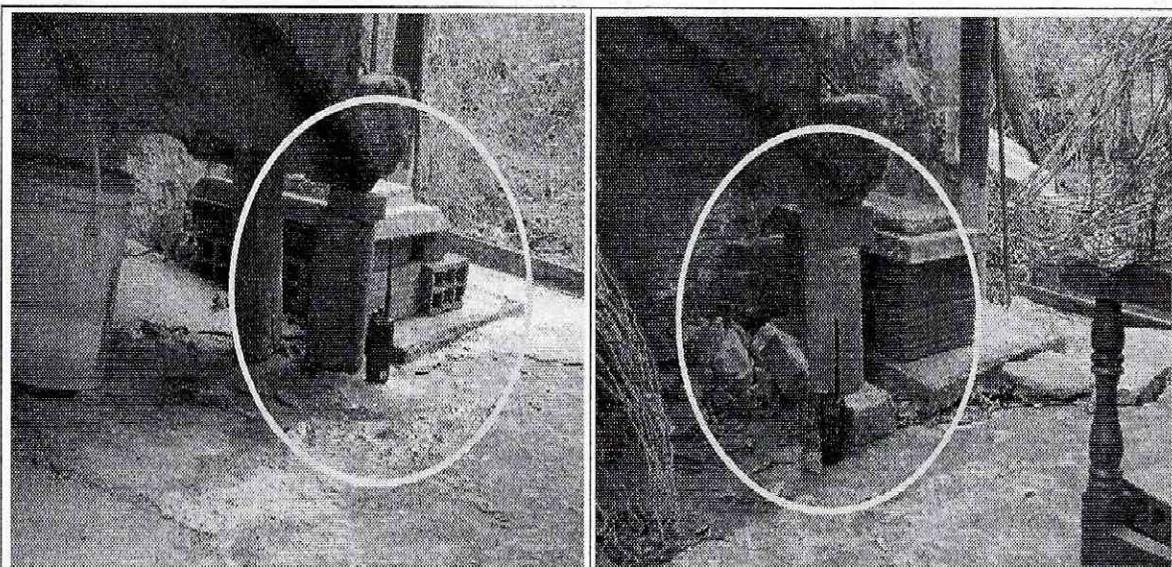
En el periodo transcurrido entre febrero de 2011 y agosto del mismo año, se ha observado un aumento en el desplazamiento del terreno a lo largo de la superficie de falla descrita anteriormente, reflejado en el hundimiento del terreno en la corona del deslizamiento, que en este periodo de tiempo ha sido de por lo menos 0,6 m, para llegar a un escarpe de falla cercano a 0,9 m de altura (**Fotografías 2 a 5**).

**Fotografías 2 y 3.** Detalle del hundimiento del terreno que se presenta en el sector de ingreso a la vivienda del predio ubicado en la Dg. 40 A No. 2 – 42 Este, que en los últimos 5 meses ha sido de por lo menos 20,0 cm. La fotografía de la izquierda fue tomada el día 8 de febrero de 2011, y la de la derecha el día 14 de julio del mismo año.

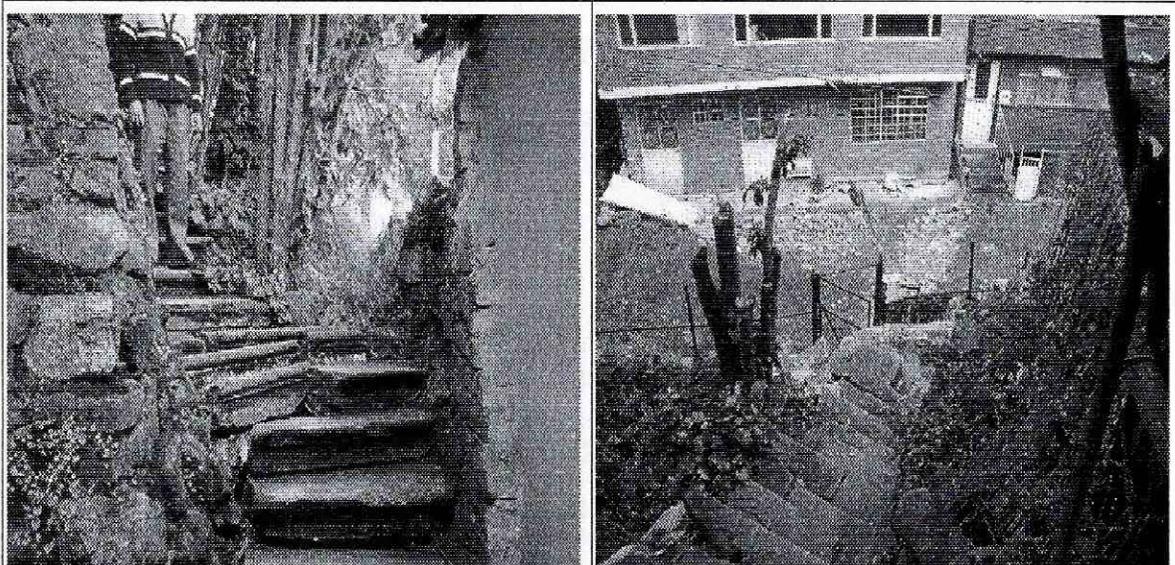
Este desplazamiento del terreno ha comprometido seriamente el ingreso al predio ubicado en la Dg. 40 A No. 2 – 42 Este (**Fotografías 6 y 7**). Por otra parte, la presencia de la superficie de falla a menos de 3,0 m de la parte baja de la cimentación de los predios ubicados hacia la corona del deslizamiento (sobre la Calle 41), así como el aumento progresivo de la altura del escarpe principal de dicha superficie, denotan un nivel de amenaza muy alto para las viviendas, en las cuales podrían verse seriamente comprometidas su estabilidad y habitabilidad ante movimientos súbitos importantes por cargas dinámicas tipo sismo, o ante un avance retrogresivo en el proceso de inestabilidad por la generación de otra cuña de terreno inestable,

**Fotografías 6 y 7.** Detalle del deterioro progresivo en el ingreso al predio ubicado en la Dg. 40 A No. 2 – 42 Este, entre febrero de 2011 (izquierda) y julio del mismo año (derecha). Nótese que el muro de cerramiento que se observa en febrero, ya ha colapsado casi en su totalidad por los movimientos del terreno.

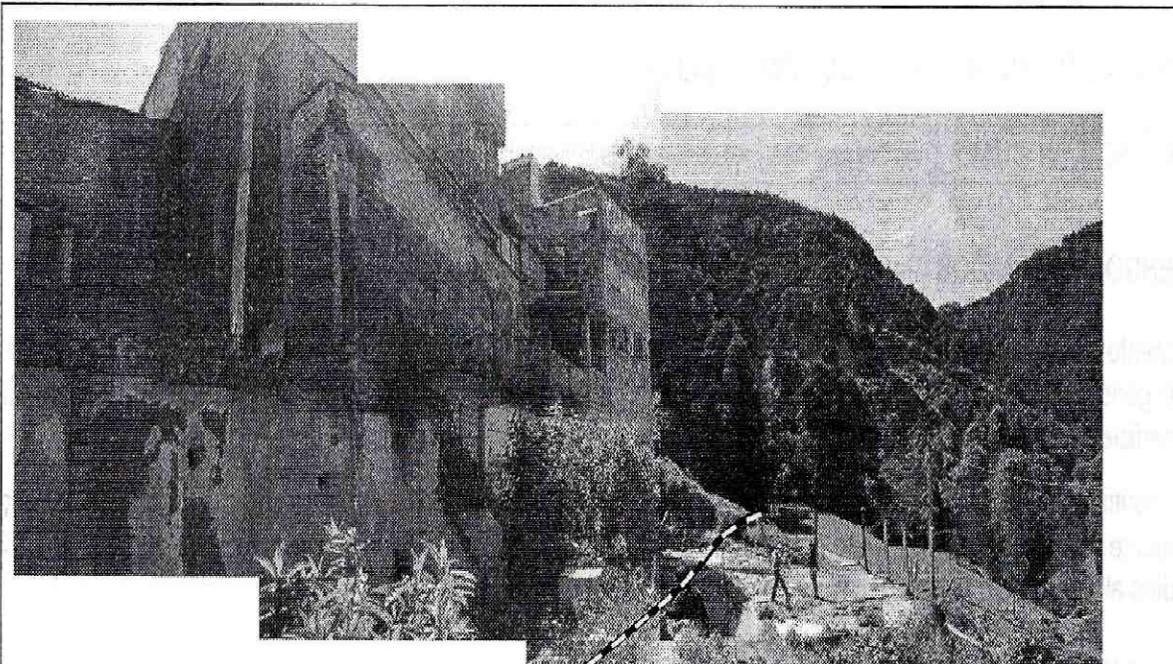
sumado a la sobrecarga importante que dichos predios le imprimen al terreno en la corona del proceso de inestabilidad (**Fotografía 8**).

**Fotografía 8.** Vista general de la corona del deslizamiento; se indica con la línea punteada la localización aproximada de la corona del deslizamiento. Nótese las características de las viviendas emplazadas en la parte alta de la misma (a la izquierda de la foto), y la distancia entre la superficie de falla y las viviendas.

Por esta razón, y en aras de generar una franja de seguridad en torno al proceso de inestabilidad actualmente activo que se identifica en el sector evaluado, se ha recomendado la evacuación de 6 viviendas y su inclusión en el Programa de Reasentamiento de Familias Localizadas en Zona de Alto Riesgo No Mitigable.
