DIAGNÓSTICO TÉCNICO DI No. 5614
SUBDIRECCIÓN DE EMERGENCIAS
COORDINACIÓN DE ASISTENCIA TÉCNICA
EVENTO SIRE No. 114849

DIRECCIÓN	Diagonal 78 Sur No. 16 A 11 Manzana 47 - Lote 12 (UAECD)	ÁREA DIRECTA	0.01 Ha				
BARRIO	Villas de San Joaquín	POBLACIÓN ATENDIDA	2				
UPZ	67 - Lucero	FAMILIAS	1	ADULTOS	2	MENORES	0
LOCALIDAD	19 - Ciudad Bolívar	PREDIOS EVALUADOS	1				
CHIP	AAA0024WSJH	OFICIO REMISORIO	CR-14494

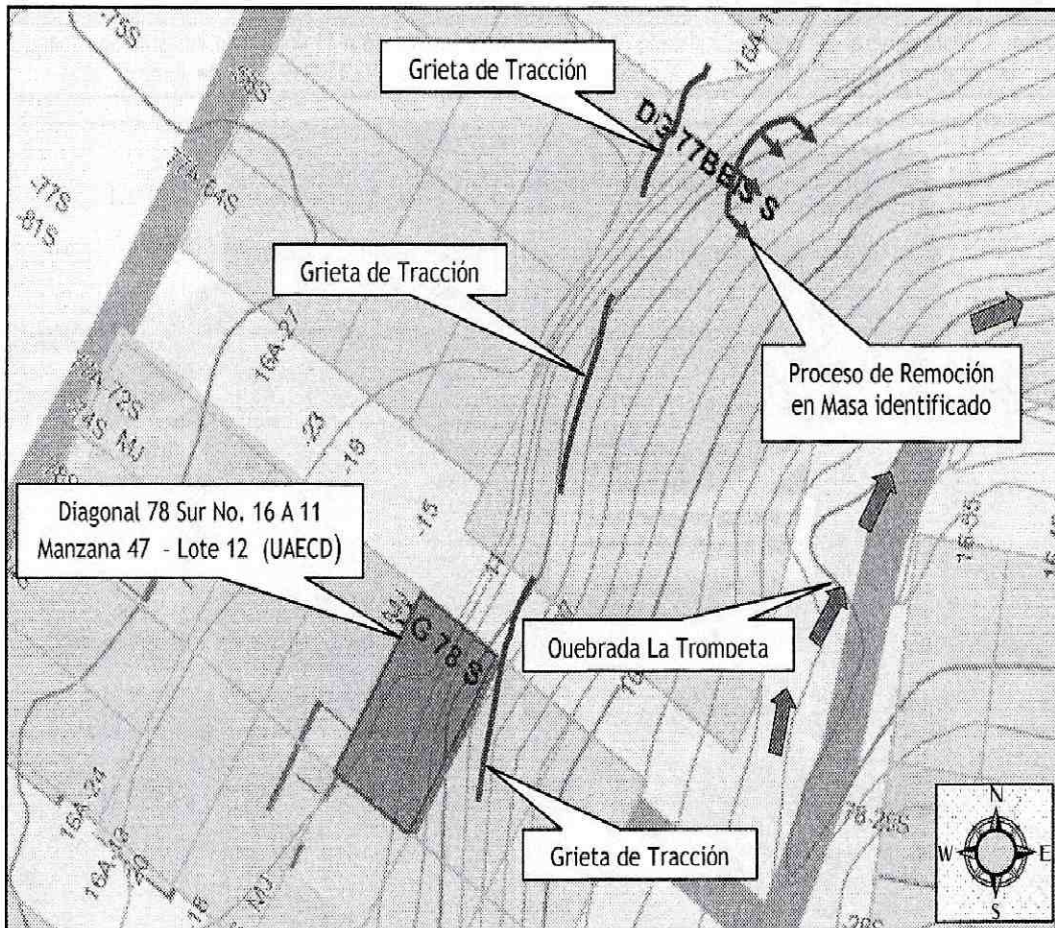
Entre las posibles causas por las cuales se presentó la afectación evidenciada en el predio de la Diagonal 78 Sur No. 16 A 11 Manzana 47 - Lote 12 (UAECD) del Barrio Villas de San Joaquín de la Localidad de Ciudad Bolívar, se encuentran asociadas al proceso de remoción en masa de carácter general evidenciado sobre la Carrera 16 A entre la Diagonal 78 Sur y la Diagonal 77 B Bis Sur, identificado hacia el costado norte del predio en comento, la falta de medidas de estabilización y/o de protección de los taludes marginales que conforman la margen izquierda de la Quebrada La Trompeta y la carencia de adecuados sistemas de drenaje de las aguas de escorrentía superficial y subsuperficial en el sector, situación que pudo verse potencializada por las fuertes precipitaciones registradas en el sector, por lo que se recomendó la evacuación temporal y preventiva del predio en comento, mediante Acta No. 3823 del 5 de Junio de 2011, donde habita el señor Saudiel Piza Fontecha y su familia.

Localización del predio evaluado en Atención al Evento de Emergencia 114849 del 5 de Junio de 2011, así como del proceso de Remoción en Masa identificado al costado norte del mismo.

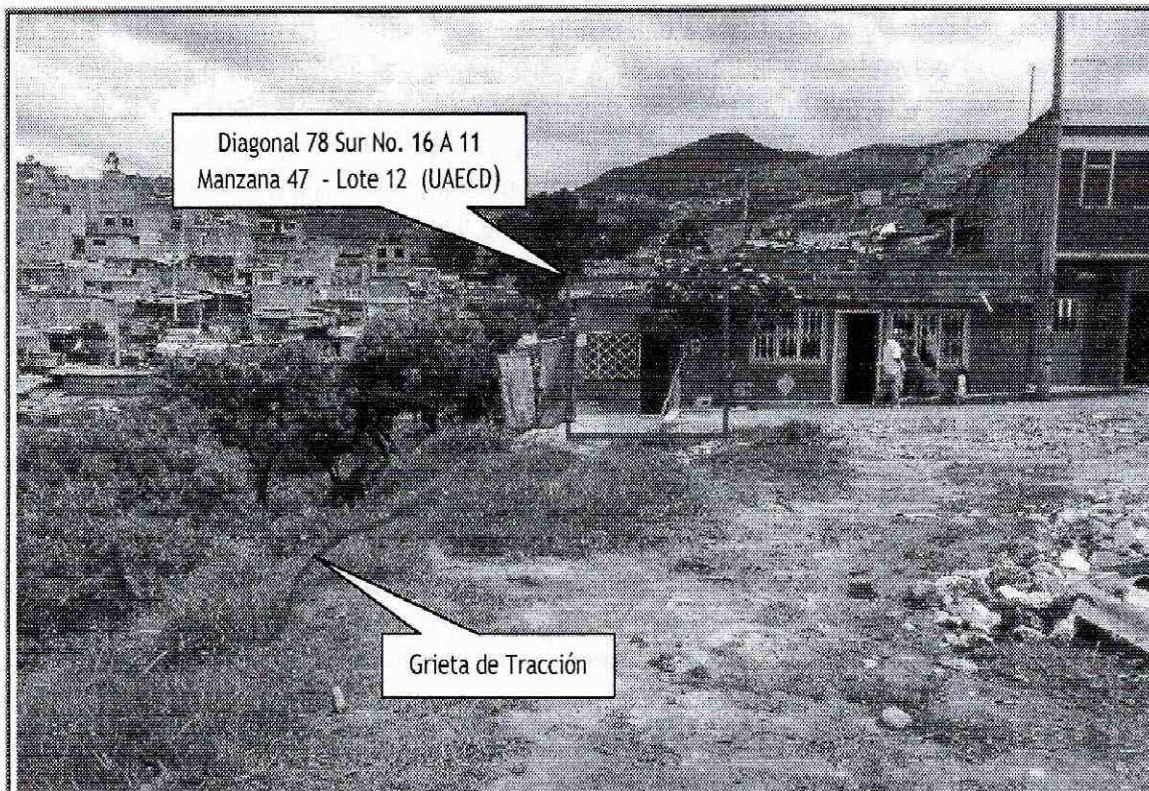
Foto No. 1. Vista general del predio localizado en la Diagonal 78 Sur No. 16 A 11 del Barrio Villas de San Joaquín de la Localidad de Ciudad Bolívar, en Atención al Evento de Emergencia 114849 del 5 de Junio de 2011.

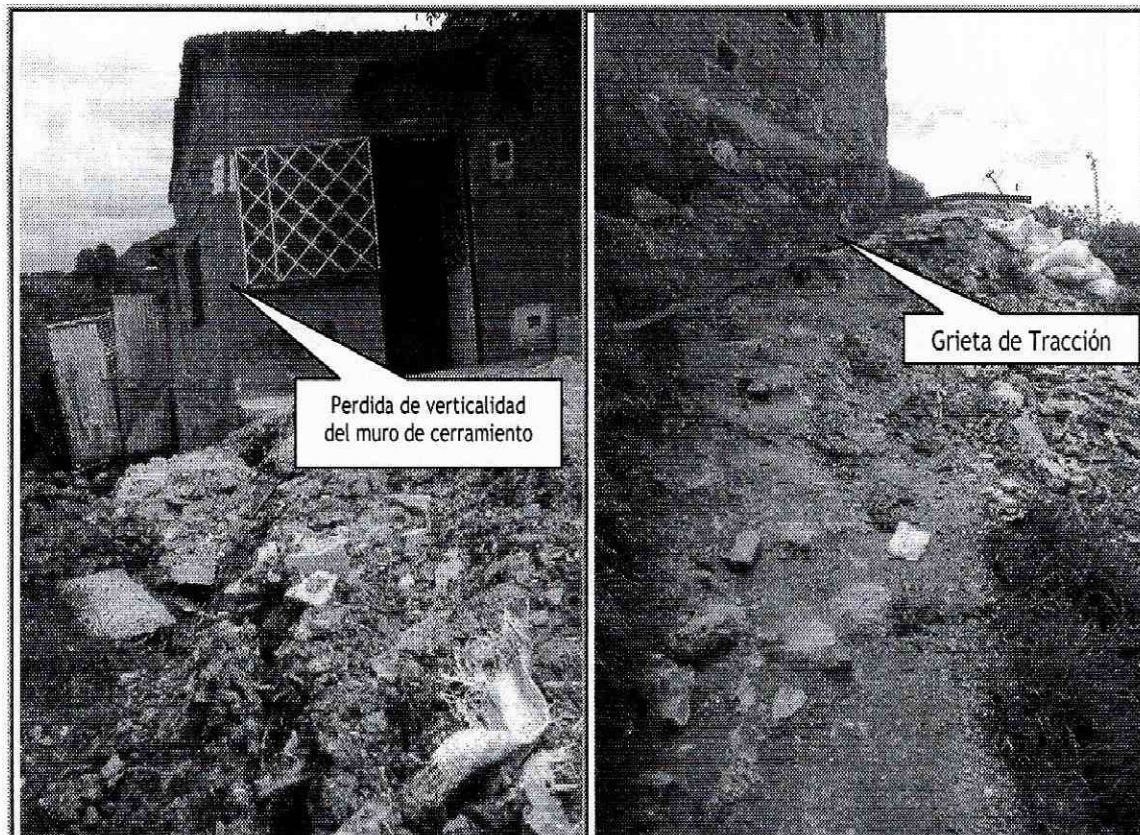
Se presenta agrietamiento en placa de contrapiso y pérdida de verticalidad y fisuramiento en muros internos de la vivienda con aberturas cercanas a los 20 y 30 mm y longitudes entre los 0.30 y 0.90 m, así mismo se observa una grieta de tracción de aproximadamente 4 m de longitud y 2 cm de abertura, localizada hacia el costado oriental del predio de la Diagonal 78 Sur No. 16 A 11 Manzana 47 - Lote 12 (UAECD), adyacente a un talud de relleno, realizado de manera antrópica y antitécnica para la nivelación y adecuación del terreno donde esta cimentado el predio en comento, el cual presenta como medida de estabilización y/o de protección un muro conformado en piedra pegada de aproximadamente 1.60 m de altura y 8 m de longitud, con algunos elementos estructurales tipo vigas y columnas, el cual carece de sistemas para el manejo del drenaje superficial y subsuperficial, y al no ser una estructura monolítica, pudieran no ser una medida adecuada de estabilización y/o de protección para soportar los empujes ejercidos por el terreno.

Foto No. 2. Vista al exterior de la vivienda, donde se evidencia la pérdida de verticalidad del muro de cerramiento perimetral.

Foto No. 3. Grieta de tracción ubicada hacia el costado oriental del predio localizado en la Diagonal 78 Sur No. 16 A 11 del Barrio Villas del Progreso.

- Una vez se haya terminado el proceso de evacuación y/o reasentamiento del predio localizado en la Diagonal 78 Sur No. 16 A 11 Manzana 47 - Lote 12 (UAECD), del Barrio Villas de San Joaquín de la Localidad de Ciudad Bolívar, se recomienda demoler la vivienda emplazada en dicho predio, retirar los escombros generados, y en cumplimiento del Artículo 140 del Decreto 190/2004, aislar y señalar mediante vallas informativas el lote, a fin de evitar que el mismo sea ocupado nuevamente, e incorporarlo al inventario distrital de los predios desocupados en desarrollo del proceso de reasentamiento por alto riesgo, para su control y manejo por parte de las entidades correspondientes.

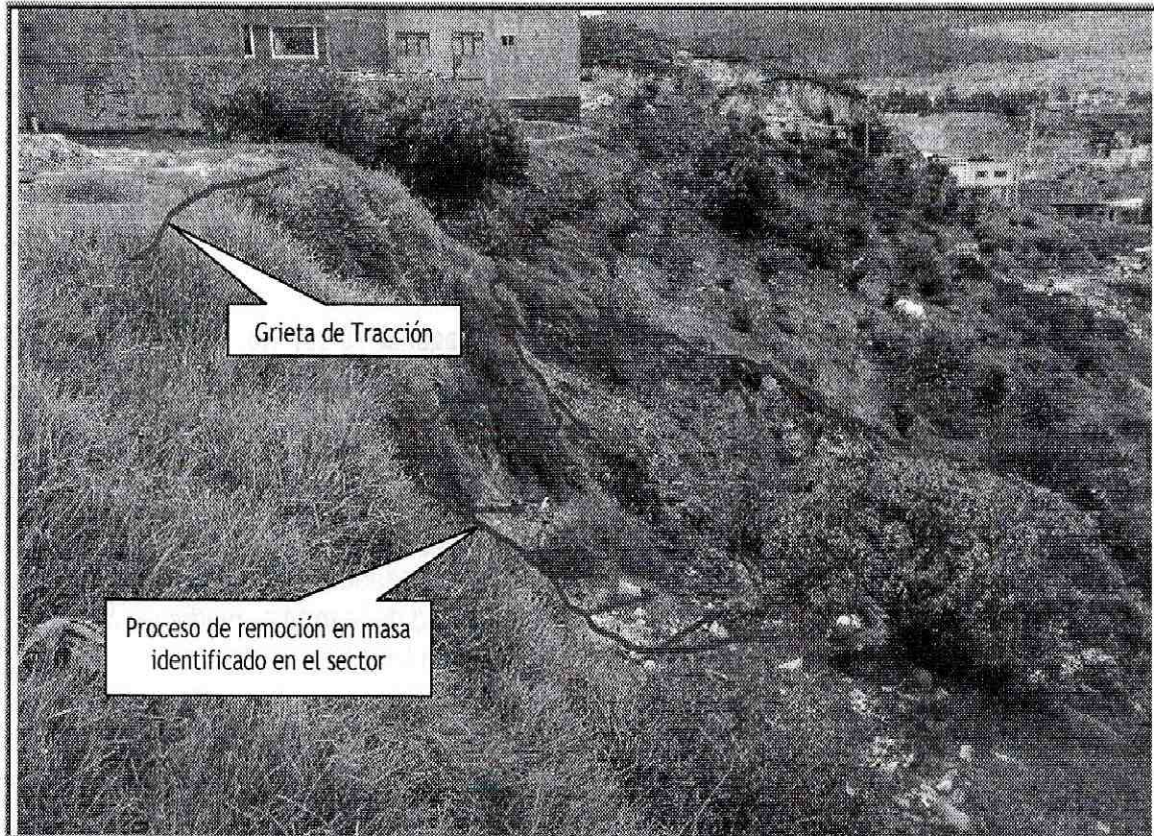
Adicionalmente, durante la inspección visual realizada al sector donde se localiza el predio de la Diagonal 78 Sur No. 16 A 11 Manzana 47 - Lote 12 (UAECD) del Barrio Villas de San Joaquín de la Localidad de Ciudad Bolívar, se identificó a una distancia aproximada de 25 m, un proceso de remoción en masa de carácter general sobre la Carrera 16 A entre la Diagonal 78 Sur y la Diagonal 77 B Bis Sur, ubicado hacia la parte alta del talud marginal que conforma la margen izquierda de la Quebrada La Trompeta, donde se observaron algunas grietas de tracción con aberturas cercanas a los 10 cm y longitudes entre los 2 y 3.5 m, así mismo se observó un escarpe cercano a 1 m de altura y 7 m de longitud, el cual presenta desprendimientos de material que involucran un volumen aproximado a los 15 m³ compuesto por suelo residual y capa vegetal, material que se ha venido depositando hacia la parte baja del talud en comento.

Foto No. 1. Proceso de remoción en masa identificado sobre la Carrera 16 A entre Diagonal 78 Sur y la Diagonal 77 B Bis Sur, ubicado hacia la parte alta del talud que conforma la margen izquierda de la Quebrada La Trompeta.

- De continuar el avance en el Proceso de Remoción en Masa identificado en Atención al Evento de Emergencia 114849 del 5 de Junio de 2011, localizado al costado norte del predio de la Diagonal 78 Sur No. 16 A 11 Manzana 47 - Lote 12 (UAECD), del Barrio Villas de San Joaquín de la Localidad de Ciudad Bolívar, es posible que se presente el colapso parcial o total de la estructura que conforma la vivienda que se emplaza en dicho predio. Así mismo es posible que parte del material potencialmente inestable que se encuentra sobre el talud marginal que conforma la margen

izquierda de la Quebrada La Trompeta, a la altura de la Carrera 16 A entre la Diagonal 78 Sur y la Diagonal 77 B Bis Sur, podría depositarse hacia la parte baja de del mismo, obstruyendo el cauce de la quebrada, lo cual durante las temporadas invernales venideras, podría presentar el represamiento y afectación en su entorno y aguas abajo, por el desencadenamiento de una avenida torrencial.

- A la Alcaldía Local de Ciudad Bolívar y a la Empresa de Acueducto y Alcantarillado de Bogotá EAAB, desde su competencia adelantar acciones administrativas tendientes a establecer el responsable y/o responsables de implementar las medidas necesarias de estabilización y/o de protección del talud marginal que conforma la margen izquierda de la Quebrada La Trompeta, a la altura de la Carrera 16 A entre la Diagonal 78 Sur y la Diagonal 77 B Bis Sur del Barrio Villas de San Joaquín de la Localidad de Ciudad Bolívar y de esa manera garantizar la estabilidad de la misma y el cauce normal de la Quebrada La Trompeta.
- Evacuar e incluir en el Programa de Reasentamiento de Familias en Alto Riesgo no Mitigable con prioridad técnica uno (1), el predio evacuado en Atención al Evento de Emergencia 114849 del 5 de Junio de 2011, el cual es relacionado a continuación en la Tabla No. 2.

- A la Alcaldía Local de Ciudad Bolívar y a los habitantes del sector, hacer un seguimiento permanente de las condiciones de estabilidad del talud marginal que conforma la margen izquierda de la Quebrada La Trompeta, a la altura de la Carrera 16 A entre la Diagonal 78 Sur y la Diagonal 77 B Bis Sur del Barrio Villas de San Joaquín de la Localidad de Ciudad Bolívar; lo anterior para prevenir y/o determinar posibles afectaciones que se puedan presentar en las viviendas emplazadas en dicho sector y demás equipamientos públicos y privados aledaños a la zona, donde se pueden llegar a presentar un avance retrogresivo del proceso de remoción en masa de carácter general identificado, e informar al Fondo de Prevención y Atención de Emergencias FOPAE, si se presentan cambios importantes que alteren o modifiquen de manera significativa la estabilidad de las mismas.
