DIAGNÓSTICO TÉCNICO – DI No. 5616
SUBDIRECCIÓN DE EMERGENCIAS
COORDINACIÓN DE ASISTENCIA TECNICA
EVENTO No. 114876

DIRECCIÓN	Carrera 10 Este No. 84 C 58 Sur	ÁREA DIRECTA	72 m ²		
BARRIO	Casa Loma II Sector	POBLACIÓN ATENDIDA	4		
UPZ	57 – Gran Yomasa	FAMILIAS	1	ADULTOS	2
				NIÑOS	2
LOCALIDAD	5 – Usme	PREDIOS EVALUADOS	1		
CHIP	AAA0146CYOM	Oficio Remisorio	CR-12940

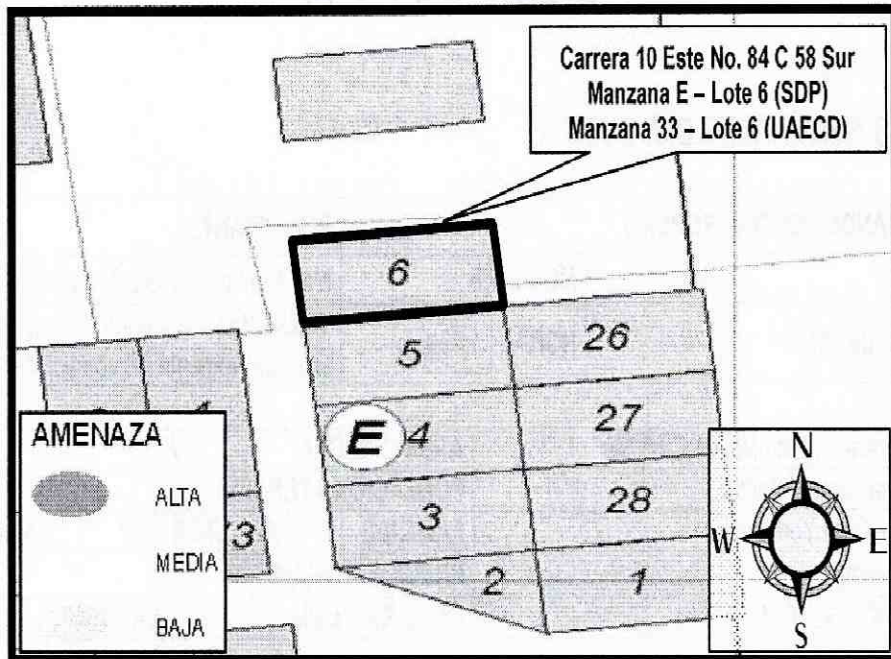
Figura No. 1. Localización del predio evaluado en el presente diagnóstico y categorización de Amenaza Alta por Fenómeno de Remoción en Masa, definida en el Concepto Técnico CT-4330 del 13 de Julio de 2006, del Barrio Casa Loma II Sector de la Localidad de Usme.

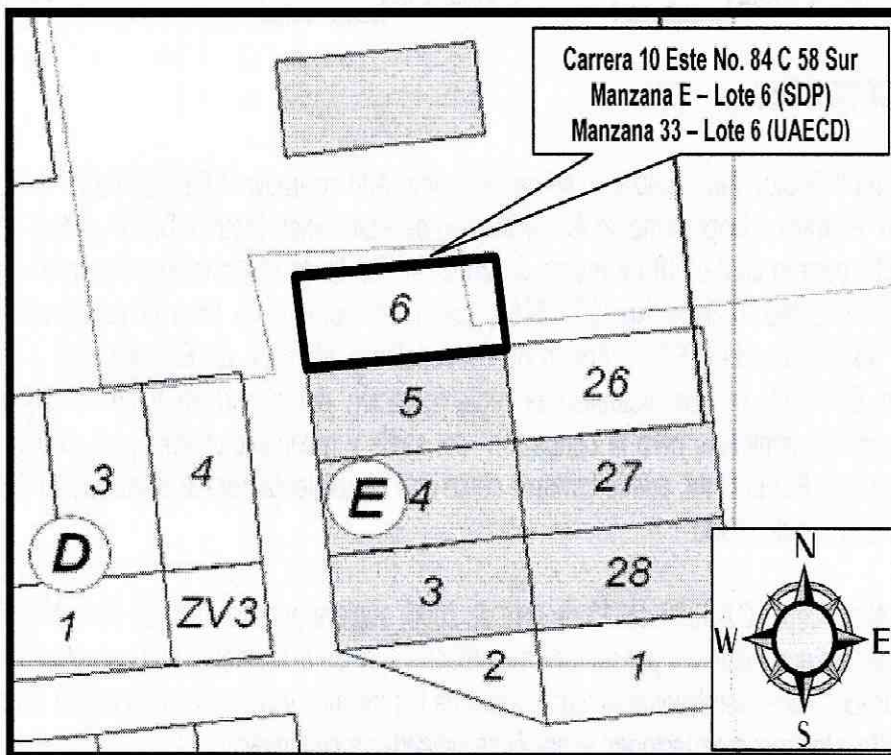
Figura No. 2. Localización del predio evaluado en el presente diagnóstico y sin categorización de Riesgo por Fenómeno de Remoción en Masa, definida en el Concepto Técnico CT-4330 del 13 de Julio de 2006, del Barrio Casa Loma II Sector de la Localidad de Usme.

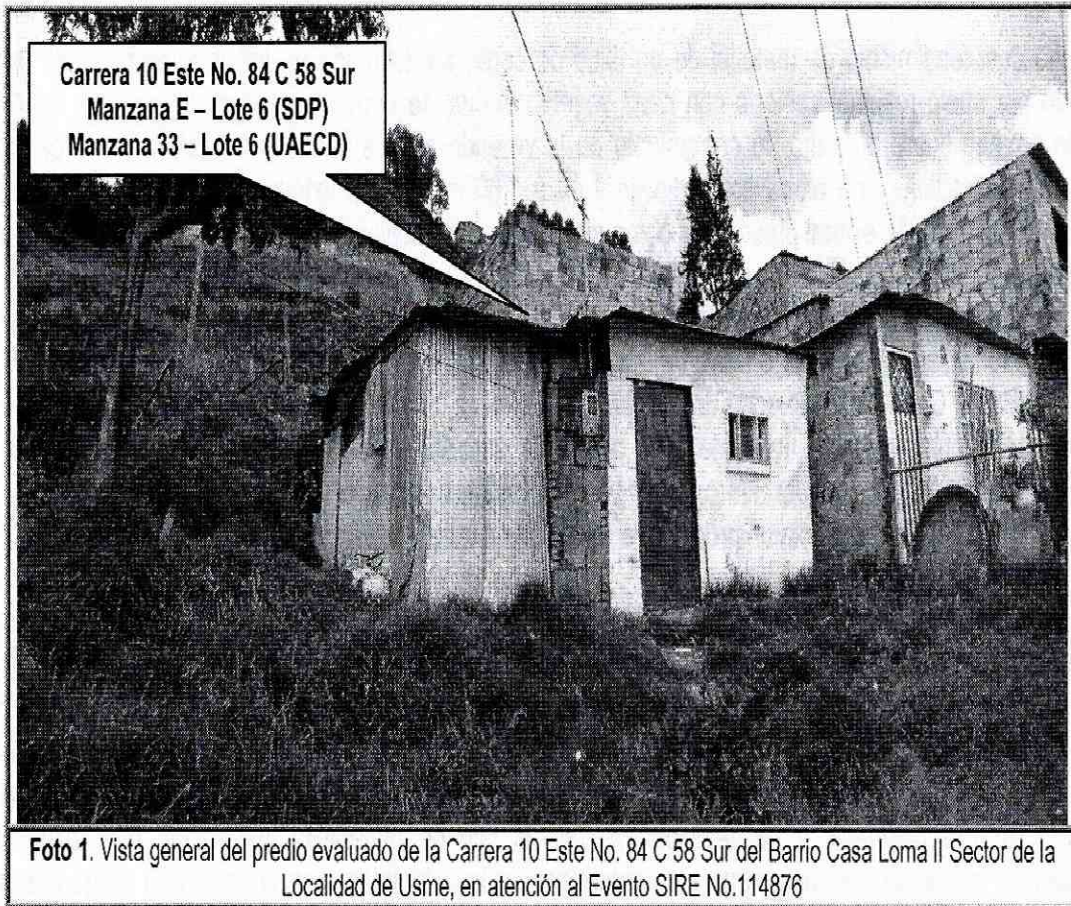
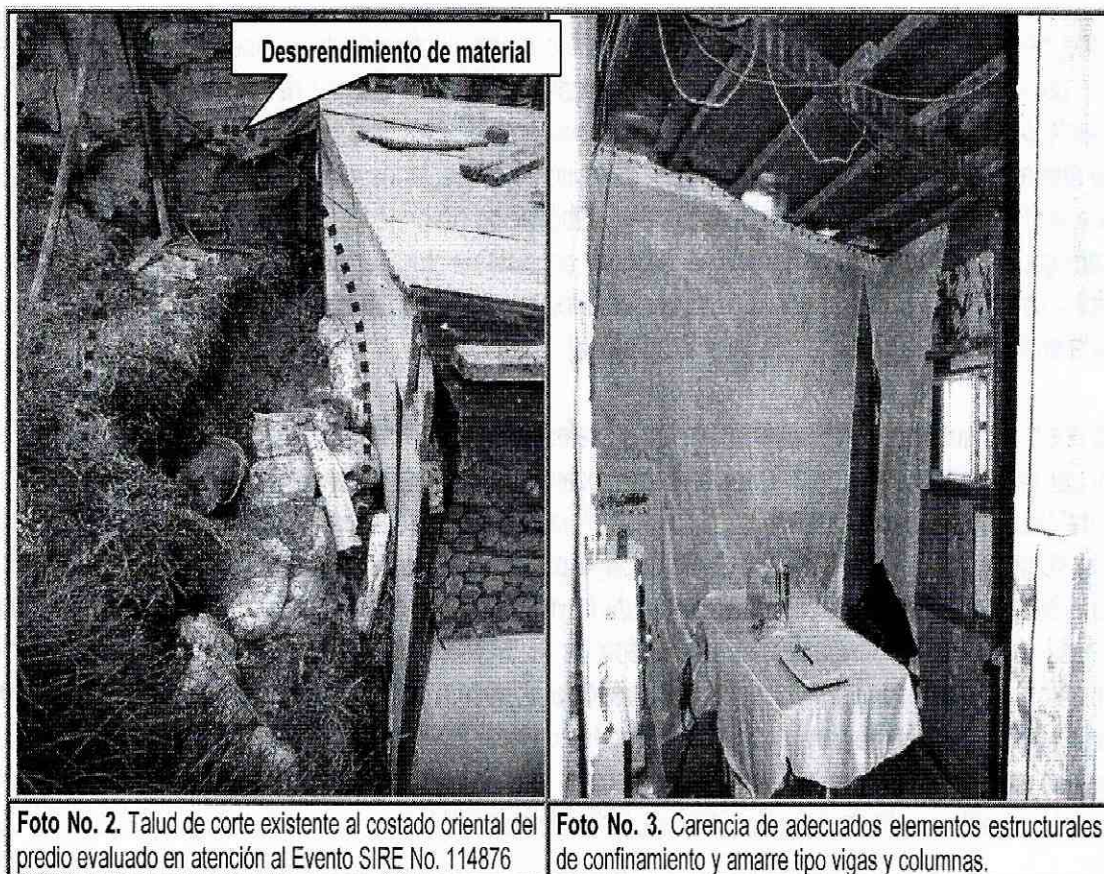
Se presentó desprendimiento de material de un talud de corte, involucrando un volumen aproximado de 1.5 m³, conformado por suelo residual cubierto con capa vegetal, el cual se depositó en la parte baja del talud de corte generando empuje sobre un muro de cerramiento de la vivienda que se encuentra emplazada en la parte baja del mismo. Dicho talud tiene una altura promedio de 1.40 a 1.60 m, en una longitud de 6.50 m, con pendiente de tendencia vertical ($\beta \approx 85^\circ$), el cual presentaba como medida de estabilización el acopio de sacos de arena dispuestos linealmente en la base del mismo y proyectados verticalmente, asimilando estos como un muro de contención, realizado de manera antrópica y antitécnica, sin un adecuado sistema para el manejo del drenaje superficial y subsuperficial, localizado al costado oriental de la vivienda ubicada en la Carrera 10 Este No. 84 C 58 Sur, Manzana E - Lote 6 del Barrio Casa Loma II Sector de la Localidad de Usme, donde habita el Sr. Robinson Vargas y su familia. La vivienda se encuentra sobre una ladera de pendiente aproximada de ($\beta \approx 45^\circ$), con vía principal de acceso pavimentada y otras vías en afirmado sin ningún tipo de obras de urbanismo, dispone de algunos servicios públicos domiciliarios, donde no se evidencia un proceso de remoción en masa de carácter general (ver fotografías 1 y 2).

En el predio de la Carrera 10 Este No. 84 C 58 Sur, Manzana E - Lote 6 del Barrio Casa Loma II Sector de la Localidad de Usme, se emplaza una vivienda conformada por un (1) nivel, construida con materiales de recuperación (lamina - madera - plástico), pisos en madera y tierra y cubierta liviana en teja de zinc soportada por un entramado en madera que a su vez descansa sobre los elementos de cerramiento perimetral de la misma. Así mismo presenta deficiencias constructivas relacionadas principalmente por la ausencia de elementos estructurales de confinamiento y amarre tipo vigas y columnas y las relacionadas con el tipo de materiales, generando que la estabilidad y habitabilidad de la misma, se encuentren comprometidas en la actualidad ante la acción de cargas normales de servicio y ante la acción de cargas dinámicas (sismos u otros) (ver fotografías 3 y 4).

- A los habitantes y/o responsable de la vivienda ubicada en el predio de la Carrera 10 Este No. 84 C 58 Sur del Barrio Casa Loma II Sector de la Localidad de Usme, mantener evacuada la vivienda, hasta tanto se garanticen condiciones de estabilidad y/o protección del talud de corte evaluado, así como las condiciones de seguridad y habitabilidad de la misma.
- A la Alcaldía Local de Ciudad Bolívar, desde su competencia, adelantar las acciones administrativas tendientes a verificar el cumplimiento de todas aquellas recomendaciones consignadas mediante Concepto Técnico CT-4330 del 13 de julio de 2006, con respecto al predio localizado en la Carrera 10 Este No. 84 C 58 Sur, Manzana E – Lote 6 del Barrio Casa Loma II Sector de la Localidad de Usme, en lo referente a:

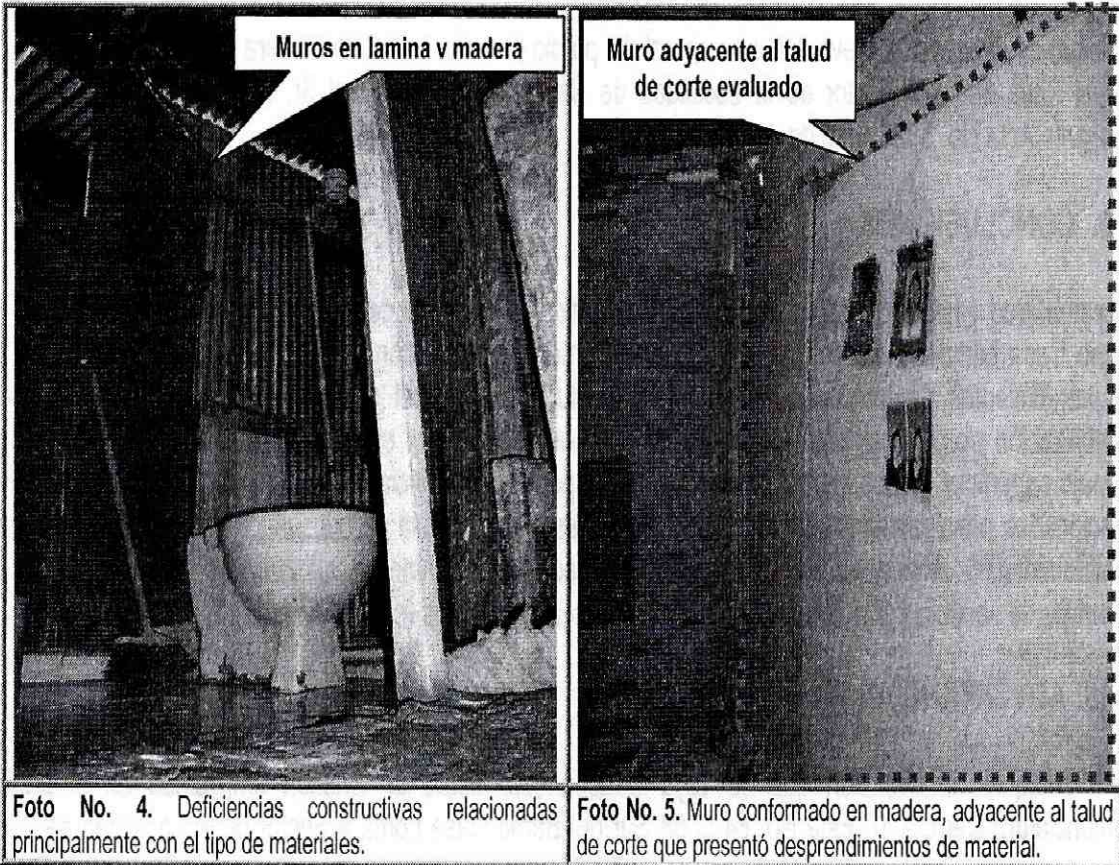
A si mismo, se observó la presencia de humedades sobre muros conformados en madera, adyacentes al talud de corte que presentó desprendimientos de material, ubicado al costado oriental del predio en concreto, realizado posiblemente para el emplazamiento de la vivienda, el cual presentaba como medida de estabilización, el acopio de sacos de arena dispuestos linealmente en la base del mismo y proyectados verticalmente, y al no ser una estructura monolítica, pudiera no ser una medida adecuada de estabilización y/o protección para soportar los empujes ejercidos por el terreno, donde adicionalmente no se observa un sistema para el manejo de las aguas de escorrentía superficial y subsuperficial, razón por la cual, favorece los procesos de filtración de agua al interior de la vivienda emplazada en el predio de la referencia. (Ver fotografía 5).
