<b>DIAGNÓSTICO TÉCNICO</b>	Código:	GAR- FT - 03
		Versión:	01
		Código documental:

**DIAGNÓSTICO TÉCNICO - DI No. 5618**  
**SUBDIRECCIÓN DE EMERGENCIAS**  
**COORDINACIÓN DE ASISTENCIA TECNICA**  
**EVENTO No. 114829**

REMOCIÓN EN MASA

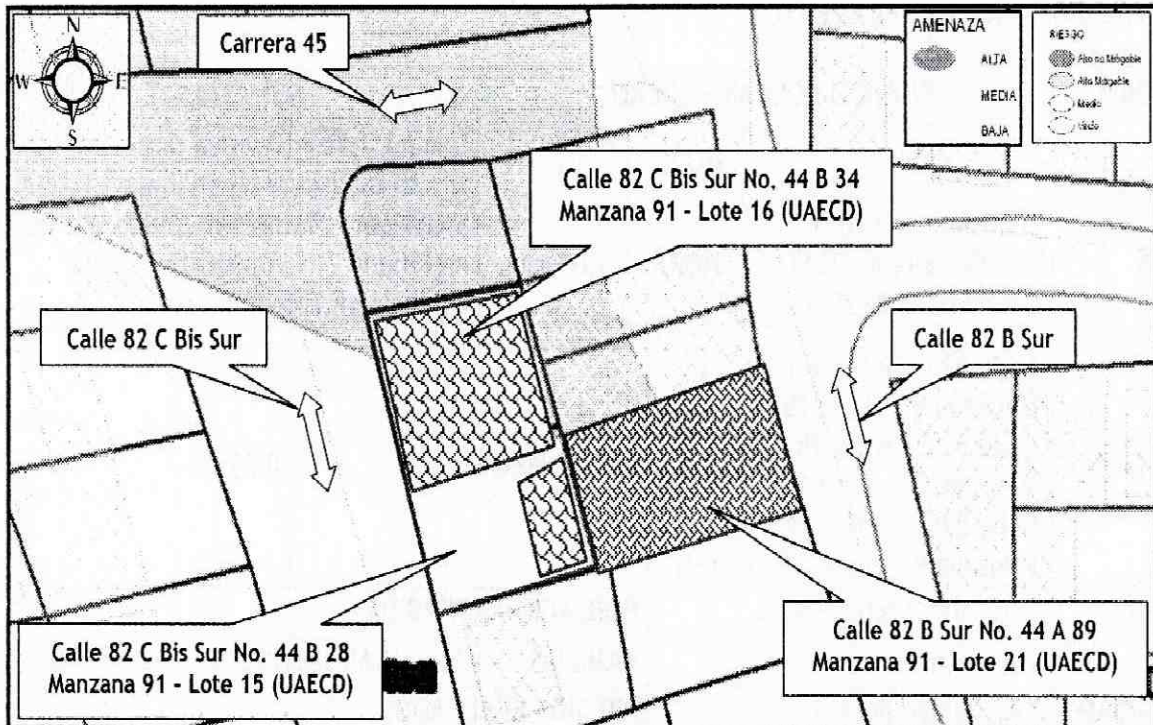
Figura No. 1. Localización y Categorización del Nivel de Amenaza y Riesgo Medio por Fenómenos de Remoción en Masa definida en el Concepto Técnico CT-3741 del 31 de Mayo de 2002, de los predios evaluados en Atención al Evento de Emergencia 114829 del 5 de Junio de 2011.

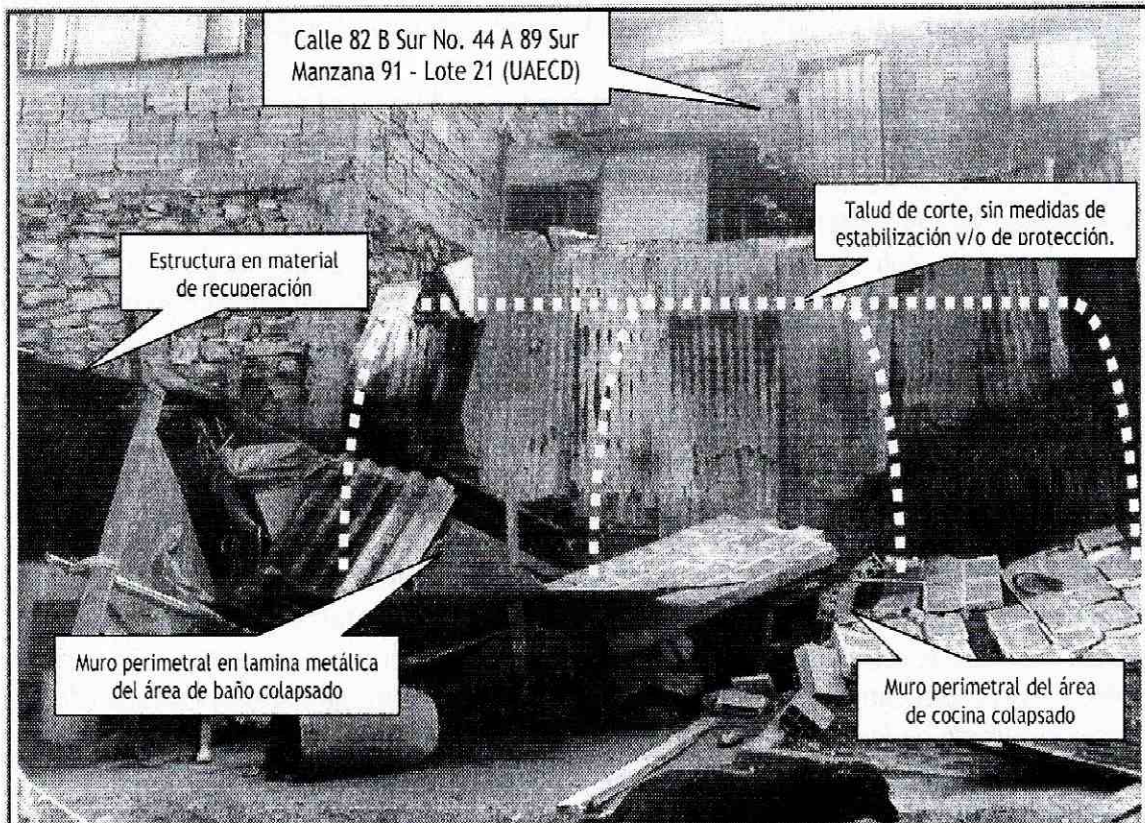
Se presentó el desprendimiento de material de un talud de corte con pendiente de tendencia vertical aproximada a ( $\beta=85^\circ$ ), de altura promedio a 2.60 m y longitud cercana a los 6.50 m, realizado de manera antrópica y antitécnica, el cual carece de medidas de estabilización y/o de protección y de sistemas para el manejo del drenaje de la escorrentía superficial y subsuperficial, implementado posiblemente para la adecuación del terreno y el posterior emplazamiento de la vivienda localizada sobre los predios de la Calle 82 C Bis Sur No. 44 B 28 Manzana 91 - Lote 15 y Calle 82 C Bis Sur No. 44 B 34 Manzana 91 - Lote 16, según cartografía de la Unidad Administrativa Especial de Catastro Distrital UAECD, del Barrio Jerusalén Sector Potosí de la Localidad de Ciudad Bolívar, involucrando un volumen cercano a los 0.80 m<sup>3</sup>, compuesto por suelo residual, orgánico y capa vegetal, el cual se depositó hacia la parte baja de dicho talud e impacto un muro de cerramiento perimetral del área de baño y de cocina, construido en mampostería simple y laminas metálicas, de altura aproximada a 2.20 m y longitud de 5.50 m, localizado hacia el costado oriental del predio de la Calle 82 C Bis Sur No. 44 B 28 Manzana 91 - Lote 15 (UAECD), ocasionando el colapso total de los mismos, situación que compromete en la actualidad la estabilidad y habitabilidad de la vivienda en donde habita la señora Mercedes Claros y su familia, razón por la cual se recomendó evacuar la misma, mediante Acta 3822 del 5 de Junio de 2011 (Ver Tabla No. 2) y se solicitó a través de la Red Distrital de Emergencias a la Empresa de Gas Natural y a la Empresa de Acueducto y Alcantarillado

Entre las posibles causas por las cuales se presentó el desprendimiento de material en el talud de corte, localizado al costado oriental del predio de la Calle 82 C Bis Sur No. 44 B 28 Manzana 91 - Lote 15 (UAECD), del Barrio Jerusalén Sector Potosí de la Localidad de Ciudad Bolívar, se encuentran la carencia de medidas de estabilización y/o de protección, la intervención antrópica y antitécnica del mismo y la ausencia de sistemas de drenaje de las aguas de escorrentía superficial y subsuperficial.

Foto No. 1. Vista general del talud de corte evaluado, localizado hacia el costado oriental del predio de la Calle 82 C Bis Sur No. 44 B 28, el cual presentó desprendimiento de material e impacto un muro de cerramiento perimetral.

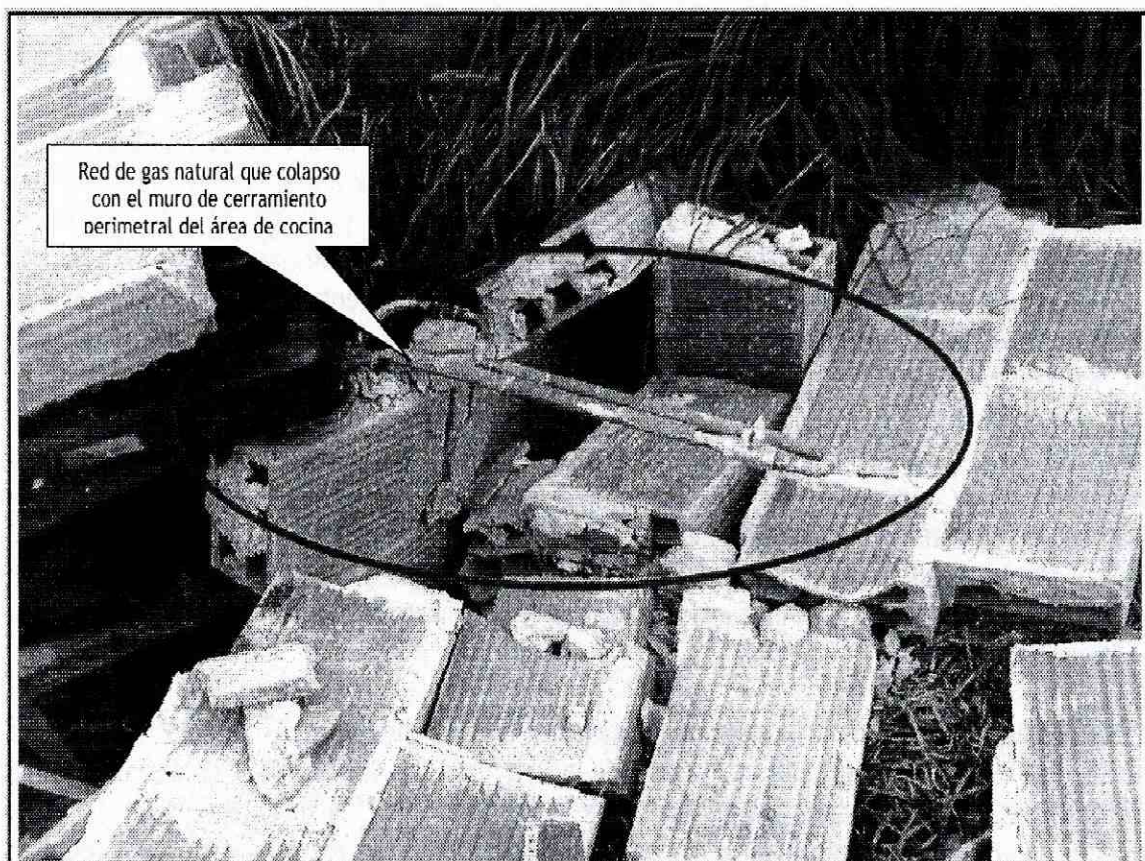
de Bogotá EAAB, que desde su competencia adelantaran las acciones pertinentes de verificación y correcto funcionamiento de sus redes en el predio de la referencia, así como realizar el mantenimiento periódico y preventivo de las mismas en el sector (Ver Fotografías No. 1 y 2).

Foto No. 2. Vista general del muro de cerramiento perimetral colapsado al interior del predio de la Calle 82 C Bis Sur No. 44 B 28, en donde se evidencia riesgo inminente en las redes de gas natural y acueducto.

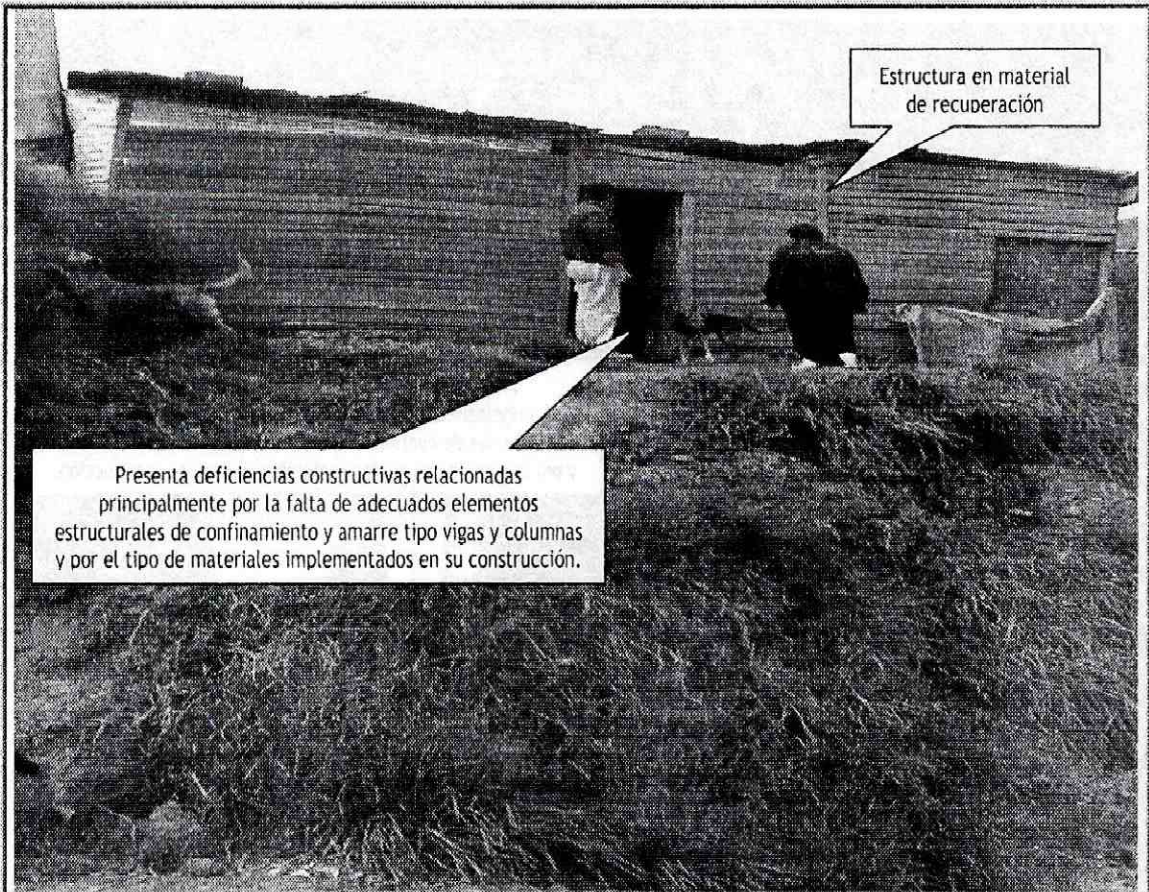
De igual forma durante la inspección visual realizada a los predios de la Calle 82 C Bis Sur No. 44 B 28 Manzana 91 - Lote 15 y Calle 82 C Bis Sur No. 44 B 34 Manzana 91 - Lote 16 (UAECD), del Barrio Jerusalén Sector Potosí de la Localidad de Ciudad Bolívar, se observó una vivienda de un (1) nivel construida en un 90 % en materiales de recuperación tipo laminas metálicas y madera y en un 10% en mampostería simple, con pisos en tierra y cubierta liviana en teja de zinc, soportada por un entramado en madera que a su vez descansa sobre los elementos de cerramiento perimetral de la misma. Así mismo, la construcción evidencia deficiencias constructivas relacionadas principalmente con el tipo de materiales implementados en su construcción y la ausencia de elementos estructurales de confinamiento y amarre tipo vigas y columnas, haciéndola altamente vulnerable ante la acción de cargas dinámicas (sismo u otros) (Ver Fotografía No. 3, 4 y 5).

Foto No. 3. Vista general del predio localizado en la Calle 82 C Bis Sur No. 44 B 34 del Barrio Jerusalén Sector Potosí de la Localidad de Ciudad Bolívar, en Atención al Evento de Emergencia 114829 del 5 de Junio de 2011.

- A los habitantes y/o responsable de la vivienda emplazada sobre los predios de la Calle 82 C Bis Sur No. 44 B 28 Manzana 91 - Lote 15 (UAECD) y Calle 82 C Bis Sur No. 44 B 34 Manzana 91 - Lote 16 (UAECD), del Barrio Jerusalén Sector Potosí de la Localidad de Ciudad Bolívar, mantener evacuada la vivienda, hasta tanto se garanticen condiciones de estabilidad y/o protección del talud de corte, así como las condiciones de seguridad y habitabilidad de la misma.

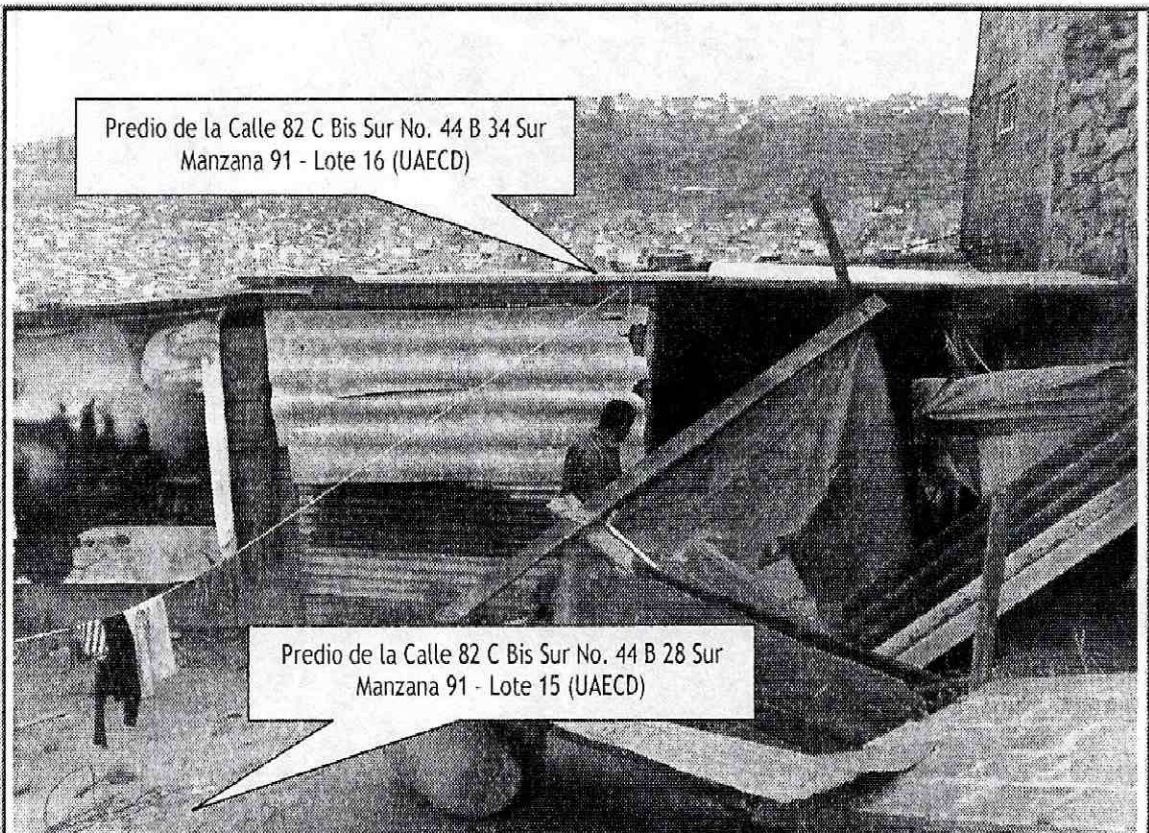
Foto No. 4. Vista general al costado sur de la vivienda localizada en la Calle 82 C Bis Sur No. 44 B 34 del Barrio Jerusalén Sector Potosí de la Localidad de Ciudad Bolívar, en Atención al Evento de Emergencia 114829.

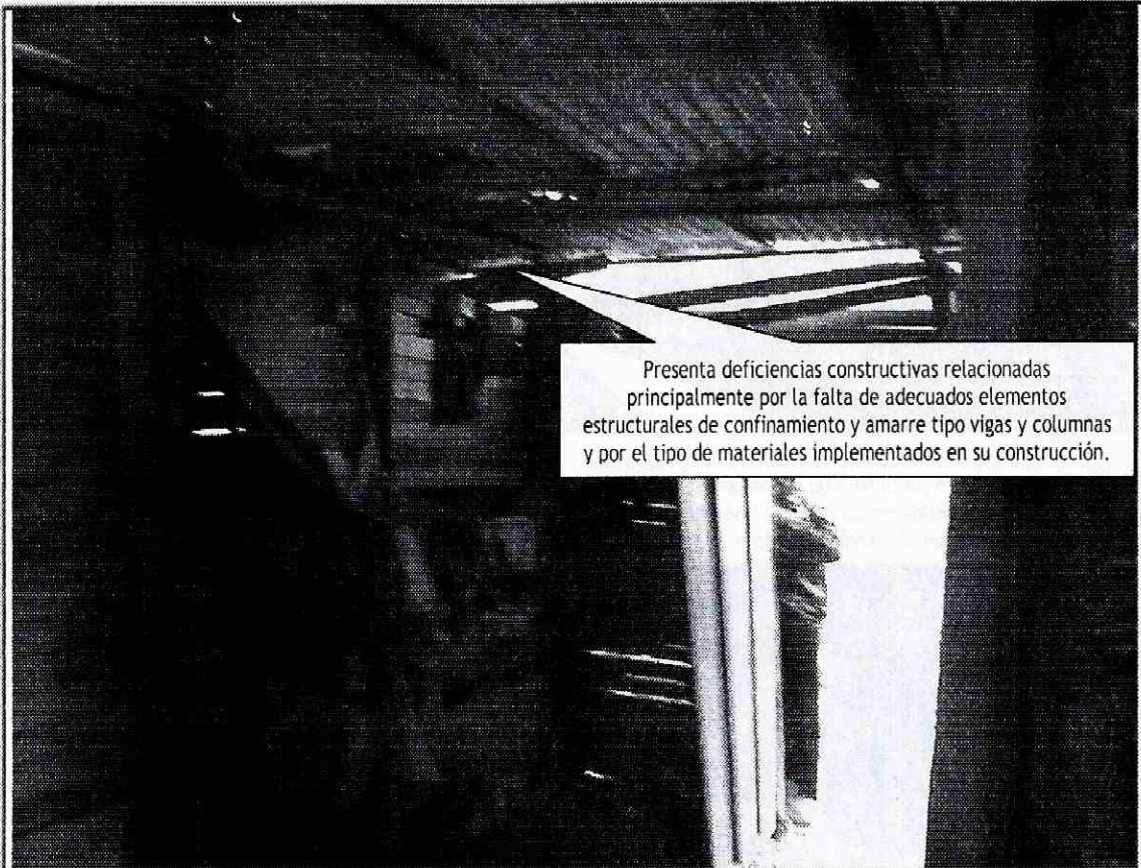
Presenta deficiencias constructivas relacionadas principalmente por la falta de adecuados elementos estructurales de confinamiento y amarre tipo vigas y columnas y por el tipo de materiales implementados en su construcción.

**Foto No. 5.** Vista general al interior de la vivienda localizada en el predio de la Calle 82 C Bis Sur No. 44 B 34 del Barrio Jerusalén Sector Potosí de la Localidad de Ciudad Bolívar, en Atención al Evento de Emergencia 114829.

- En el corto plazo y por las deficiencias constructivas que presenta la vivienda, relacionadas principalmente por la falta de adecuados elementos estructurales de confinamiento y amarre tipo vigas y columnas y por el tipo de materiales implementados en su construcción, se podría presentar el colapso parcial o total de la estructura que conforma la vivienda, comprometiendo la estabilidad y habitabilidad de la misma, la cual se emplazada sobre los predios de la Calle 82 C Bis Sur No. 44 B 28 Manzana 91 - Lote 15 (UAECD) y Calle 82 C Bis Sur No. 44 B 34 Manzana 91 - Lote 16 (UAECD), del Barrio Jerusalén Sector Potosí de la Localidad de Ciudad Bolívar.

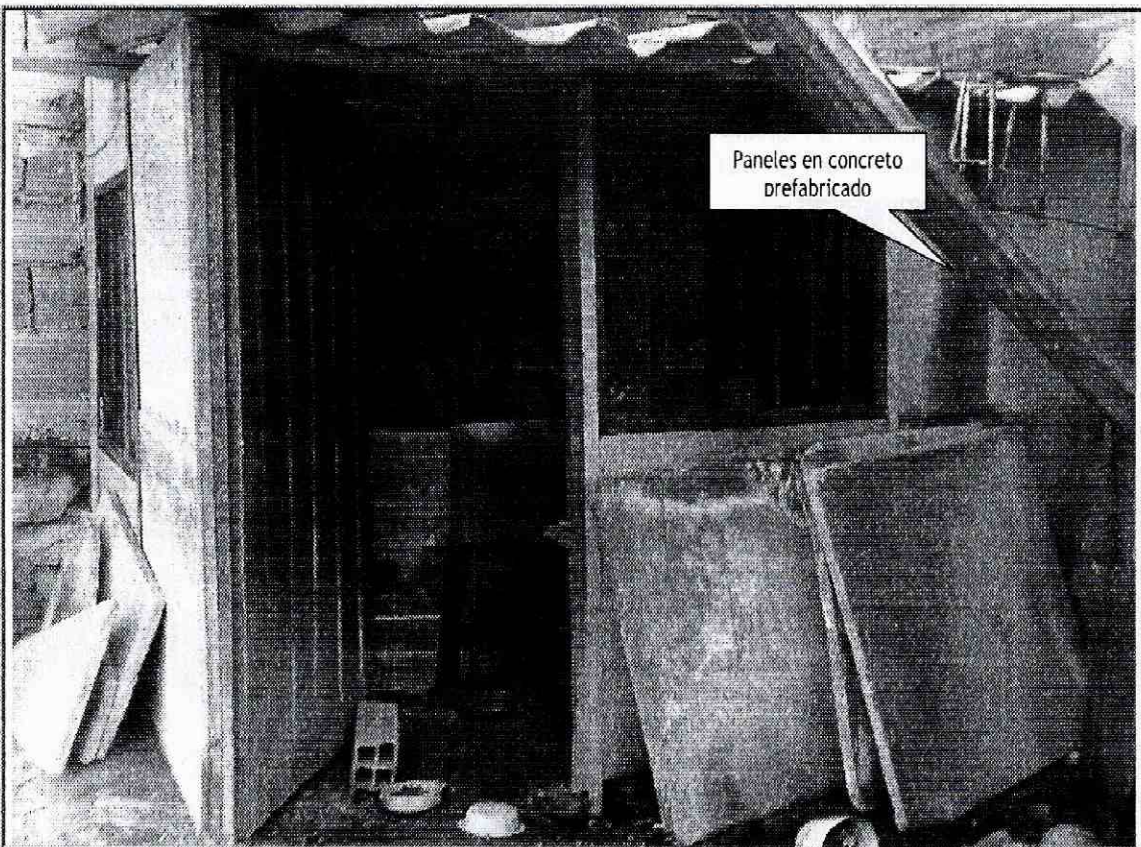
Durante la inspección visual realizada al sector donde se presentó el colapso total del muro perimetral localizado en el predio de la Calle 82 C Bis Sur No. 44 B 28 Manzana 91 - Lote 15 (UAECD), se observó hacia la parte alta del talud de corte evaluado y a una distancia aproximada de 1 m de la corona del mismo, una estructura prefabricada de aproximadamente 6 m<sup>2</sup>, construida en paneles de concreto, pisos en cemento y cubierta en asbesto cemento, localizada hacia el costado occidental del predio localizado en la Calle 82 B Sur No. 44 A 89 Manzana 91 - lote 21 (UAECD), la cual podría verse afectada en el corto plazo en su estabilidad, ante un posible avance retrogresivo en el proceso de remoción en masa identificado, razón por la cual se recomendó la restricción parcial de uso de la misma, mediante Acta 3821 del 5 de Junio de 2011 (Ver Tabla No. 3) (Ver Fotografía No. 6).

Paneles en concreto prefabricado

**Foto No. 6.** Vista general de la estructura prefabricada localizada hacia el costado occidental del predio de la Calle 82 B Sur No. 44 A 89 del Barrio Jerusalén Sector Potosí de la Localidad de Ciudad Bolívar.

- En el corto plazo y ante un posible avance en el proceso de remoción en masa identificado, se podría presentar el colapso parcial o total de la estructura prefabricada que se localiza hacia el costado occidental del predio de la Calle 82 B Sur No. 44 A 89 Manzana 91 - Lote 21 (UAECD), del Barrio Jerusalén Sector Potosí de la Localidad de Ciudad Bolívar.

- A los habitantes y/o responsable de la vivienda emplazada sobre el predio de la Calle 82 B Sur No. 44 A 89 Manzana 91 - Lote 21 (UAECD), del Barrio Jerusalén Sector Potosí de la Localidad de Ciudad Bolívar, mantener restringido el uso de la estructura prefabricada localizada hacia el costado occidental del mismo, hasta tanto se garanticen condiciones de estabilidad y/o protección del talud de corte, así como las condiciones de seguridad y habitabilidad de la misma.

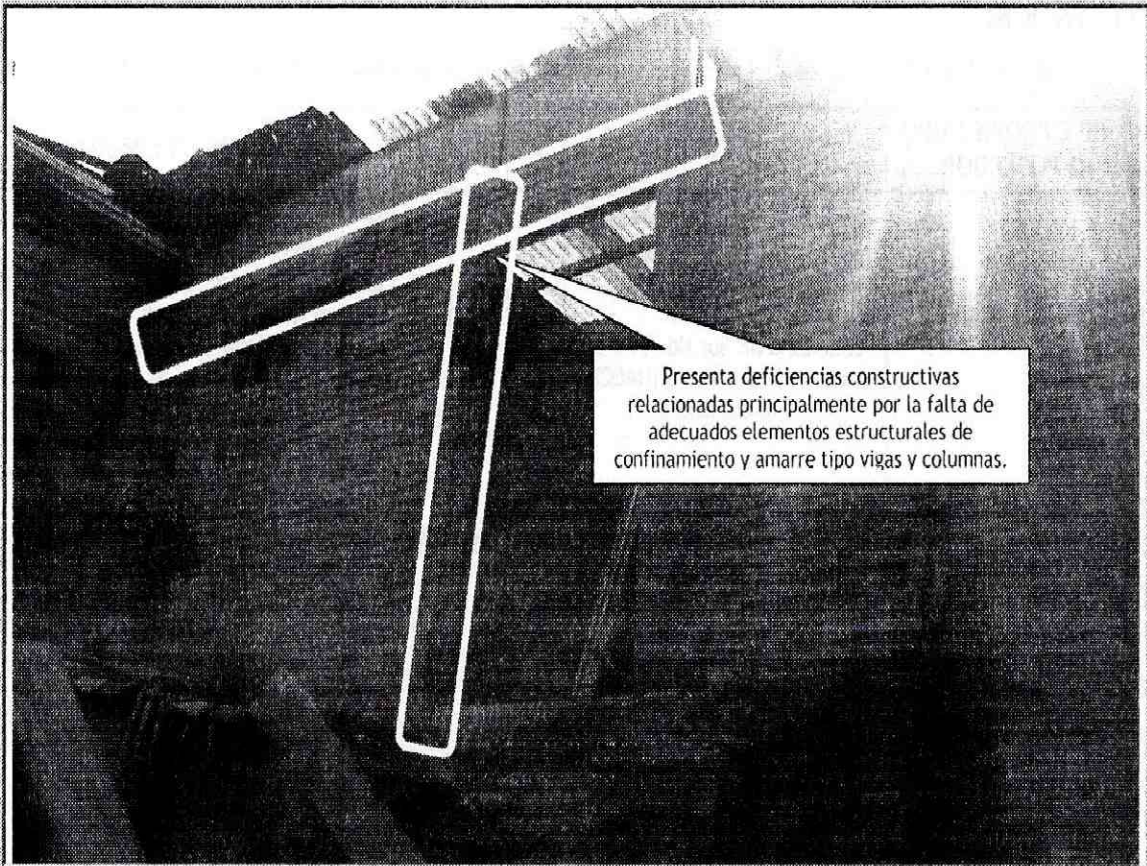
De igual forma durante la inspección visual realizada al predio de la Calle 82 B Sur No. 44 A 89 Manzana 91 - lote 21 (UAECD), del Barrio Jerusalén Sector Potosí de la Localidad de Ciudad Bolívar, se observó una vivienda de un (1) nivel, construida en mampostería parcialmente confinada, con placa de contrapiso en concreto y cubierta liviana en teja de zinc, soportada por un entramado en madera que a su vez descansa sobre los elementos de cerramiento perimetral de la misma, la cual se emplaza sobre un talud de relleno, realizado de manera antropica y antitécnica, el cual presenta como medida de contención un muro en mampostería parcialmente confinada de aproximadamente 2.50 m de altura y 6.50 m de longitud, y cuenta con algunos elementos estructurales tipo vigas y columnas, el cual carece de sistemas para el manejo del drenaje superficial y subsuperficial, y al no ser una estructura monolítica, pudieran no ser una medida adecuada de contención para soportar los empujes ejercidos por el terreno, razón por la cual, podría favorecer los procesos de asentamientos diferenciales en el suelo de cimentación sobre el cual se emplaza dicha estructura. Así mismo se destaca que no se observaron grietas, deformaciones u otro tipo de patología que indiquen compromiso en su estabilidad y habitabilidad en el corto plazo bajo cargas normales de servicio, ni por las deficiencias constructivas evidenciadas, ni ante fenómenos de remoción en masa de carácter general, ya que de acuerdo a la inspección visual no se encontró evidencia del mismo en el sector (Ver Fotografía No. 7 y 8).

Foto No. 7. Vista general de la vivienda localizada en el predio de la Calle 82 B Sur No. 44 A 89 del Barrio Jerusalén Sector Potosí de la Localidad de Ciudad Bolívar, en Atención al Evento de Emergencia 114829.

Adicionalmente, es probable que la vivienda emplazada en el predio de la Calle 82 B Sur No. 44 A 89 Manzana 91 - Lote 21 (UAECD), del Barrio Jerusalén Sector Potosí de la Localidad de Ciudad Bolívar, pueda presentar algunas afectaciones ante la acción de cargas dinámicas (sismo u otros), que comprometan su estabilidad y habitabilidad, teniendo en cuenta las deficiencias constructivas relacionadas principalmente con la ausencia de elementos estructurales de confinamiento y amarre tipo vigas y columnas y por el tipo de materiales implementados en su construcción.

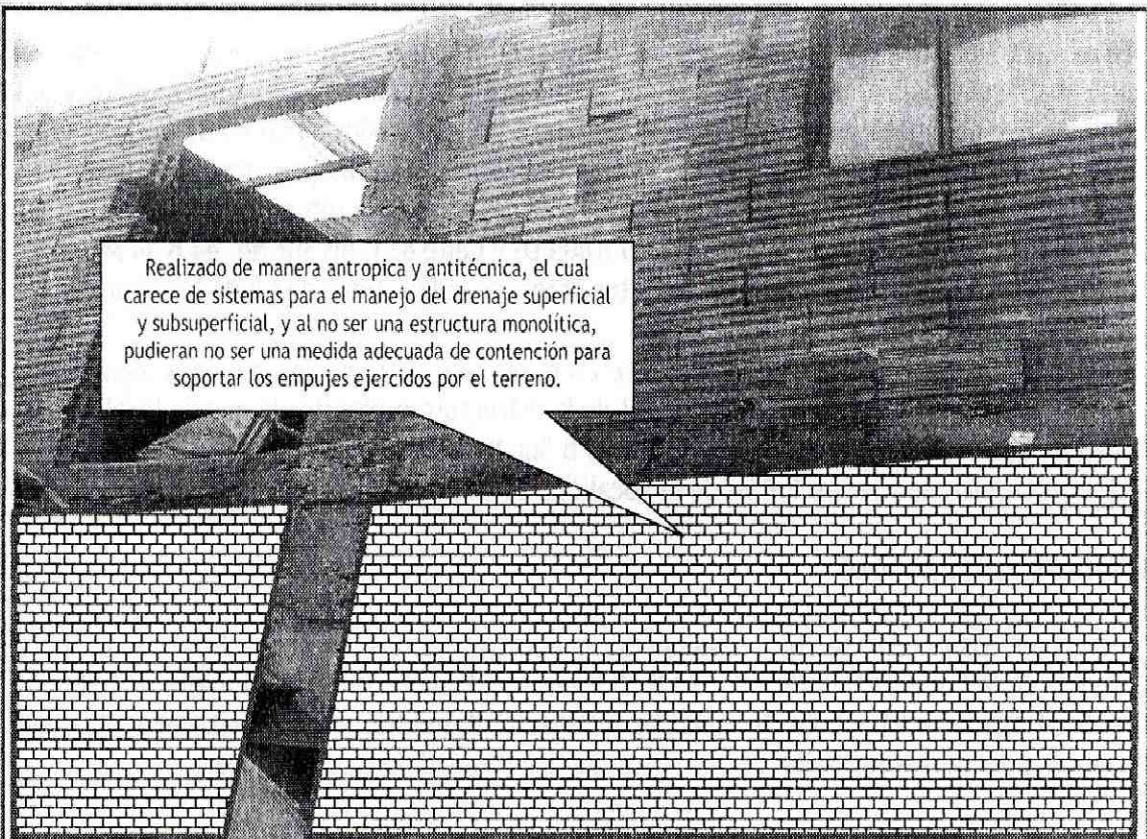
Foto No. 8. Vista general del muro en mampostería simple realizado como medida de contención del material que conforma el talud de relleno en donde se emplaza la vivienda del predio de la Calle 82 B Sur No. 44 A 89
