# DIAGNÓSTICO TÉCNICO - DI 5625 SUBDIRECCIÓN DE EMERGENCIAS COORDINACIÓN DE ASISTENCIA TECNICA EVENTO 113995

DIRECCIÓN	CALLE 50B SUR No. 12A-24 CARRERA 12A No. 50A-22 Sur CARRERA 12A No. 50A-13 Sur	ÁREA DIRE	СТА		0.12	На	
BARRIO	El Consuelo	POBLACIÓN ATENDIDA 10					
UPZ	54 - Marruecos	FAMILIAS	3	ADULTOS	7	NIÑOS	3
LOCALIDAD	18- Rafael Uribe Uribe	PREDIOS E	/ALU	ADOS	4		
CHIP	AAA0010YBUZ - AAA0010HBHK - AAA0010KLPP	Oficio Remisorio		CR-14554

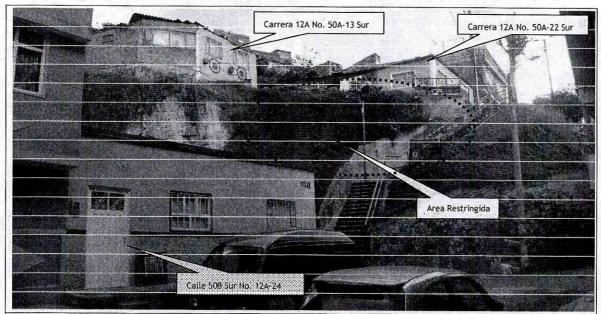
El talud del antiguo frente de explotación minera anteriormente mencionado, se localiza hacia el costado Sur del predio de la Calle 50B Sur No. 12A-24 (UAECD), cuenta con pendiente variable que oscila entre 60° y 80°, altura cercana a 7 m y un ancho aproximado de 25 m, conformado por bancos de arenisca medianamente meteorizadas y fracturadas que buzan en sentido de la pendiente, lo que constituye unas situación desfavorable a la estabilidad del antiguo frente de explotación minera. Adicionalmente, se logró evidenciar que dicho talud no cuenta con sistemas para el drenaje superficial ni sub-superficial y como medidas de contención cuenta con una pantalla en concreto aparentemente reforzada, de longitud aproximada 10 m, ancho de corona de 0.2 m y altura variable que oscila entre 1 m y 1.8 m, construida posiblemente para la estabilización del corte realizado para el emplazamiento de un sendero peatonal en escalinatas en concreto que comunican la Calle 50B Sur (parte baja) con la Diagonal 50B Sur (Parte alta). De la inspección visual realizada a la pantalla de concreto, se identificó una grieta de tendencia vertical con abertura cercana a 20 mm posiblemente generada por los empujes ejercidos por el material de relleno localizado hacia la parte posterior de la misma y/o por las presiones hidrostáticas teniendo en cuenta que dicha pantalla no se observaron sistemas para el drenaje del tipo lloraderos que permitan aliviar dichas presiones, situación que no se pudo determinar durante la inspección visual.

Foto 1. Vista panorámica del talud de corte evaluado en el presente informe técnico, que al parecer hace parte de un antiguo frente de explotación minera, del Barrio El Consuelo de la Localidad de Rafael Uribe Uribe.

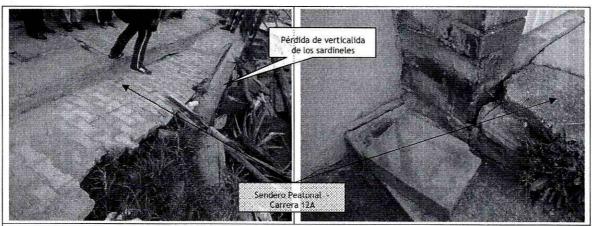
Se presentó el desconfinamiento del sendero peatonal de la Carrera 12A, a la altura del predio con nomenclatura Carrera 12A No. 50A-22 Sur (UAECD), el cual se encuentra emplazado hacia la parte alta del talud de corte que al parecer corresponde a un antiguo frente de explotación minera localizado hacia el costado Sur-Oriental del predio con nomenclatura Calle 50B Sur No. 12A-24 (UAECD), del Barrio El Consuelo de la Localidad de Rafael Uribe Uribe, dado que en el mismo se evidenciaron deformaciones, pérdida de soporte del material granular sobre el cual se encuentra cimentado, grietas de tendencia longitudinal con abertura cercana a 20 mm en una longitud aproximada de 10 m, que demarca según la inspección visual un proceso de remoción en masa activo de carácter local, que involucra un volumen aproximado de 8 m³ de suelo orgánico y cobertura vegetal potencialmente inestable y que compromete su transitabilidad y funcionalidad en el mismo.

Dicho sendero peatonal comunica la Diagonal 50B Sur con la Calle 50A Bis Sur y según lo observado en el mismo, la parte que presenta afectaciones se encuentra construida en adoquín de arcilla, confinado hacia el costado Nor-Occidental con sardineles en concreto, los cuales han perdido verticalidad por el desconfinamiento del material de relleno sobre el cual se encontraban soportados, afectación que fue generada posiblemente por el proceso de remoción en masa en comento. Se destaca de igual forma que dicho sendero peatonal, cuenta con único sistema de drenaje superficial conformado por una canal semicircular en concreto con diámetro aproximado de 15 cm, que pudiere no ser la medida adecuada para dar manejo a dichas aguas, dado que logró evidenciar que dichas aguas son vertidas directamente al talud de corte, lo que genera un aporte a la desestabilización del talud del antiguo frente de explotación minera. Sin embargo, no se evidencia que se hayan presentado desprendimientos del material inestable del proceso de remoción en masa identificado hacia la parta baja de dicho talud de corte, donde se emplaza la vivienda del predio con nomenclatura Calle 50B Sur No. 12A-24 (UAECD), donde habita la señora María Torres Gómez y su familia.

Foto 2 y 3. Vista del sendero peatonal localizado hacia la parte alta del talud evaluado, en intermediaciones con el predio con nomenclatura Carrera 12A No. 50A-22, donde se evidencia deformaciones, pérdida de soporte del material granular sobre el cual se encuentra cimentado, grietas de tendencia longitudinal.

Se presentó el desconfinamiento del sendero peatonal de la Carrera 12A, a la altura del predio con nomenclatura Carrera 12A No. 50A-22 Sur (UAECD), en una longitud aproximada de 10 m, el cual se encuentra emplazado hacia la parte alta del talud de corte que al parecer corresponde a un antiguo frente de explotación minera localizado hacia el costado Sur-Oriental del predio con nomenclatura Calle 50B Sur No. 12A-24 (UAECD), del Barrio El Consuelo de la Localidad de Rafael Uribe Uribe.
SI	X	NO	CUAL?	De presentarse un avance en el proceso de remoción en masa identificado en el talud evaluado, es posible que se aumenten las afectaciones evidenciadas en dicho sendero peatonal, se presenten desprendimientos de material, que podrían depositarse en el sendero peatonal en escalinatas en concreto que comunica la Calle 50B Sur (parte baja) con la Diagonal 50B Sur (Parte alta) parte de los mismos; adicionalmente es posible se generen presiones adicionales sobre la pantalla de concreto y se aumenten las dimensiones de la grieta evidenciada en dicha pantalla, que comprometería su estabilidad y funcionalidad. Por lo anterior se encuentra comprometida la funcionalidad y transitabilidad tanto del sendero peatonal de la Carrera 12A una longitud aproximada de 10 m y las escalinatas en concreto anteriormente mencionadas.

- Solicitud de restricción de uso, mediante acta No. 3304 del 18 de Mayo del año 2011, de 10 m del sendero peatonal correspondiente a la Carrera 12A, localizado hacia la parte alta del talud evaluado, adyacente al predio con nomenclatura Carrera 12A No. 50A-22 Sur (UAECD), del Barrio El Consuelo de la Localidad de Rafael Uribe Uribe; y del sendero peatonal en escalinatas de concreto que comunica la Calle 50B Sur (parte baja) con la Diagonal 50B Sur (parte alta). Acción adelantada por el compromiso que presentan la transitabilidad y funcionalidad de los mismos, de presentarse un avance en el proceso de remoción en masa identificado en dicho talud.

- A la Alcaldía Local de Rafael Uribe Uribe, mantener la restricción de uso de 10 m del sendero peatonal correspondiente a la Carrera 12A, localizado hacia la parte alta del talud evaluado, adyacente al predio con nomenclatura Carrera 12A No. 50A-22 Sur (UAECD), del Barrio El Consuelo de la Localidad de Rafael Uribe Uribe; y del sendero peatonal en escalinatas de concreto que comunica la Calle 50B Sur (parte baja) con la Diagonal 50B Sur (parte alta), hasta tanto se garanticen las condiciones de estabilidad del talud que al parecer hace parte de un antiguo frente de explotación minera, mediante la implementación de las medidas para la estabilización y sistemas para el drenaje del agua de escorrentía superficial y sub-superficial del talud de corte en comento.

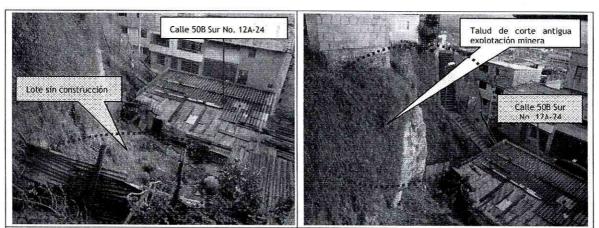
Por otra parte, hacia la parte baja del talud evaluado, se emplaza la vivienda del predio con nomenclatura Calle 50B Sur No. 12A-24 (UAECD), donde habita la señora María Torres Gómez y su familia, que corresponde a una edificación de un nivel, construida en mampostería parcialmente confinada, con cubierta liviana conformada por tejas en asbesto cemento, sostenidas por entramados de madera que a su vez descansan sobre los muros perimetrales de la misma. De igual forma, se evidenció hacia la parte posterior del predio, un talud de corte de pendiente cercana a los 80°, longitud cercana a los 6 m, altura aproximada a 2m, posiblemente realizado para el emplazamiento de la vivienda en comento y donde no se evidenciaron medidas de estabilización ni sistemas para el drenaje superficial y sub-superficial de aguas lluvias e igualmente evidencia intervención antrópica y anti-técnica. Adicionalmente, se destaca que hacia la parte alta del talud de corte en comento, se

localiza un lote sin construcción, el cual no cuenta con un manejo adecuado para las aguas de escorrentía lo que favorece de igual forma la desestabilización del talud de corte en comento.

De presentarse desprendimientos de bloques, material orgánico u escombros de los taludes anteriormente descritos, parte de éste volumen de material, posiblemente se depositarían al interior de la vivienda emplazada en el predio con nomenclatura Calle 50B Sur No. 12A-24 (UAECD), comprometiendo la habitabilidad y estabilidad estructural en el corto plazo, teniendo en cuenta que la altura del muro en concreto localizado al costado Sur-Oriental del predio en comento y adyacente al muro de cerramiento de la vivienda emplazada en el mismo, pudiere no tener la altura suficiente para contener dichos desprendimientos del talud de corte localizado hacia dicho costado, además del estado actual del talud de corte localizado hacia el costado posterior de dicho predio, el cual es susceptible a presentar desprendimientos de material; por tal motivo se recomendó la evacuación temporal y preventiva de la misma.

Fotos 4 y 5. Vista del predio con nomenclatura Calle 50B Sur No. 12A-24, donde se observa hacia el costado posterior del mismo un lote sin construcción y hacia el costado Sur-Oriental del mismo el antiguo frente de explotación minera, los cuales no evidencian sistemas para el drenaje del agua de escorrentía superficial ni sub-superficial.

- Al responsables y/o responsable de la vivienda emplazada en el predio con nomenclatura Calle 50B Sur No. 12A-24 del Barrio El Consuelo de la Localidad de Rafael Uribe Uribe, mantener evacuada la vivienda, hasta tanto se garanticen las condiciones de estabilidad del talud de corte que al parecer corresponde a un antiguo frente de explotación minera, localizado hacia el costado Nor-Oriental de la Calle 50A Bis y por ende se garanticen las condiciones de seguridad y habitabilidad de la misma.
