<b>DIAGNÓSTICO TÉCNICO</b>	Código:	<b>GAR- FT - 03</b>
		Versión:	<b>01</b>
		Código documental:

**DIAGNÓSTICO TÉCNICO No. DI-5627**  
**SUBDIRECCIÓN DE EMERGENCIAS**  
**COORDINACIÓN DE ASISTENCIA TÉCNICA**  
**Evento SIRE No. 116459**

Se presentó un accidente de tránsito en el cual el camión de placas SZW-111 impactó contra la edificación setenta y tres (73) localizada en el costado sur oriental del predio de la Calle 65 Sur No. 104-40, en el Desarrollo Ciudadela el Recreo II de la Localidad de Bosa.

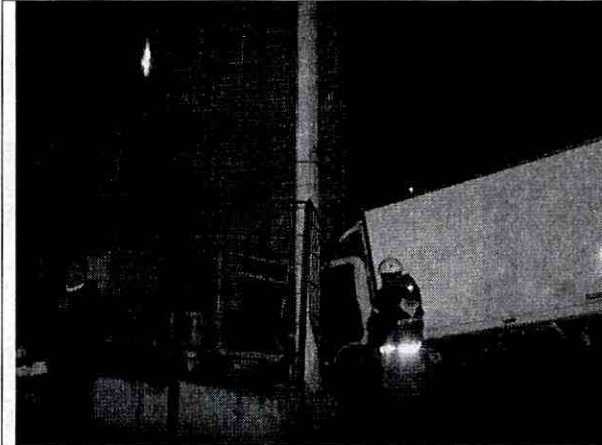
Por causas que escapan de la evaluación realizada por el Fondo de Prevención y Atención de Emergencias, el camión de servicio público de placas SZW-111 de Mosquera, impactó contra la fachada oriental de la edificación residencial derribando la puerta y ventana de metal del costado sur y generando el colapso total del muro estructural localizado en el vértice del costado oriental de la edificación; muro que cubría una área aproximada de cuatro (4) metros cuadrados; con la inspección visual no se identificaron daños adicionales en la estructura, que estuviesen relacionadas con la presencia de fisuras y/o pérdida de verticalidad de los elementos estructurales que no sufrieron el impacto directo de la colisión. Sin embargo se estimo en su momento que la edificación impactada, presentaba un alto riesgo de colapso, dado que el costado sur oriental de la misma, había quedado sin capacidad de soportar las sollicitaciones verticales impuestas por las cargas normales de servicio, generadas por el peso propio de la estructura y las cargas vivas; situación que eventualmente se podría agravar, al realizar el retiro del camión que había quedado incrustado parcialmente en la edificación. Por tanto personal del USAR, de la Unidad Administrativa Especial Cuerpo Oficial de Bomberos UAECOB, implementó un apuntalamiento preventivo y temporal del sector sur oriental del primer nivel de la edificación.

Foto 1. Vista general del costado sur de la edificación residencial (73) de la esquina sur oriental de la Calle 65 Sur No. 104-40 y del camión de placas SZW-111 impactada contra él.

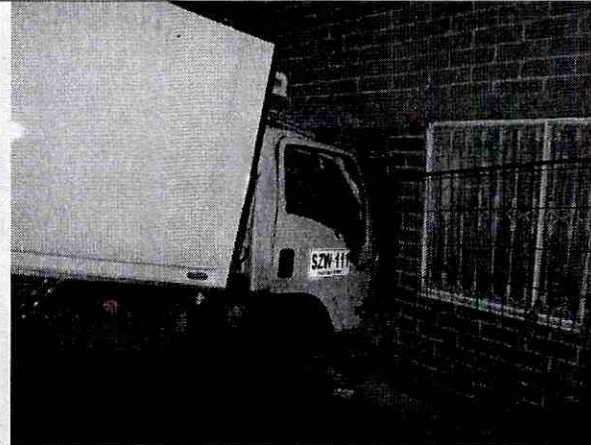
Foto 2. Afectaciones generadas en la fachada del costado oriental por causa del impacto del camión.

#	NOMBRE	DIRECCIÓN	TELÉFONO	P	A	N	DAÑOS EN VIVIENDA
1	Enrique López (Propietario)	Calle 65 Sur No. 104-40 Casa 73	3134572151	4	2	2	Colapso total de muro estructural, localizado en el costado sur oriental de la edificación y derribo de elementos de puertas y ventanas del costado sur del predio.

- La estabilidad estructural y habitabilidad de la edificación residencial ubicada en la esquina sur oriental del predio de la Calle 65 Sur No. 104-40 en el Desarrollo Ciudadela el Recreo II de la Localidad de Bosa, correspondiente a la vivienda (73) del sector, se encuentran comprometidas en la actualidad ante cargas normales de servicio, por causa de los daños severos elementos estructurales de la fachada, asociados al impacto del camión de servicio público de placas SZW-111 de Mosquera.

- Al responsable de la situación de emergencia, en caso de no existir restricciones, adelantar las intervenciones tendientes a reparar o rehabilitar los elementos estructurales y no estructurales de las fachadas sur y oriental del edificación residencial (73) de la esquina sur oriental del predio de la Calle 65 Sur No. 104-40, afectados por el impacto del camión de servicio público de placas SZW-111 de Mosquera, con el fin de devolverle a dicho espacio las condiciones de habitabilidad y estabilidad estructural original de la edificación. Actividades en las que deberá constarse con apoyo de personal idóneo, y cumplir los niveles de seguridad exigidos por la normativa, o en el Decreto No. 926 del 19 de marzo de 2010, Reglamento Colombiano de Construcción Sismo Resistente NSR-10, para lo cual se deben tramitar los permisos y licencias respectivos.

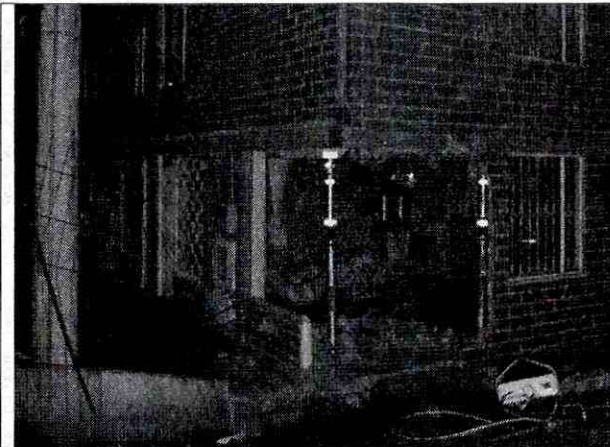
Foto 3. Labores de apuntalamiento preventivo de la placa de entrepiso del segundo nivel, realizadas durante el retiro del vehículo accidentado.

- El día 14 de julio de 2011, participación en la atención de la emergencia, y coordinación de las labores del grupo USAR de la Unidad Administrativa Especial Cuerpo Oficial de Bomberos UAECOB, consistentes en la colocación de un sistema de apuntalamiento preventivo para la placa de entrepiso del segundo nivel de la edificación; operaciones previas y posteriores al retiro del automotor accidentado.

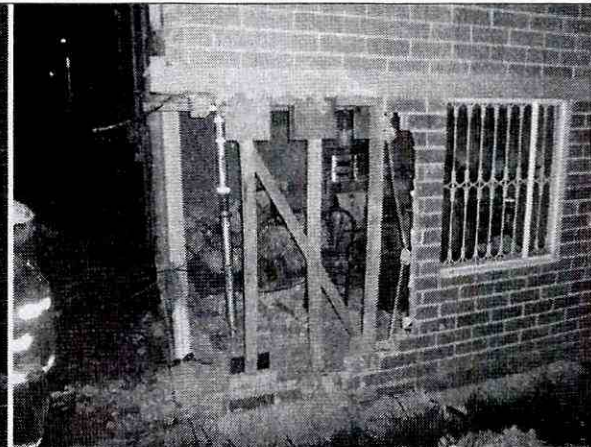
Foto 4. Estado de la edificación residencial al final de las operaciones de atención de la emergencia.

- En el corto plazo y ante cargas normales de servicio, colapso general de la estructura de la edificación de uso residencial en la esquina sur oriental del predio de la Calle 65 Sur No. 104-40, correspondiente a la Casa 73 del sector. Los escombros de mampostería de la edificación podrían caer sobre la zona verde del costado occidental de la Calle 63 Sur.

- Al responsable y/o los responsables del predio de la Calle 65 Sur No. 104-40, mantener la restricción de la edificación residencial (73) de la esquina sur oriental del predio, hasta tanto se realice el retiro controlado de los escombros de los muros de las fachadas afectadas y se implementen las demás intervenciones tendientes a garantizar la estabilidad de la edificación en general.
