**DIAGNÓSTICO TÉCNICO - DI 5634**  
**SUBDIRECCIÓN DE EMERGENCIAS**  
**COORDINACIÓN DE ASISTENCIA TECNICA**  
**EVENTO 113902**

ATENDIÓ	JAIRO MAURICIO DIAZ SALAZAR			SOLICITANTE:
COE	22	MOVIL	21	Unidad de Atención Especial Cuerpo Oficial de Bomberos de Bogotá UAECOB
FECHA	Mayo 16 de 2011 Mayo 16 de 2012	HORA	2:30 pm	<b>VIGENCIA:</b> Temporal mientras no se modifique significativamente las condiciones físicas del sector

DIRECCIÓN	Avenida Carrera 1 No 22C-67. Avenida Carrera 1 No 22C-11.	ÁREA DIRECTA	700 m <sup>2</sup>				
BARRIO	Sector catastral las Aguas.	POBLACIÓN ATENDIDA	14				
UPZ	92 - La Macarena.	FAMILIAS	6	ADULTOS	10	NIÑOS	4
LOCALIDAD	03 - Santa Fe.	PREDIOS EVALUADOS	2				
CHIP	AAA0030EAW AAA0030EUXS	OFICIO REMISORIO	CR-15083

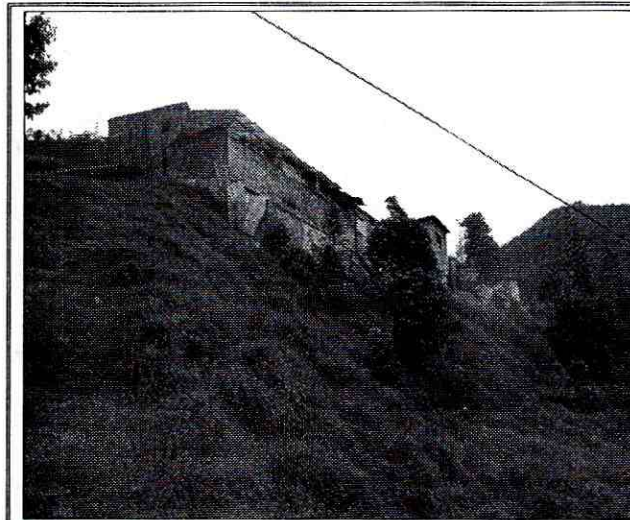
**Foto 1.** Vista de la vivienda ubicada en el predio de la Avenida Carrera 1 No 22C-67. Se observa que se ubica hacia la parte alta de una ladera de pendiente alta. (Mayo 16 de 2011)

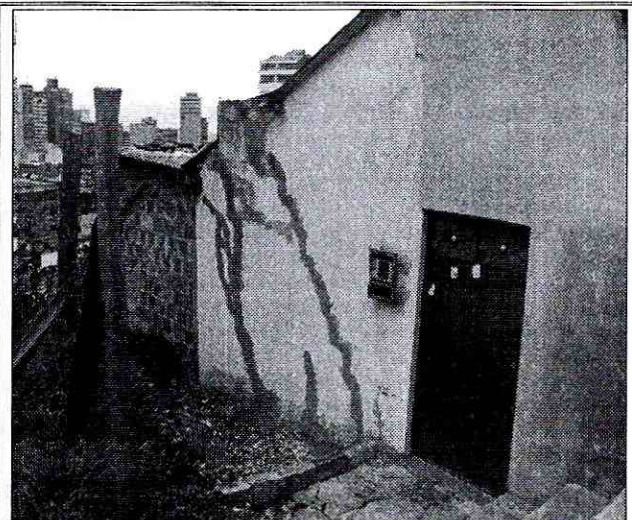
En la inspección visual realizada a la edificación ubicada en el predio de la Avenida Carrera 1 No 22C-67, se identificó grietas tanto en placa de piso como en la mampostería de cerramiento y divisoria, las cuales son de tendencia vertical y diagonal con aberturas entre 1cm y 3cm en longitudes de hasta 3m; se resalta que la vivienda en mención, se encuentra emplazada hacia la parte alta de una ladera con pendiente cercana a los 45°, sobre la cual se encuentra el proceso de remoción en masa de carácter general identificado y descrito en el Diagnostico Técnico DI-5228, el cual se encuentra hacia el costado Norte de la vivienda en mención y distanciado de esta en 15m aproximadamente, por lo que es probable que esta vivienda se encuentre dentro de la zona de influencia de dicho proceso de remoción en masa.

**Foto 2.** Grietas de tendencia diagonal en la vivienda ubicada en el predio de la Avenida Carrera 1 No 22C-67, las cuales han sido cubiertas por mortero. (Mayo 16 de 2011)

- A la Caja de Vivienda Popular, agilizar el proceso de reasentamiento para el predio ubicado en la Avenida Carrera 1 No 22C-67, en el sector catastral las Aguas de la localidad de Santa Fe, con el fin de realizar la demolición inmediata de la estructura de dicha vivienda ya que de no acatarse esta recomendación, se puede presentar el colapso total de la misma.

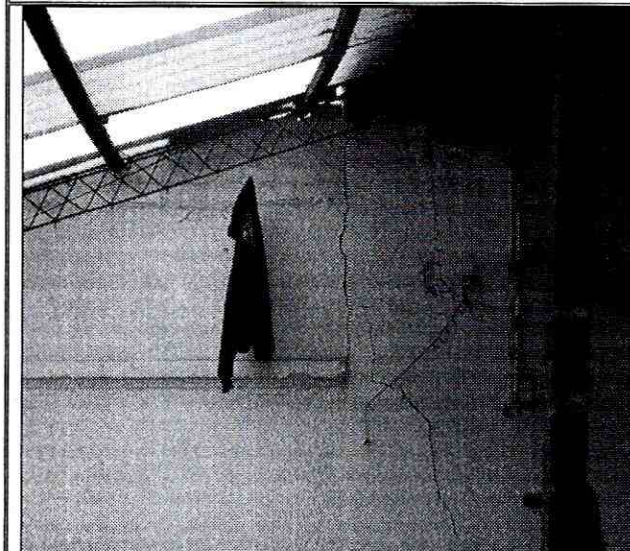
**Foto 3.** Grieta en mampostería de cerramiento del costado Norte, en la vivienda que se ubica en el predio de la Avenida Carrera 1 No 22C-67. (Mayo 16 de 2011)

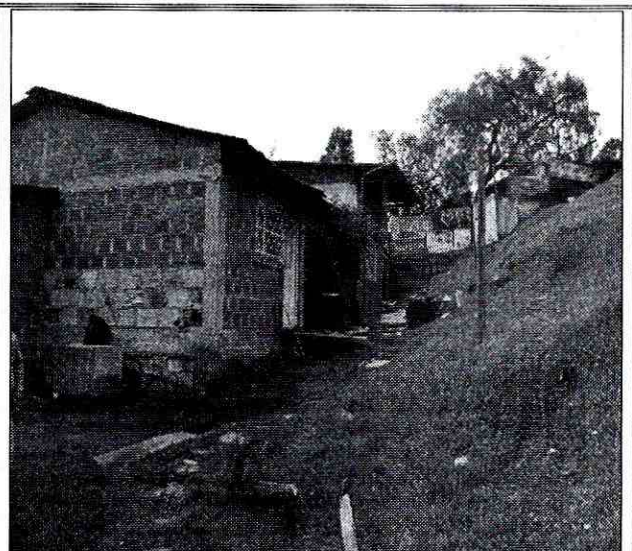
Dichas unidades habitacionales se encuentran construidas bajo un sistema estructural de mampostería simple con muros de adobe y mampostería parcialmente confinada, pisos en concreto pobre y cubiertas en tejas de zinc soportadas por correas de madera, las cuales presentan deficiencias constructivas relacionadas con la carencia y continuidad de elementos de confinamiento tipo vigas y columnas, las cuales no se encuentran comprometidas por las fisuras y grietas observadas ante cargas normales de servicio, sin embargo pueden verse afectadas ante la presencia de cargas dinámicas (sismo u otras).

**Foto 4.** Vista de las tres unidades habitacionales ubicadas en el predio de la Avenida Carrera 1 No 22C-11, al costado Sur de la vivienda ubicada en el predio de Avenida Carrera 1 No 22C-67. (Mayo 16 de 2011)

- En el caso de no existir restricciones y/o condicionamientos al uso del suelo para las unidades habitacionales ubicadas en el predio de la Avenida Carrera 1 No 22C-11, en el sector catastral las Aguas de la localidad de Santa Fe, se recomienda al responsable y/o responsables del mismo, implementar acciones para el mantenimiento, reforzamiento y/o mejoramiento de la calidad de la edificación; acciones que deberán desarrollarse con el apoyo de personal idóneo, garantizando que se cumplan los requerimientos establecidos en el Decreto No. 926 del 19 de marzo de 2010 y el Decreto 92 del 17 de Enero de 2011, Reglamento Colombiano de Construcción Sismo Resistente NSR-10 de acuerdo con la normatividad vigente y para lo cual deberán tramitarse los permisos y licencias respectivas.

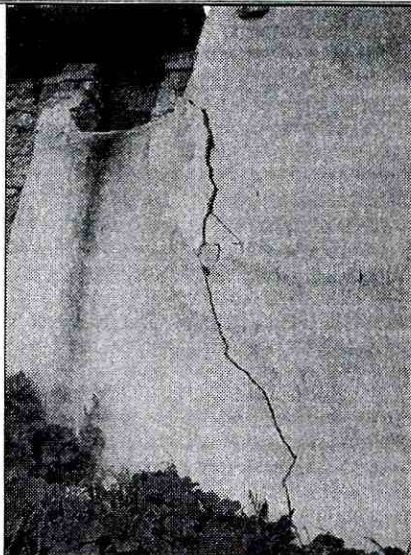
**Foto 5.** Grieta observada en la Unidad Habitacional 1, ubicada en el predio de la Avenida Carrera 1 No 22C-11, en la mampostería de cerramiento la cual es en muros en adobe. (Mayo 16 de 2011)

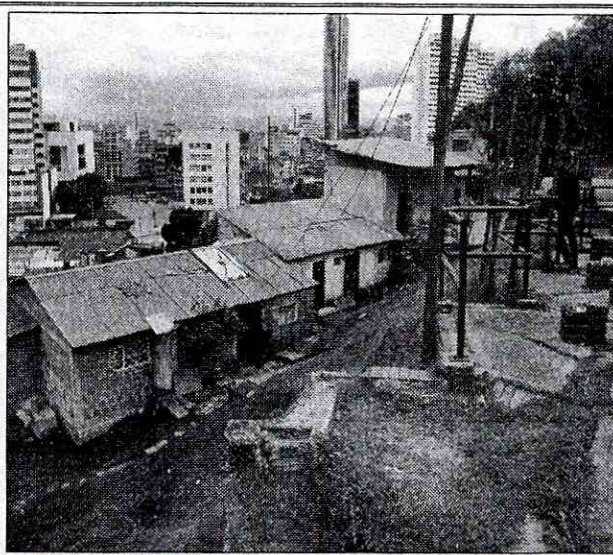
**Foto 6.** Vista de las unidades habitacionales, en visita realizada el 16 de Mayo de 2012, las cuales se encuentran en iguales condiciones a lo observado el 16 de Mayo de 2011

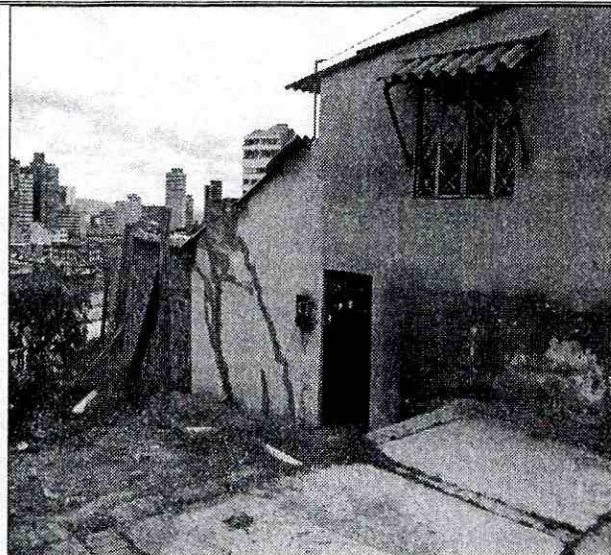
**Foto 7.** Grietas de tendencia diagonal en la vivienda ubicada en el predio de la Avenida Carrera 1 No 22C-67, observadas el 16 de Mayo de 2012, se observa aumento en las aberturas en comparación con lo identificado el 16 de Mayo de 2011

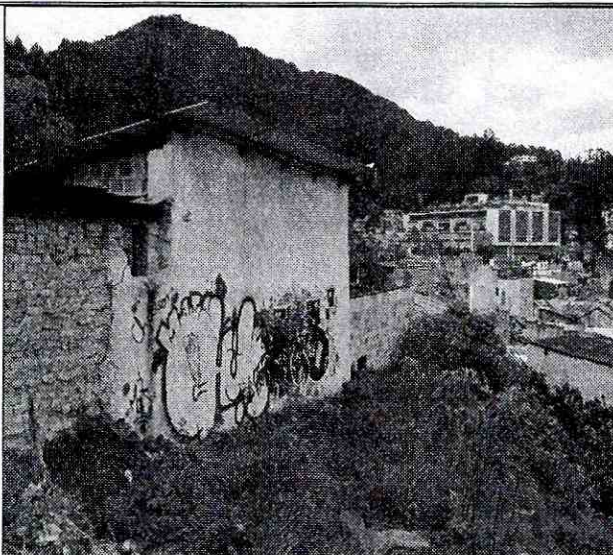
**Foto 8.** Vista de la mampostería del costado Occidental de la Unidad Habitacional 1 ubicada en el predio de la Avenida Carrera 1 No 22C-11, en visita del 16 de Mayo de 2012, en donde al parecer se reparo la grieta observada el 16 de Mayo de 2011
