DIAGNÓSTICO TÉCNICO DI-5647
SUBDIRECCIÓN DE EMERGENCIAS
COORDINACIÓN DE ASISTENCIA TÉCNICA
EVENTO SIRE 112862

DIRECCIÓN:	Calle 2B No. 4 – 27/33	ÁREA DIRECTA:	200m2				
BARRIO:	Las Cruces	POBLACIÓN ATENDIDA:	15				
UPZ:	94 – Candelaria	FAMILIAS	7	ADULTOS	12	NIÑOS	3
LOCALIDAD:	3 - Santafé	PREDIOS EVALUADOS	1				
CHIP	AAA0032XHOM	DOCUMENTO REMISORIO	CR-13600

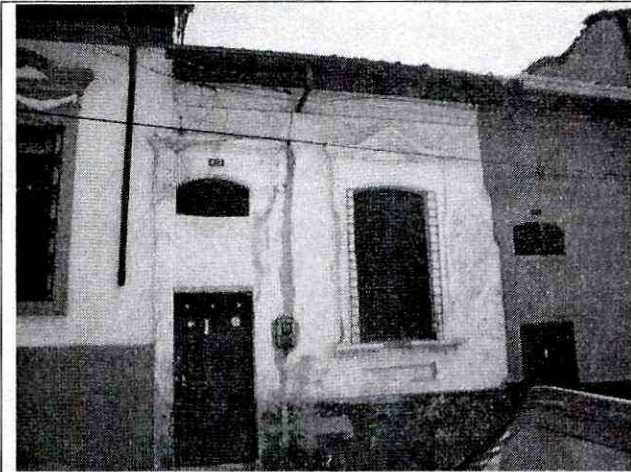
Foto 1. Vista de la fachada de la vivienda.

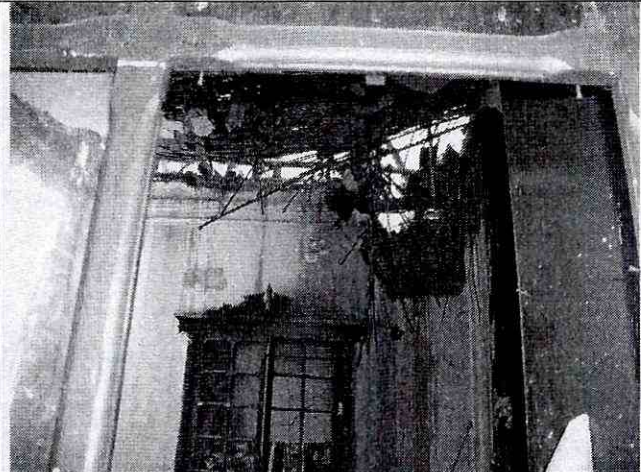
Se presentó el colapso de aproximadamente el 30% de la cubierta en la parte posterior de la unidad del costado oriental, generando agrietamientos de hasta 1cm de aberturas aproximadamente sin tendencia definida en los muros que soportaban esta parte de la cubierta, el material colapsado cae generando pérdida de enseres y halando consigo una zona del muro principal divisorio de las dos unidades del bloque bi-familiar.

Foto 2. Zona de colapso parcial de cubierta.

- Mantener la evacuación temporal y preventiva de la edificación bi-familiar emplazada en el predio de la Calle 2B No. 4 – 27/33, del barrio Las Cruces, en la localidad de Santafé, hasta tanto no se garantice la estabilidad y habitabilidad de la estructura de la vivienda.

- Al responsable o responsables de la edificación bi-familiar emplazada en el predio de la Calle 2B No. 4 – 27/33, del barrio Las Cruces, en la localidad de Santafé, implementar las acciones de mantenimiento, mejoramiento y reforzamiento de la vivienda, acciones que deberán implementarse con el apoyo de personal idóneo, garantizando que se cumplan los requerimientos establecidos en la Ley 400 de 1997 (Decreto 33 de 1998 - Norma Colombiana de Diseño y Construcción Sismo Resistente) y/o en el Decreto No. 926 del 19 de marzo de 2010, Reglamento Colombiano de Construcción Sismo Resistente NSR-10, de acuerdo con la normatividad vigente, para lo cual se deben tramitar los permisos y licencias respectivos.

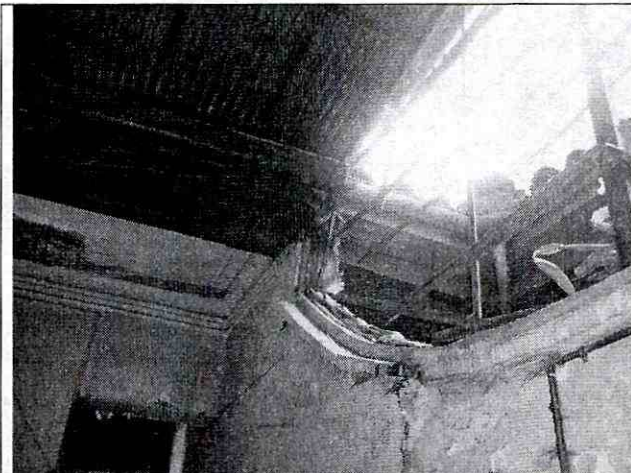
El resto de la vivienda presenta, un alto grado de deterioro, en los cielos-rasos por ejemplo hay fuerte evidencia de humedades y los muros presentan fisuras de tendencias longitudinales en la mayor parte de los habitáculos, lo que posiblemente sea antesala a nuevos colapsos de la cubierta, ya que pos las fuertes precipitaciones y vulnerabilidad de la cubierta, ella se empapa aumentando su peso.

Estas afectaciones posiblemente se deban al alto grado de deterioro y falta de mantenimiento al que ha sido sometida la estructura de la vivienda y a su antigüedad, por tal razón se hace necesaria su evacuación hasta tanto no se refuerce y se garanticen las condiciones de habitabilidad de la misma.

Foto 3. Afectaciones en la unidad del costado oriental.

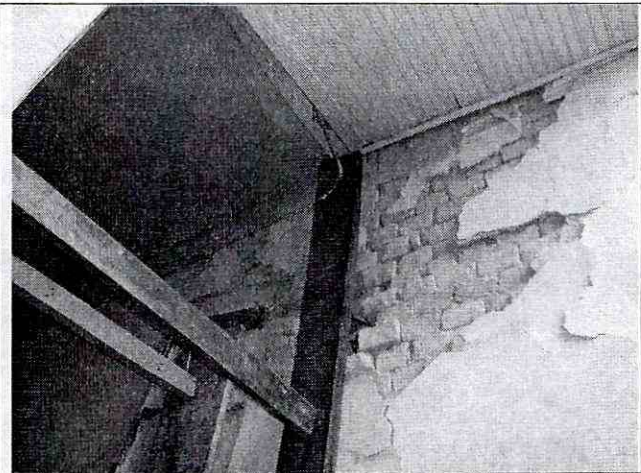
La unidad del costado occidental y cuyo acceso es por el numeral 33, tiene afectaciones como fisuras en sus muros de fachada, y en el muro divisorio entre las dos unidades del bi-familiar, las fisuras tienen aberturas de hasta 4mm aproximadamente y no tienen tendencias definidas tampoco, posiblemente estén más ligadas al avanzado estado de deterioro de la vivienda y al colapso de la zona de la cubierta de la unidad del costado oriental.

Foto 4. Detalle de la afectación en el muro divisorio en la unidad occidental.
