DIAGNÓSTICO TÉCNICO No. DI-5654
SUBDIRECCIÓN DE EMERGENCIAS
COORDINACIÓN DE ASISTENCIA TÉCNICA
EVENTO No. 113069

DIRECCIÓN:	Transversal 4 Este No. 106-28 Sur Transversal 4 Este No. 104 A-20 Sur	ÁREA DIRECTA:	90 m ²				
BARRIO:	Antonio José Sucre II y III	POBLACIÓN ATENDIDA:	13				
UPZ:	58 Comuneros	FAMILIAS	5	ADULTOS	9	NIÑOS	3
LOCALIDAD:	5- USME	PREDIOS EVALUADOS	2				
CHIP:	AAA0028UALW AAA0028UAWF	DOCUMENTO REMISORIO	CR-12497

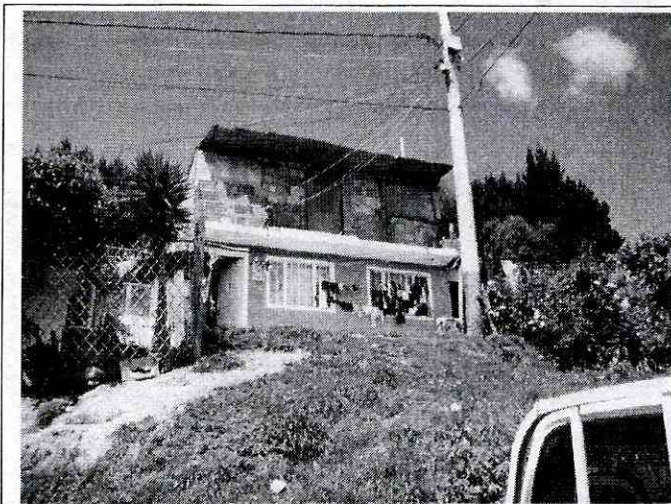
Se localiza una vivienda de dos niveles, construida en mampostería simple, con placas de contrapiso, entrepiso y cubierta en teja de zinc. Hacia la parte posterior se encuentra el talud de corte colindante con la Diagonal 102 Sur que corresponde a una zona verde, la cual según la inspección visual no cuenta con medidas para el manejo de las aguas de escorrentía superficial y subsuperficial, lo cual posiblemente favoreció el proceso de remoción en masa de carácter local en el talud de corte. La altura total del talud es de aproximadamente 4,0 m, su longitud aproximada es de 10,0 m y su inclinación es de tendencia vertical ($\beta=90^\circ$) (Foto 1, 2, 3 y 4).

Foto 1. Fachada principal del predio de la Transversal 4 Este # 106-28 Sur.

- ✓ A los responsables del predio ubicado en la Transversal 4 Este # 106-28 Sur, mantener evacuada la vivienda, hasta tanto se garanticen las condiciones de estabilidad del talud y se recupere la funcionalidad, estabilidad y habitabilidad de los espacios que se ven afectados en la actualidad en la vivienda.

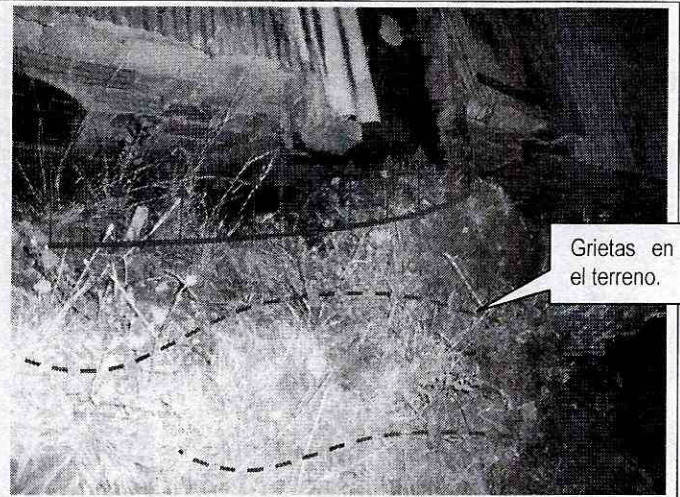
Aproximadamente a 1,0 m del borde del talud de corte se observa una grieta de aproximadamente 3,0 m de longitud, 0,5 m de profundidad y un abertura máxima de 0.5 cm, la cual puede indicar una falla inminente de la masa de suelo limitada por la grieta y el talud de corte, si no se implementan las obras necesarias para la estabilización del talud o por lo menos el retiro controlado del material. La eventual caída de nuevo material puede incrementar el daño en la vivienda en comento, llegando posiblemente a generar el colapso del muro perimetral de la parte posterior donde se encuentran la cocina y el baño del primer piso. Durante la inspección visual a este predio no se observaron evidencias de daño actual por efecto del proceso de inestabilidad, e igualmente se considera que la estabilidad y habitabilidad del mismo se verán comprometidas en el corto plazo bajo cargas normales de servicio incluso si se presenta el deslizamiento del terreno limitado por la grieta descrita anteriormente (**Foto 3 y 4**).

Foto 2. Evidencia de inestabilidad en el talud de corte, realizado para el emplazamiento de la vivienda de la Transversal 4 Este # 106-28 Sur.

- ✓ De no implementarse a lo largo de todo el talud de corte las obras correctivas necesarias para su estabilización, incluyendo obras de drenaje superficial y subsuperficial, o por lo menos si no se hace el retiro controlado de la porción de suelo limitado por la grieta existente, éste material podrá deslizarse y causar una mayor afectación en el predio localizado en la base del talud, e incluso generar afectación en los predios vecinos.

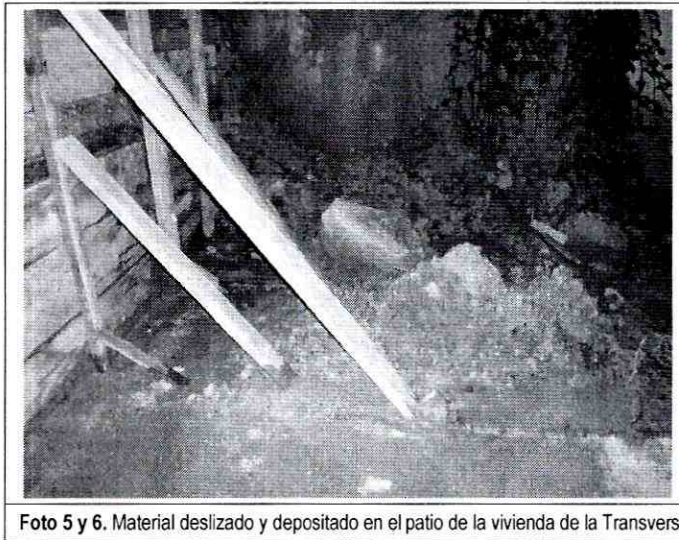
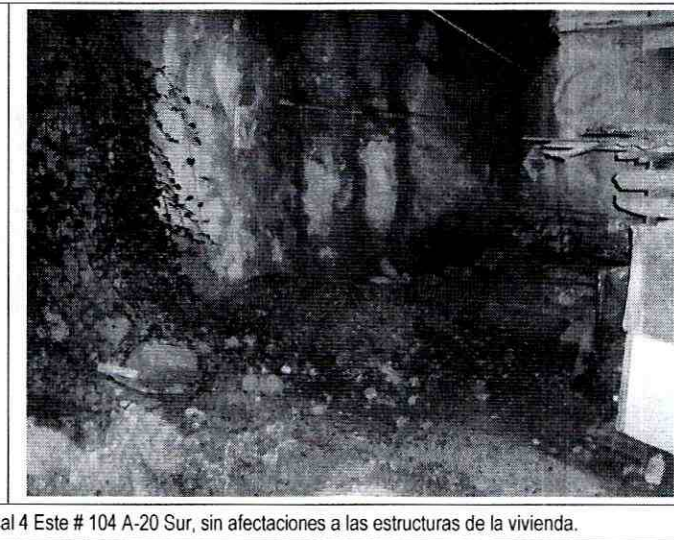
La caída de materiales provenientes del talud de corte de la parte posterior del predio no generó en la vivienda daños, puesto que el material se depositó en el patio. Al momento de la inspección visual se considera que la estabilidad y habitabilidad no se encuentra comprometida en el mediano plazo bajo cargas normales de servicio debido al deslizamiento ocurrido en el talud de corte de la parte posterior del predio (**Fotografías 5 y 6**).

- ✓ A los responsables del predio ubicado en la Transversal 4 Este # 104 A-20 Sur, mantener la restricción parcial de uso de la parte posterior de la vivienda (patio), hasta tanto se garanticen las condiciones de estabilidad del talud.
