DIAGNÓSTICO TÉCNICO # DI-5659
SUBDIRECCIÓN DE EMERGENCIAS
COORDINACIÓN DE ASISTENCIA TÉCNICA
EVENTO 113197

ATENDIÓ: NANCY CONSTANZA PEÑA SANCHEZ		SOLICITANTE:	
COE: 30	MOVIL: 3	Comunidad	
FECHA: 05 de Mayo de 2011	HORA: 3:08	VIGENCIA: Temporal mientras no se modifique significativamente las condiciones físicas del sector.

DIRECCIÓN: Carrera 18G Bis # 77-50 Sur	ÁREA DIRECTA: 10 m ²
BARRIO: El Tesoro	POBLACIÓN ATENDIDA: 5
UPZ: 67 – Lucero	FAMILIAS 2 ADULTOS 3 NIÑOS 2
LOCALIDAD: 19 – Ciudad Bolívar	PREDIOS EVALUADOS 1
CHIP: AAA0028ZHDM	DOCUMENTO REMISORIO CR-12351

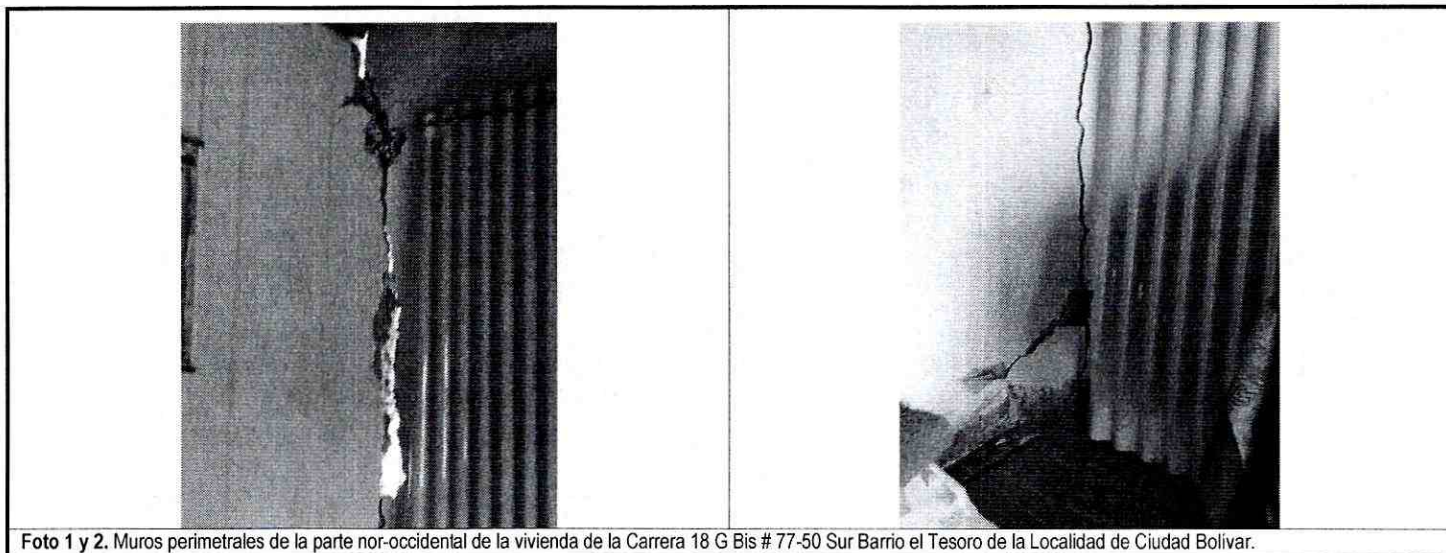
Se presenta grietas con aberturas variables entre 0.1 y 0.5 m en los muros perimetrales de la parte nor-occidental de la vivienda de la Carrera 18G Bis # 77-50 Sur, dichas afectaciones están relacionadas con una posible reactivación en el proceso de remoción en masa de carácter general identificado desde el año 2008.

En el predio de la Carrera 18G Bis # 77-50 Sur, se encuentra emplazada una vivienda de un (1) nivel construida en mampostería simple y cubierta en teja de zinc. En dicha vivienda se evidenciaron deficiencias constructivas relacionadas principalmente con el tipo de material, la carencia de adecuados elementos estructurales de confinamiento y amarre tipo vigas y columnas, y la carencia de cimentación.

Foto 1 y 2. Muros perimetrales de la parte nor-occidental de la vivienda de la Carrera 18 G Bis # 77-50 Sur Barrio el Tesoro de la Localidad de Ciudad Bolívar.

- ✓ Evacuar definitivamente y continuar con prioridad técnica uno (1) en el programa de reasentamiento de familias ubicadas en zonas de Alto Riesgo no Mitigable, la vivienda ubicada en el predio de la Carrera 18G Bis # 77-50 Sur del Barrio El Tesoro de la Localidad de Ciudad Bolívar.
- ✓ A la Caja de Vivienda Popular, agilizar el proceso de reasentamiento del predio de la Carrera 18G Bis # 77-50 Sur, con el fin de realizar la demolición inmediata de la estructura de dicha vivienda ya que de no acatarse esta recomendación, se puede presentar el colapso total de la misma, afectando los predios vecinos

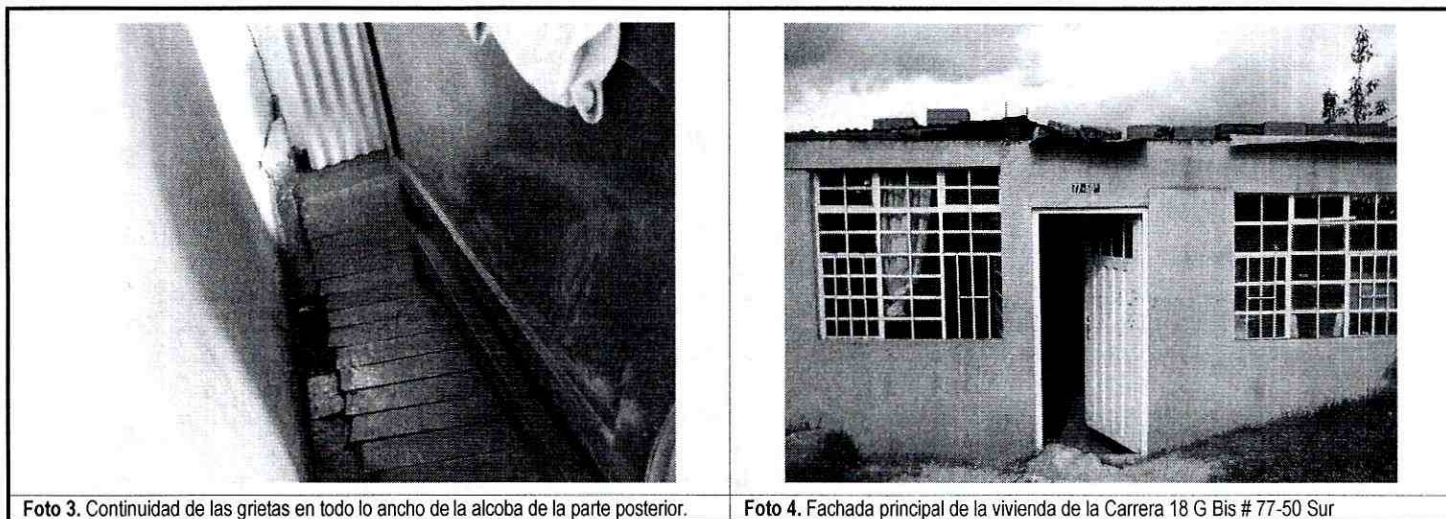
Foto 3. Continuidad de las grietas en todo lo ancho de la alcoba de la parte posterior.

Foto 4. Fachada principal de la vivienda de la Carrera 18 G Bis # 77-50 Sur

#	NOMBRE	DIRECCIÓN	TELÉFONO	P	A	N	DAÑOS EN EDIFICACIÓN
1	Graciela Gahona de Franco	Carrera 18 G Bis # 77-50 Sur	7900907	5	3	2	Incremento en las aberturas de las grietas en muros perimetrales de la vivienda al costado occidental generando inestabilidad en la misma.
