DIAGNÓSTICO TÉCNICO No. DI-5663
SUBDIRECCIÓN DE EMERGENCIAS
COORDINACIÓN DE ASISTENCIA TÉCNICA
EVENTO SIRE 115010

DIRECCIÓN:	Carrera 6A No 188C-33	ÁREA DIRECTA:	92 m ²				
BARRIO:	Buenavista	POBLACIÓN ATENDIDA:					
UPZ:	9 - Verbenal	FAMILIAS	1	ADULTOS	2	NIÑOS	2
LOCALIDAD:	1 - Usaquén	PREDIOS EVALUADOS	1				
CHIP	AAA0175SZJH	DOCUMENTO REMISORIO	CR- 14347

REMOCIÓN EN MASA

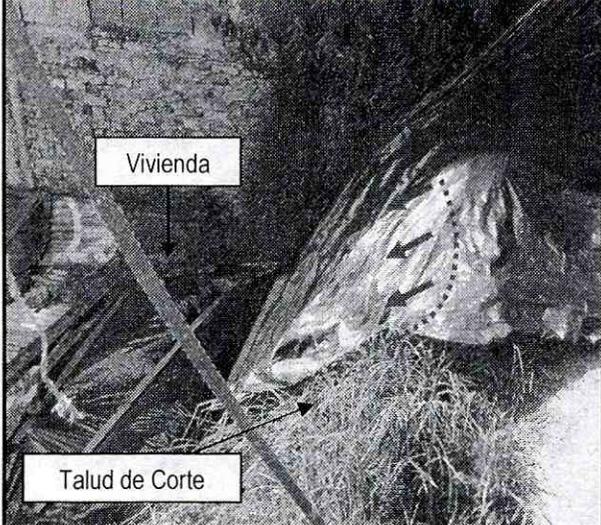
Se presentó un desprendimiento de suelo de carácter local desde un talud de corte el cual presenta una altura de 4m y una longitud de 7m aproximadamente, con pendiente cercana a los 80° , generado posiblemente para el emplazamiento de la vivienda evaluada y localizada en la Carrera 6A No 188C-33, en donde habita la Señora Marcela Camargo y su familia; predio que se ubica en una ladera consolidada con vías pavimentadas y pendiente cercana a los 30° , sobre la cual no se evidenciaron procesos de remoción en masa de carácter general.

El desprendimiento de material corresponde a suelo residual y cobertura vegetal e involucra un volumen cercano a $1.5m^3$, el cual se depositó hacia la parte media del talud en comento en donde

Entre las posibles causas que han generado el desprendimiento de material desde el talud de corte evaluado se encuentra la intervención anti-técnica y antrópica desarrollada en dicho talud, así como la ausencia de medidas de protección, estabilización y sistemas para el manejo de aguas de escorrentía superficial y subsuperficial, de igual manera el no acatamiento de las recomendaciones impartidas en el diagnóstico técnico DI-3305 en cuanto a:

<p>Fotografía 1. Talud de corte donde se presentó el desprendimiento de suelo, hacia la parte baja del talud se encuentra la vivienda donde habita la señora Marcela Camargo y su familia</p>	<p>Fotografía 2. A la izquierda se observa el muro del cerramiento del costado Oriental de la vivienda evaluada ubicada en la Carrera 6A No 188C-33, detrás de este se encuentra el talud de corte afectado.</p>

- Al responsable y/o responsables de la vivienda de la Carrera 6A No 188C-33 barrio Buenavista de la localidad de Usaquén, en el caso de no existir restricciones y/o condicionamientos al uso del suelo para el predio en comento, implementar acciones tendientes para estabilizar el talud de corte ubicado hacia el costado Oriental de la vivienda, dichas acciones deberán llevarse a cabo con el apoyo de personal idóneo, mediante la conformación de obras de protección geotécnica, las cuales debe contar con un sistema de drenaje para la evacuación de las aguas superficiales y subsuperficiales, garantizando que se cumplan los requerimientos establecidos en el Decreto No. 926 del 19 de marzo de 2010 y Decreto 92 del 17 de Enero de 2011, Reglamento Colombiano de Construcción Sismo Resistente NSR-10 de acuerdo con la normatividad vigente, para lo cual se deben tramitar los permisos y licencias respectivos.

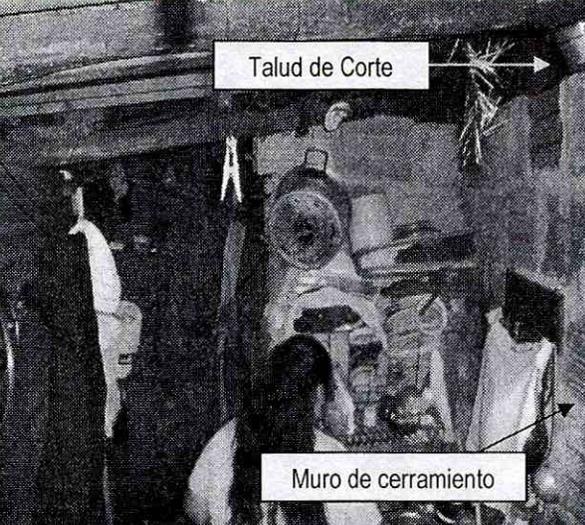
En la evaluación cualitativa realizada en el predio de la Carrera 6A No 188C-33 se evidenció que el talud en mención se ubica hacia su costado Oriental y no presenta medidas de estabilización, ni sistemas para el manejo de la escorrentía superficial, ni subsuperficial; de igual manera se observó que hacia la parte alta de este talud se encuentra un cerramiento en lámina de zinc, así como el acceso al predio en mención, de igual manera se observó un andén en concreto y una vía pavimentada a una distancia de 2.5m de la corona del talud y que corresponde a la Carrera 6A. Hacia la parte baja se encuentra el muro de cerramiento del costado Oriental, al igual que la zona de baño y cocina de la vivienda evaluada la cual es de un (1) nivel, cabe resaltar que entre la pata del talud y el muro de cerramiento en mención hay una distancia de 0.5m aproximadamente.

parte del material se recostó sobre el muro de cerramiento del costado Oriental de la vivienda sin generar al momento afectación en el mismo, sin embargo de presentarse un avance en el proceso de remoción en masa puede verse comprometida en el corto plazo la estabilidad y funcionalidad de esta área. Es de notar que en la evaluación cualitativa realizada hacia la parte alta del talud evaluado en el presente informe técnico no se evidenciaron condiciones tales como agrietamientos en el terreno que pudiesen comprometer la estabilidad y funcionalidad del andén y de la vía que se ubican en este punto.

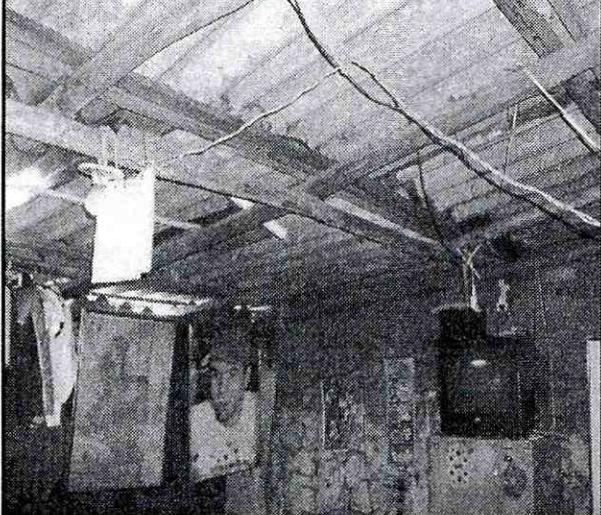
La vivienda de la Carrera 6A No 188C-33 corresponde a una vivienda de un (1) nivel construida en mampostería simple y madera, con cubierta en teja de zinc, soportada por correas en madera rolliza, la cual presenta serias deficiencias constructivas relacionadas con la falta de elementos de confinamiento tipo vigas y columnas, por lo que se configura como una estructura altamente vulnerable a presentar afectación ante un posible avance del proceso de remoción en masa, y por la presencia de cargas dinámicas (por ejemplo sismos).

<p>Fotografía 3. Entramado en elementos de madera que sirven de soporte a la cubierta de la vivienda de la carrera 6A No 188C-33</p>	<p>Fotografía 4. Vista desde la parte alta del talud desde donde se aprecia la cubierta de la vivienda la cual es en laminas de zinc y asbesto cemento, en la imagen se identifica la zona de baño y cocina</p>

- De igual manera, en el caso de no existir restricciones y/o condicionamientos al uso del suelo para el predio de la referencia, implementar acciones tendientes para el mejoramiento y/o mantenimiento de la vivienda ubicada en la Carrera 6A No 188C-33, barrio Buenavista de la localidad de Usaquén. Dichas acciones deberán llevarse a cabo con el apoyo de personal idóneo, garantizando que se cumplan los requerimientos establecidos en el Decreto No. 926 del 19 de marzo de 2010 y Decreto 92 del 17 de Enero de 2011, Reglamento Colombiano de Construcción Sismo Resistente NSR-10 de acuerdo con la normatividad vigente, para lo cual se deben tramitar los permisos y licencias respectivos.

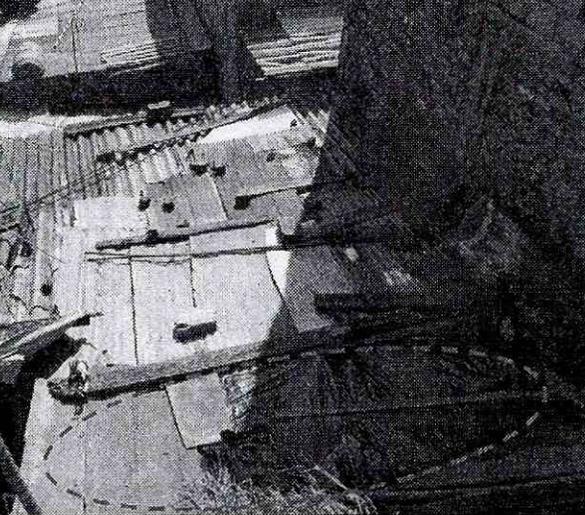
De no implementarse las acciones tendientes a garantizar la estabilidad del talud de corte evaluado, es probable que se generen desprendimientos adicionales de suelo que puedan impactar la vivienda evaluada, ubicada en la Carrera 6A No 188C-33, afectando la zona de baño y cocina ante el colapso parcial de esta zona así como colapso total de la misma, por lo que se recomendó su evacuación de manera preventiva y temporal a fin de garantizar la integridad física de sus

- Al responsables y/o responsables de la vivienda de la Carrera 6A No 188C-33 barrio Buenavista de la localidad de Usaquén, se recomienda mantener la evacuación preventiva y temporal de la vivienda que se encuentra en el predio en mención hasta tanto se desarrollen las acciones necesarias que garanticen la estabilidad del talud evaluado.
