DIAGNÓSTICO TÉCNICO No. 5666
SUBDIRECCIÓN DE EMERGENCIAS
COORDINACIÓN DE ASISTENCIA TÉCNICA
EVENTO 114703

| DIRECCIÓN: | Carrera 7 # 102 – 51 | ÁREA DIRECTA: | 40 ha | | | | |

4. DESCRIPCIÓN Y CAUSAS

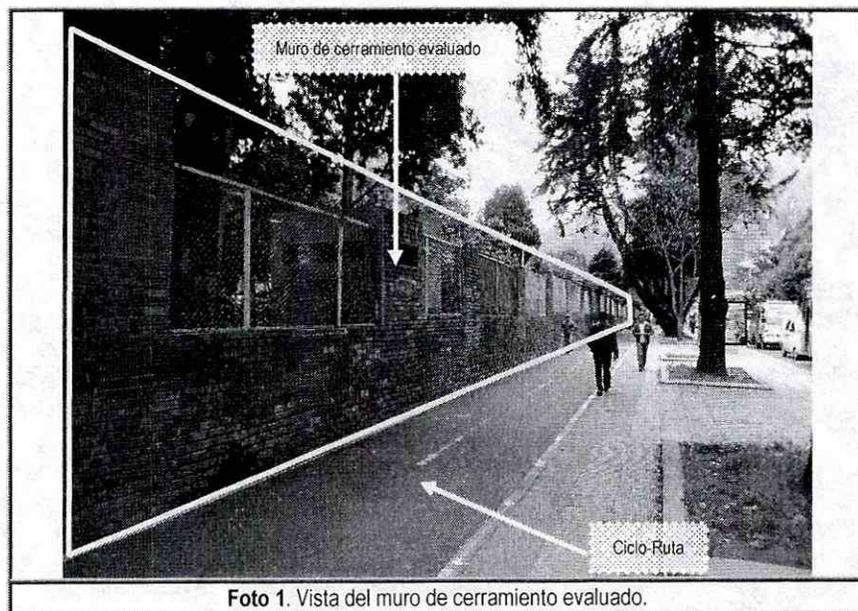
Se presentó pérdida de verticalidad en un muro de cerramiento, perteneciente a la Escuela de Infantería – Cantón Norte, el cual está ubicado al costado norte de la Calle 100 entre Carreras 11 y 8, colindando con una vía peatonal adyacente a una ciclo-ruta. Dicho muro tiene una altura cercana a los 2 m y longitud aproximada a los 580 m; esta construido en mampostería simple y presenta en algunos tramos, malla eslabonada en alambre.

Foto 1. Vista del muro de cerramiento evaluado.

- A los responsables del muro de cerramiento perteneciente a la Escuela de Infantería – Canto Norte, el cual esta ubicado al costado norte de la Calle 100 entre Carreras 8 y 11 de la localidad de Usaquén, mantener restringido el uso de las zonas adyacentes al muro (via peatonal y ciclo-ruta), hasta tanto se garanticen condiciones de estabilidad y se garantice condiciones de seguridad y funcionalidad de la misma.

- En el caso de no existir restricciones y/o condicionamientos al uso del suelo para el predio evaluado, se recomienda al responsable del mismo implementar acciones para el mantenimiento, reforzamiento y/o mejoramiento de la calidad de la construcción del muro de cerramiento evaluado, con el apoyo de personal idóneo, garantizando el cumplimiento de la normatividad vigente y tramitando los permisos y licencias respectivos.

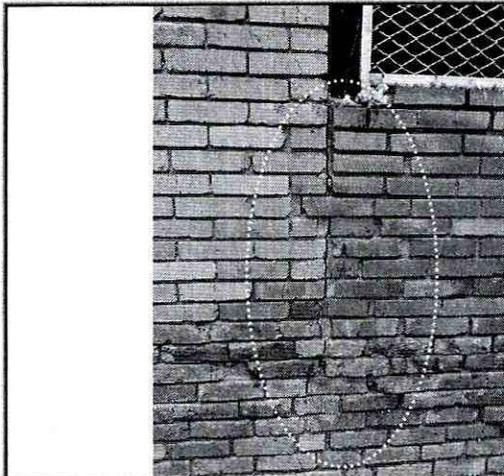
Adicionalmente durante la inspección visual, se observó que el muro presenta deficiencias constructivas relacionadas con la falta de elementos de confinamiento y amarre tipo vigas y columnas, observando en algunos tramos del muro, fisuras con aberturas cercanas a 1 cm y desprendimientos de algunas unidades de mampostería, situación posiblemente asociada, a la edad de la construcción y al alto grado de deterioro que presenta la estructura. De esta forma existe actualmente, compromiso en la estabilidad estructural del muro ante cargas normales de servicio y en la transitabilidad de la vía peatonal y la ciclo-ruta, adyacentes al muro evaluado.

Foto 2. Se observan algunas fisuras en el muro de cerramiento.

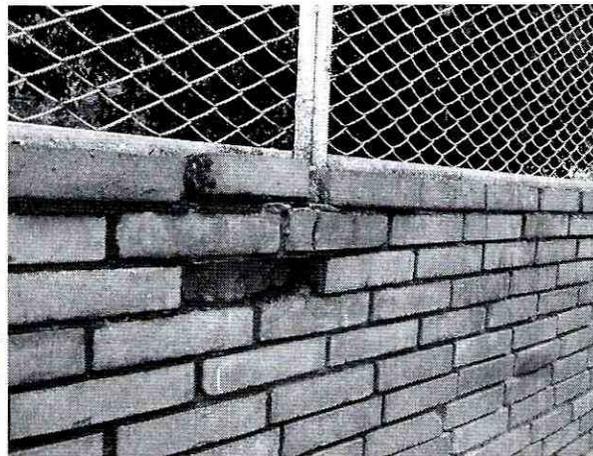
Foto 3. Se observan desprendimientos de algunas unidades de mampostería.

| # | DIRECCIÓN | RESPONSABLE | P | A | N | DAÑOS EN EDIFICACIÓN |
|---|---|---|---|---|---|--|
| 1 | Carrera 7 # 102 - 51 | Ministerio de Defensa. | 500 | 500 | 0 | Se observó pérdida de la verticalidad en muro de cerramiento perteneciente a la escuela de infantería, observando fisuras de aberturas cercanas al 1cm y desprendimientos de algunas unidades de mampostería que conforman la estructura del muro. |
