DIAGNÓSTICO TÉCNICO No. DI-5674
SUBDIRECCION DE EMERGENCIAS
COORDINACIÓN DE ASISTENCIA TÉCNICA
RADICADO FOPAE 2011ER10034

DIRECCIONES: Carrera 17 N Bis No. 79-19 Sur	ÁREA DIRECTA:	1300 m ²		
BARRIO: Cerros del Sur	POBLACIÓN ATENDIDA:	160		
UPZ: 68 – El Tesoro	FAMILIAS 40	ADULTOS 80	NIÑOS 80	
LOCALIDAD: 19 – Ciudad Bolívar	PREDIOS EVALUADOS	40		
CHIP -----	DOCUMENTO REMISORIO	CR-12565

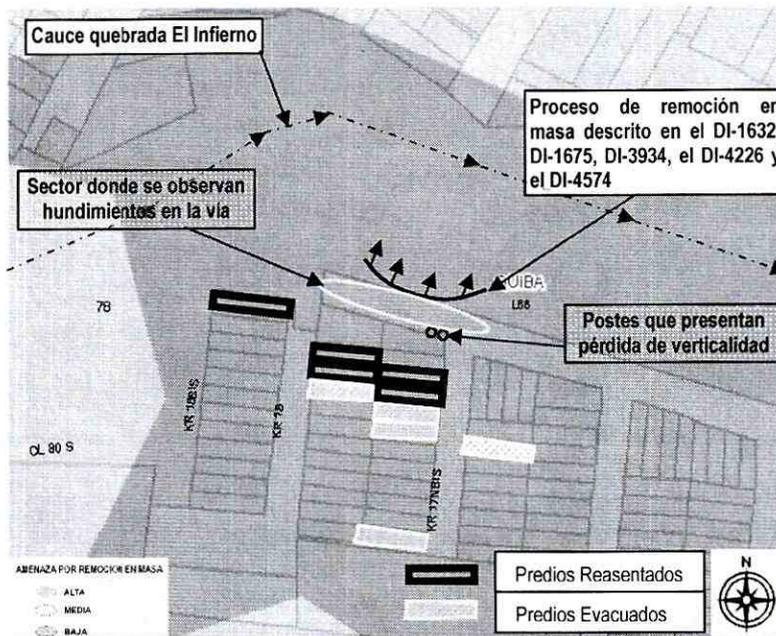
De acuerdo con el Plano Normativo de Amenaza por Remoción en Masa del Plan de Ordenamiento Territorial de Bogotá, POT (Decreto 190 de 2004, por el cual se compilan los decretos 619 de 2000 y 469 de 2003), el sector donde se encuentra el predio de la Carrera 17 N Bis No. 79-19 Sur, en el Barrio Cerros del Sur, se encuentran catalogados en Amenaza Alta por Fenómenos de Remoción en Masa (Ver figura 1).

Figura 1. Localización y categorización del nivel de Amenaza por Fenómenos de Remoción en Masa para los predios evaluados en el Barrio Cerros del Sur de la Localidad de Ciudad Bolívar.

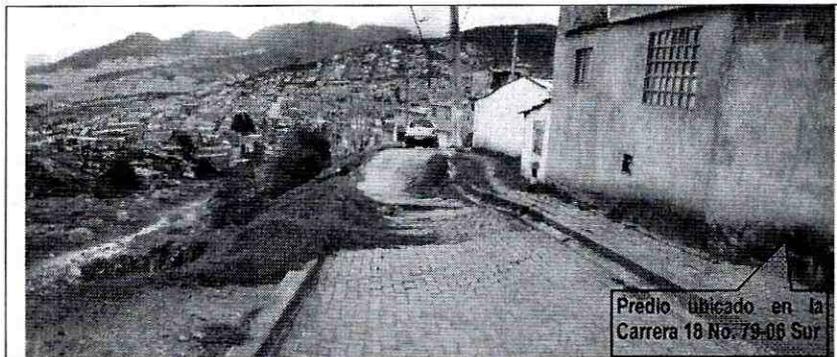
Foto 3. Vista desde el costado occidental del sector evaluado en la Calle 79 Sur a la altura de la Carrera 18 (Fotografía tomada el 03-06-10).

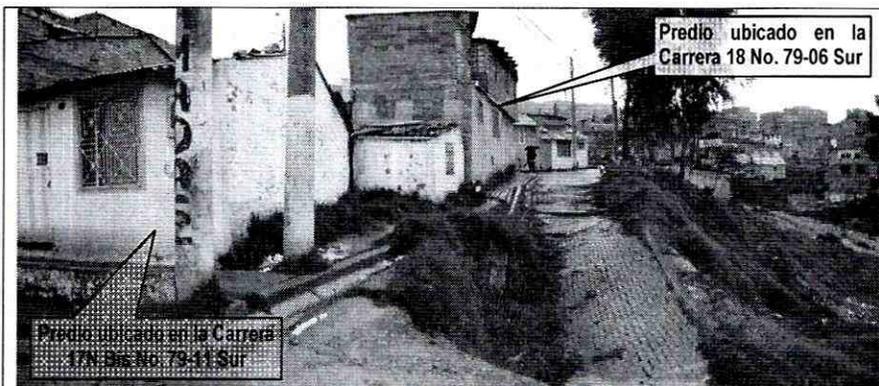
Foto 4. Vista desde el costado oriental del sector evaluado en la Calle 79 Sur a la altura de la Carrera 18 (Fotografía tomada el 03-06-10).

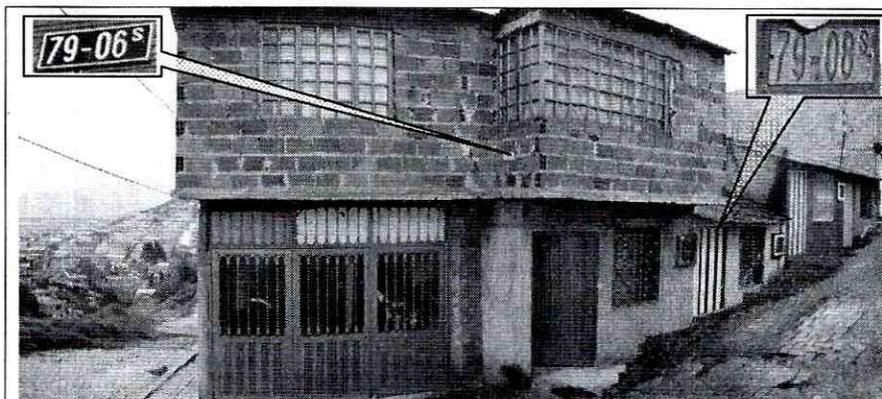
Foto 5. Vista desde el costado occidental de las viviendas emplazadas en la Carrera 18 No. 79-06 Sur y la Carrera 18 No. 79-08 Sur (Fotografía tomada el 03-06-10).

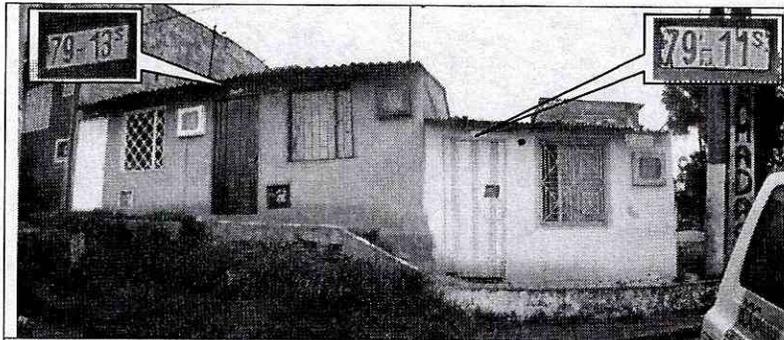
Foto 6. Vista desde el costado oriental de las viviendas ubicadas en la Carrera 17N bis No. 79-13 Sur y la Carrera 17N bis No. 79-11 Sur (*Fotografía tomada el 03-06-10*).

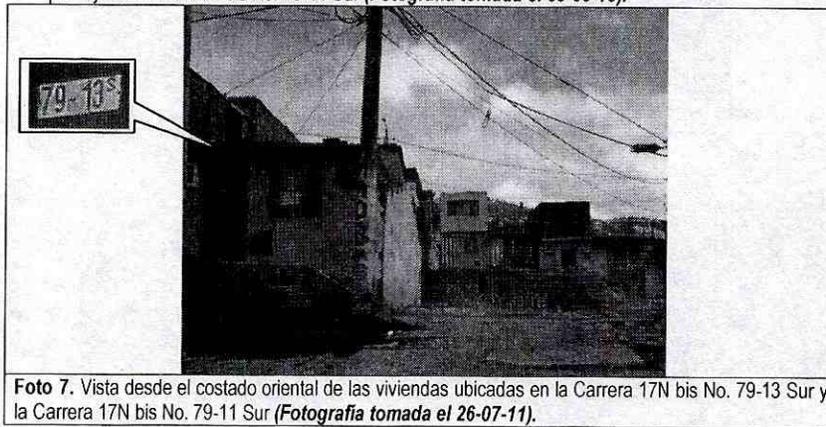
Foto 7. Vista desde el costado oriental de las viviendas ubicadas en la Carrera 17N bis No. 79-13 Sur y la Carrera 17N bis No. 79-11 Sur (*Fotografía tomada el 26-07-11*).

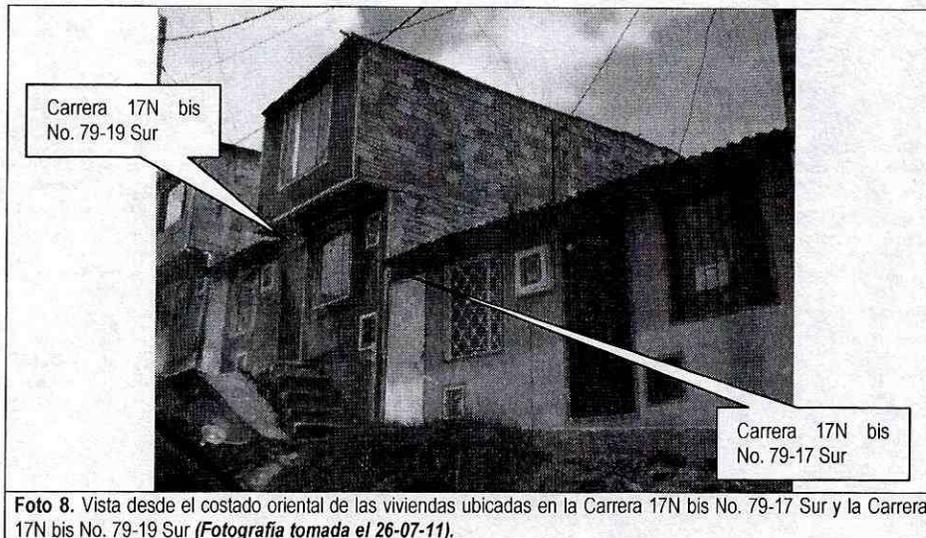
Foto 8. Vista desde el costado oriental de las viviendas ubicadas en la Carrera 17N bis No. 79-17 Sur y la Carrera 17N bis No. 79-19 Sur (*Fotografía tomada el 26-07-11*).

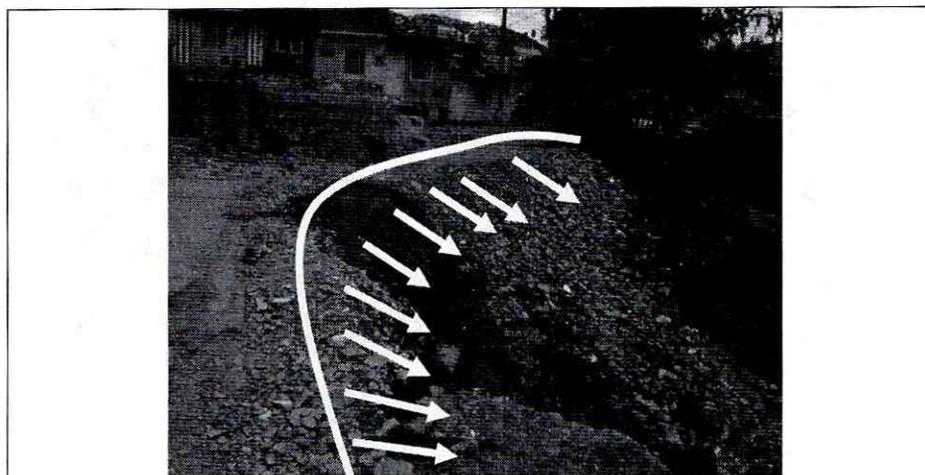
Foto 9. Evolución del Proceso de remoción de masas en la zona. (Fotografía tomada el 26-07-11).

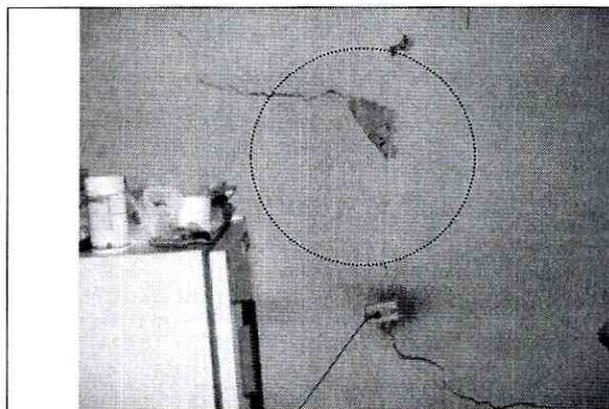
No.	DIRECCIÓN	CHIP	RESPONSABLE	P	A	N	DESCRIPCIÓN
1	Carrera 17 N Bis No. 79 – 19 Sur	AAA0171UOHK	Oscar Esteban Pineda	3	2	1	<p>En el predio se emplaza una edificación de dos niveles construida en mampostería parcialmente confinada, con placa en concreto de contrapiso y de entrepiso, con cubierta liviana compuesta por un entramado en madera y tejas en asbesto-cemento, la cual presenta deficiencias constructivas relacionadas con la ausencia de elementos de confinamiento adecuados del tipo vigas y columnas. En la inspección visual realizada al interior de la vivienda se observó un gran deterioro de la estructura debido al proceso de remoción de masa en la zona, el cual ha hecho que las deficiencias constructivas de la vivienda sean potencializadas y pongan en peligro la estabilidad y la habitabilidad de la vivienda, ya que el muro ubicado en la derecha de la cocina, el cual soporta la placa de entrepiso y tiene deficiencias constructivas, se presenten fisuras de gran tamaño y se pueda presentar el colapso de éste.</p> <p>Además en las uniones entre el muro del costado izquierdo de la vivienda y los muros divisorios se presentan grietas de aproximadamente 2 cm de separación, esto hace pensar que el proceso de remoción de masa esta afectándola cimentación de la vivienda.</p>

Foto 10. Muro del costado derecho de la cocina de la vivienda ubicada en la Carrera 17N bis No. 79-19 Sur. Se evidencia fisuras de gran tamaño que compromete la estabilidad y la habitabilidad e la vivienda. (Fotografía tomada el 26-07-11).

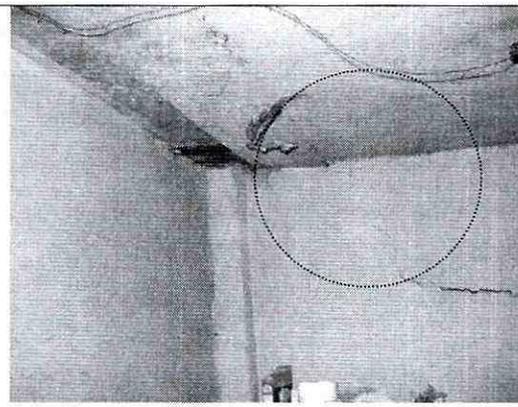
Foto 11. Unión ente el muro del costado derecho de la cocina y la placa de entepiso de la vivienda ubicada en la Carrera 17N bis No. 79-19 Sur. Se observa que no existe ningún elemento estructural (tal como una Viga) sobre la cual descansa la placa, sino que lo hace de forma directa sobre el muro. (Fotografía tomada el 26-07-11).

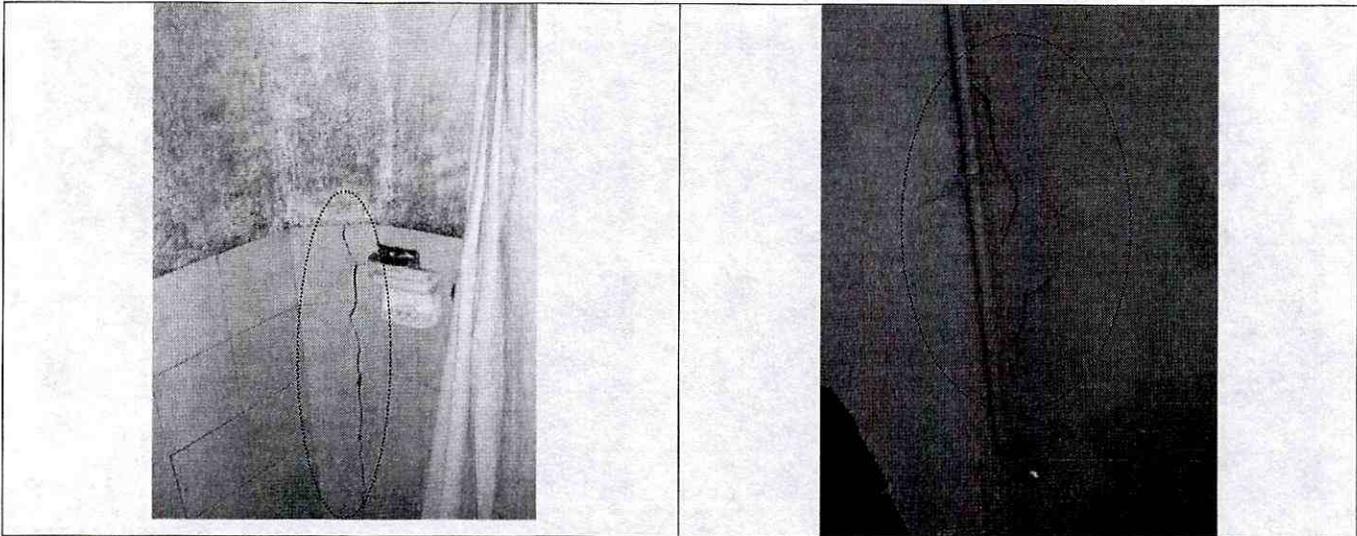
Foto 12. Unión entre el muro del costado derecho de la vivienda y Muro divisorio del baño y la cocina de la vivienda ubicada en la Carrera 17N bis No. 79-19 Sur. *(Fotografía tomada el 26-07-11).*

Foto 13. Unión entre el muro del costado derecho de la vivienda y Muro de cerramiento de la vivienda ubicada en la Carrera 17N bis No. 79-19 Sur. *(Fotografía tomada el 26-07-11).*

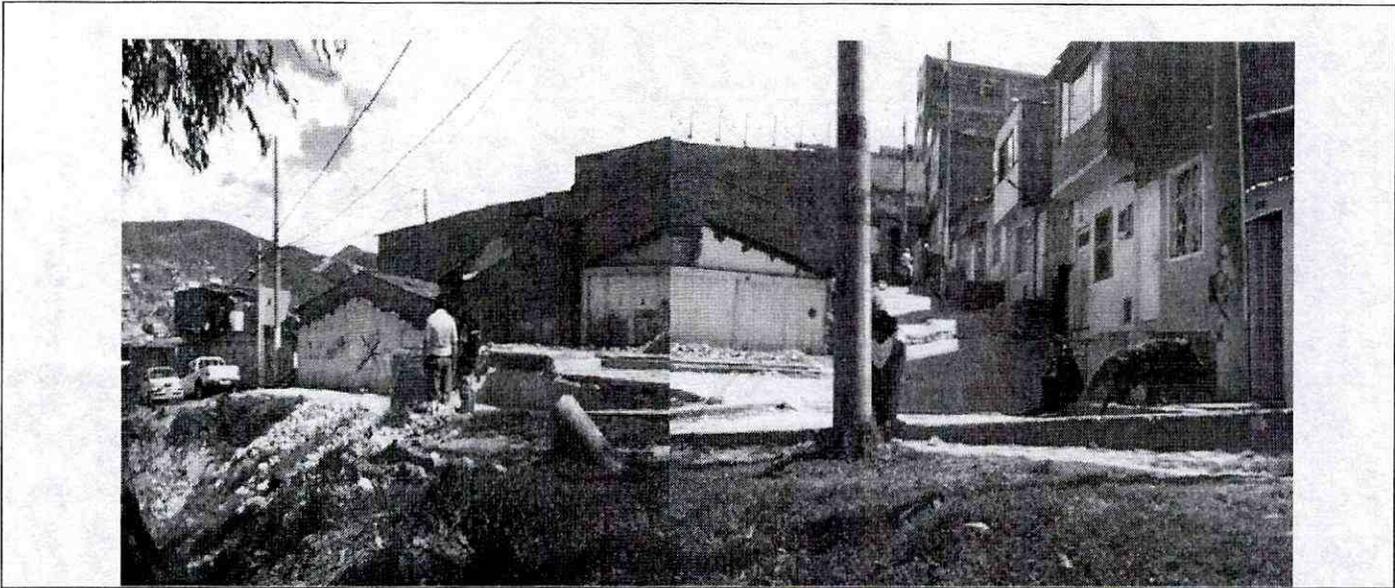
Foto 14. Vista general de la zona afectada del barrio Cerros del Sur de la Localidad de Ciudad Bolívar. *(Fotografía tomada el 27-09-11).*

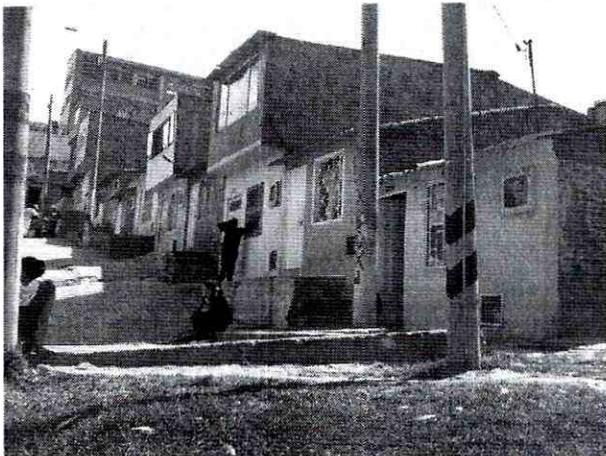
Foto 15. Vista general de la manzana 67 del barrio Cerros del Sur de la Localidad de Ciudad Bolívar. (Fotografía tomada el 27-09-11).

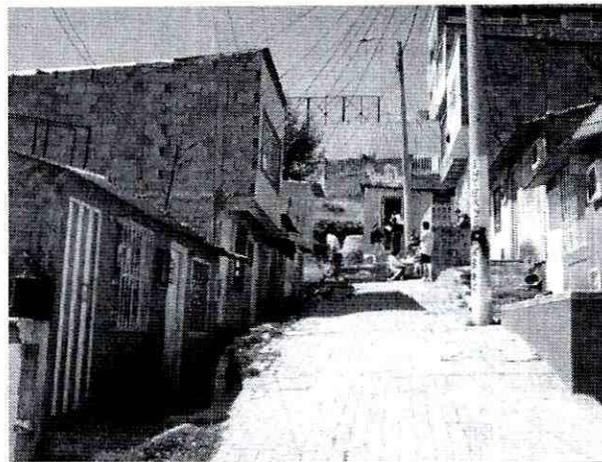
Foto 16. Vista general de la manzana 67 y costado oriental de la manzana 66 del barrio Cerros del Sur de la Localidad de Ciudad Bolívar. (Fotografía tomada el 27-09-11).

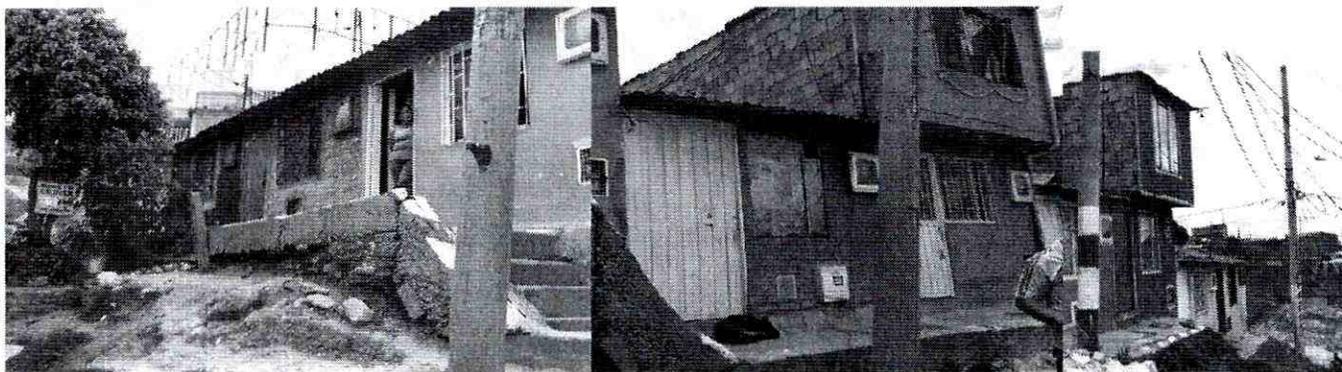
Foto 16. Vista general del costado occidental de la manzana 66 del barrio Cerros del Sur de la Localidad de Ciudad Bolívar. (Fotografía tomada el 27-09-11).

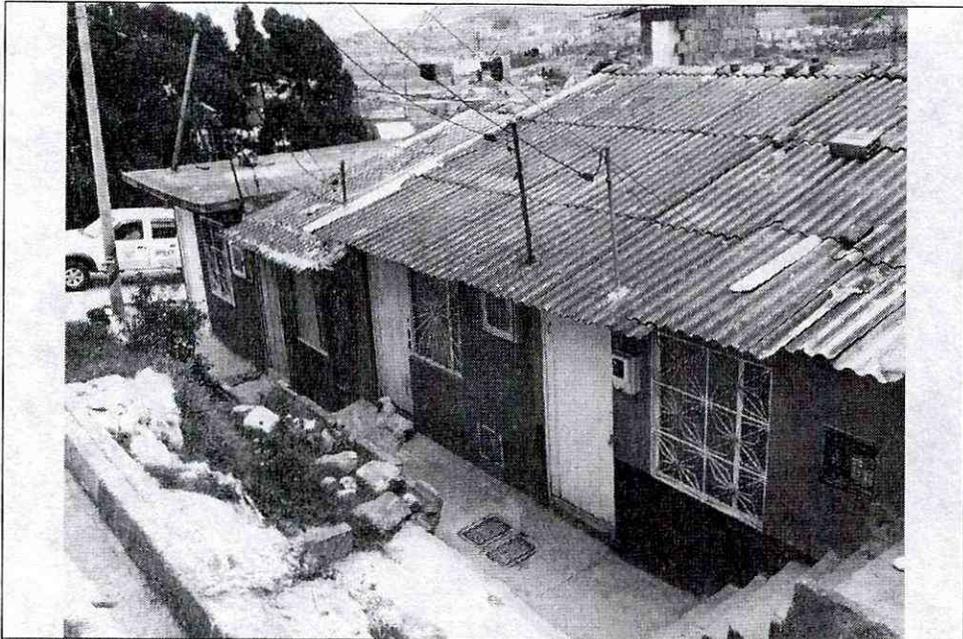
Foto 16. Vista general del costado oriental de la manzana 65 del barrio Cerros del Sur de la Localidad de Ciudad Bolívar. *(Fotografía tomada el 27-09-11).*

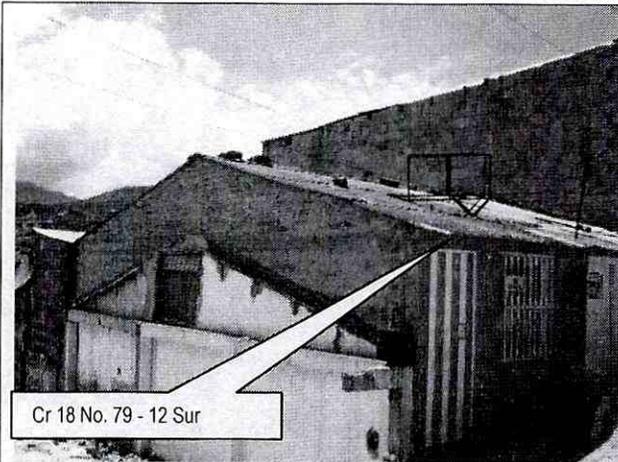
Cr 18 No. 79 - 12 Sur

Foto 17. Vista desde el costado norte de la vivienda ubicada en la Carrera 18 No. 79-12 Sur *(Fotografía tomada el 27-10-11).*

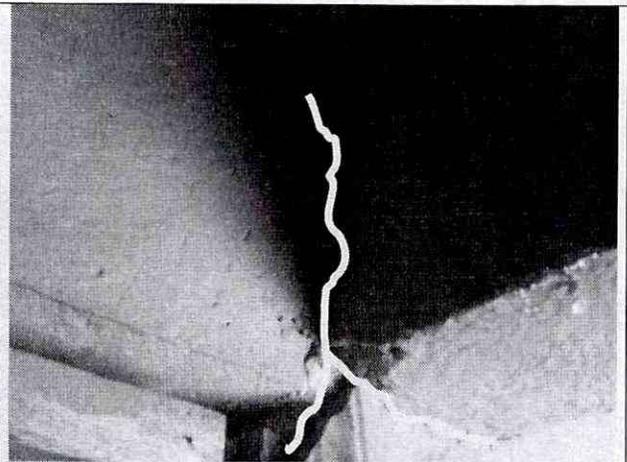
Foto 18. Se observa el agrietamiento en la uniones de los elementos estructurales de la vivienda ubicada en la Carrera 18 No. 79-12 Sur *(Fotografía tomada el 27-10-11).*

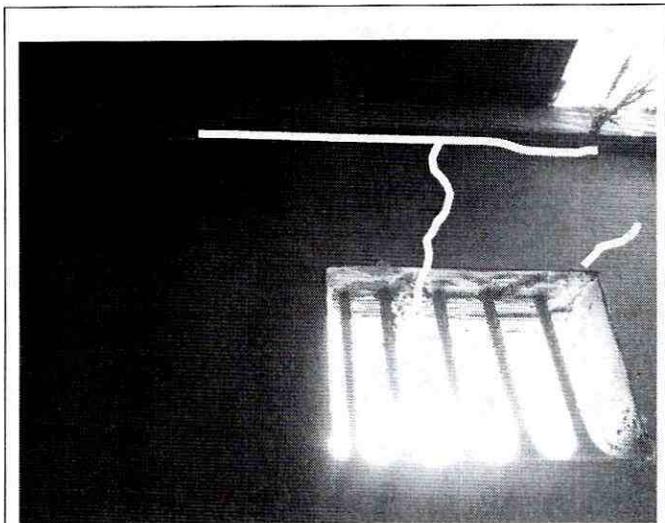
Foto 19. Se observa el agrietamiento en los muros de cerramiento de la vivienda ubicada en la Carrera 18 No. 79-12 Sur (*Fotografía tomada el 27-10-11*).

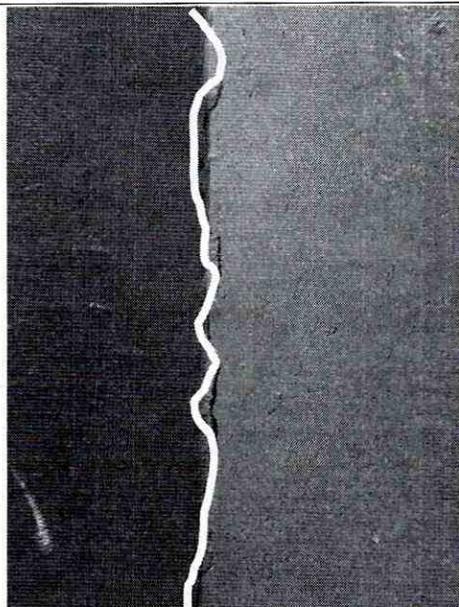
Foto 20. Se observa el agrietamiento las uniones de los muros ubicados en el costado posterior de la vivienda ubicada en la Carrera 18 No. 79-12 Sur (*Fotografía tomada el 27-10-11*).

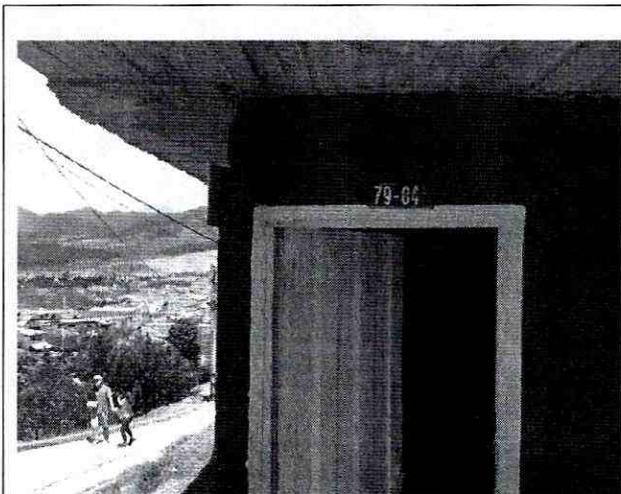
Foto 21. Vista desde el costado occidental de la vivienda ubicada en la Carrera 17 N Bis No. 79-04 Sur (*Fotografía tomada el 27-10-11*).

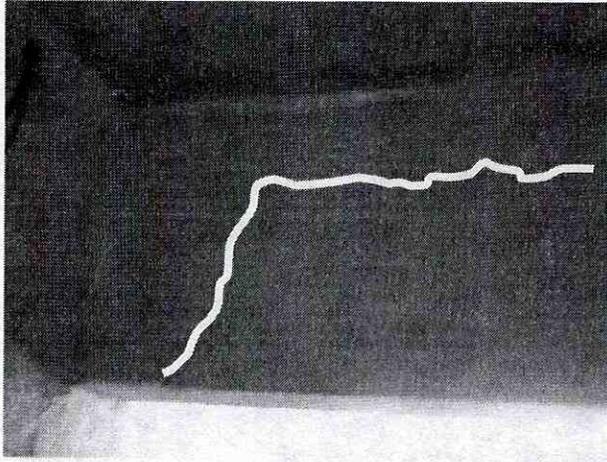
<p>Foto 23. Se observa el agrietamiento en los muros de cerramiento de la vivienda ubicada en la Carrera 17 N Bis No. 79-04 Sur (<i>Fotografía tomada el 27-10-11</i>).</p>	<p>Foto 24. Se observa el agrietamiento las uniones de los muros ubicados en el costado posterior de la vivienda ubicada en la Carrera 17 N Bis No. 79-04 Sur (<i>Fotografía tomada el 27-10-11</i>).</p>

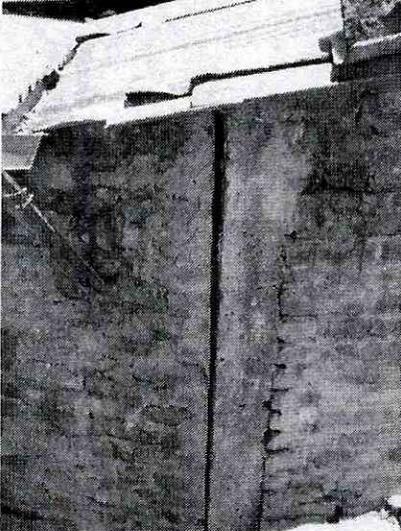
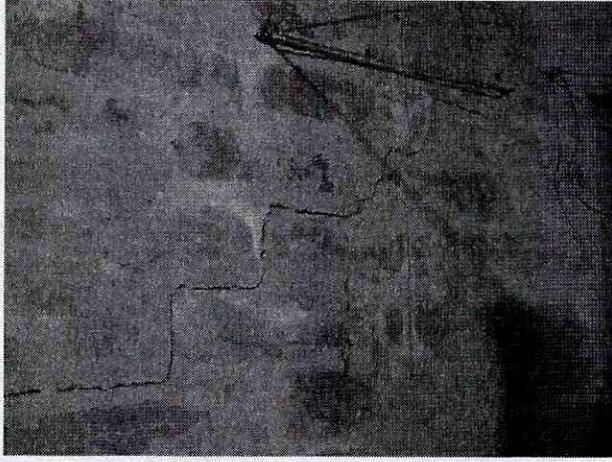
<p>Foto 24. Se observa la separación entre el muro de cerramiento del patio y del muro de cerramiento de la vivienda ubicada en la Carrera 17 N Bis No. 79-37 Sur (<i>Fotografía tomada el 27-10-11</i>).</p>	<p>Foto 25. Se observa el agrietamiento en los muros de cerramiento de la vivienda ubicada en la Carrera 17 N Bis No. 79-37 Sur (<i>Fotografía tomada el 27-10-11</i>).</p>

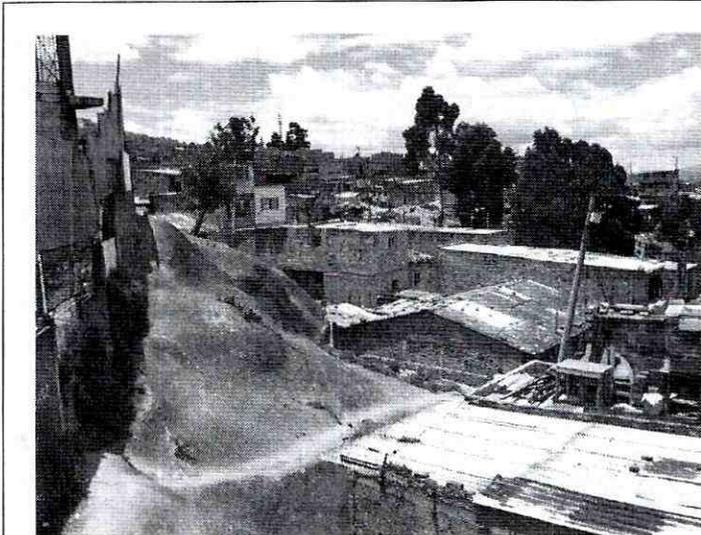
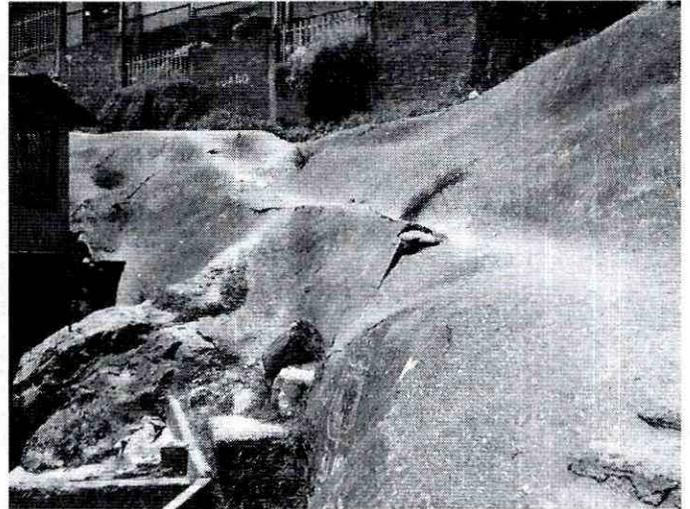
Adicionalmente, con base en la inspección visual realizada al sector aledaño al área donde se encuentra emplazado el predio de la Carrera 17N Bis No. 79-37 Sur, se evidenció que las condiciones en las que se encuentra el talud perteneciente al antiguo frente de explotación, han cambiado con respecto a las descritas en la Respuesta Oficial No. RO-37807, condiciones relacionadas con la presencia de fisuras y grietas de tendencia horizontal y vertical, de igual manera la presencia de capa vegetal en algunos sectores del cuerpo del mismo, así como también la presencia de filtraciones de flujos subsuperficiales.

Foto 26 y 27. Se observa el sector aledaño al área donde se encuentra emplazado el predio de la Carrera 17N Bis No. 79-37 Sur, un talud de aproximadamente 10 m de altura con pendiente aproximada de 40°. Donde se realizaron obras de estabilización. Las mismas se observan deterioradas.

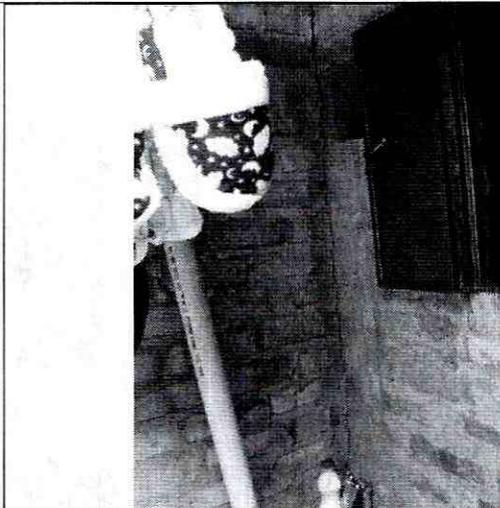
Por otra parte, con base en la inspección visual realizada a el predio de la Carrera 17N Bis No. 79-37 Sur, encontrando que las condiciones descritas en la Respuesta Oficial No. RO-37807 ha tenido un progeso, representado en el aumento de las dimensiones de las grietas, que ya tiene una sepración aproximada a 1 cm en los muros y de aproximadamente 1.5 cm en la placa de contrapiso de la vivienda, situación que compromete la estabilidad y habitabilidad de la vivienda. Ante esta situación se adelantó acciones de carácter preventivo relacionados con la evacuación temporal y preventiva de la vivienda.

Foto 24. Se observa la separación entre el muro de cerramiento del patio y del muro de cerramiento de la vivienda ubicada en la Carrera 17 N Bis No. 79-37 Sur (*Fotografía tomada el 27-10-11*).

- Se recomienda adelantar por parte de la señora Lucía del Pilar Martínez, responsable y/o propietaria del predio ubicado en Carrera 17N Bis No. 79-37 Sur, el mantenimiento preventivo correspondiente, con el propósito de garantizar durante la vida útil del inmueble, las condiciones adecuadas para su uso.

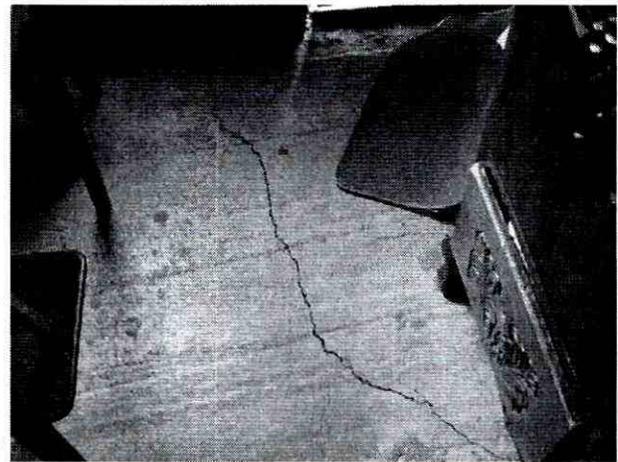
Foto 25. Se observa el agrietamiento de la placa de contrapiso debido a asentamiento diferenciales de la vivienda ubicada en la Carrera 17 N Bis No. 79-37 Sur (*Fotografía tomada el 27-10-11*).

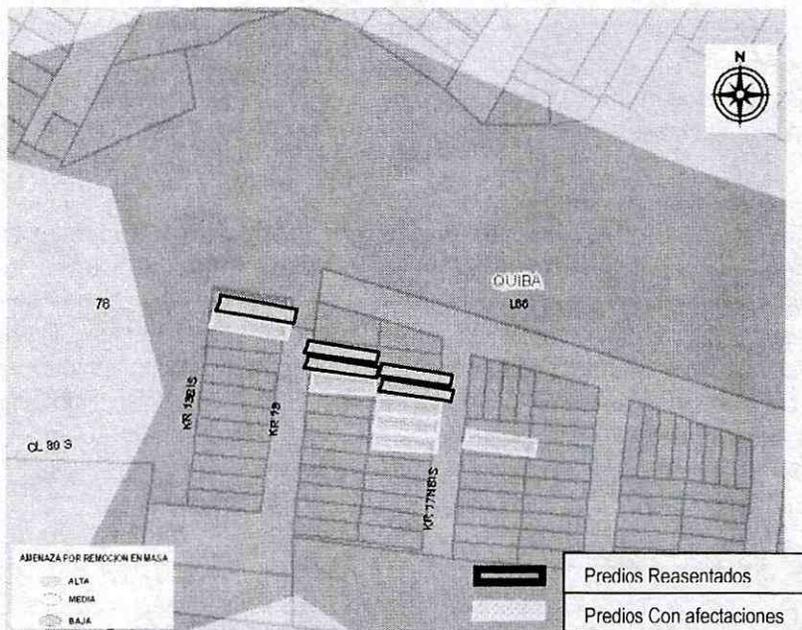
Figura No. 2. Localización de los predios evaluados en el presente diagnóstico que han sido objeto de evacuación y zonificación de riesgo por remoción en masa.

- Evacuar definitivamente e incluir con Prioridad Técnica Uno (1) en el Programa de Reasentamiento de Familias Localizadas en Zonas de Alto Riesgo No Mitigable por Fenómenos de Remoción en Masa, los predios de la Carrera 17 N Bis No. 79 – 19 Sur, la Carrera 17 N Bis No. 79 – 19, Carrera 17 N Bis No. 79 – 23 Sur y la Carrera 17 N Bis No. 7 – 04, Carrera 18 No. 79 – 12 Sur y la Carrera 18 No. 79 – 11 Sur ubicados en el Barrio Cerros del Sur de la Localidad de Ciudad Bolívar, con los siguientes números Chip AAA0171UOHK, AAA0171UOFZ, AAA0024XJUZ, AAA0024XKRJ, AAA0024XKZE y AAA0024XLRU respectivamente.
