DIAGNÓSTICO TÉCNICO No. DI-5678
SUBDIRECCIÓN DE EMERGENCIAS
COORDINACIÓN DE ASISTENCIA TÉCNICA
ATENCIÓN DE RADICADO No. 2011ER9785

1. DATOS GENERALES DEL EVENTO

PREDIO:	Calle 147 No. 89 - 76	ÁREA DIRECTA:	150 m ²				
BARRIO:	Suba Urbano	POBLACIÓN ATENDIDA:	200				
UPZ:	27- Suba	FAMILIAS	1	ADULTOS	3	NIÑOS	0
LOCALIDAD:	11 – Suba	PREDIOS EVALUADOS	2				
CHIP:	AAA0131WDKL	DOCUMENTO REMISORIO	CR - 12407

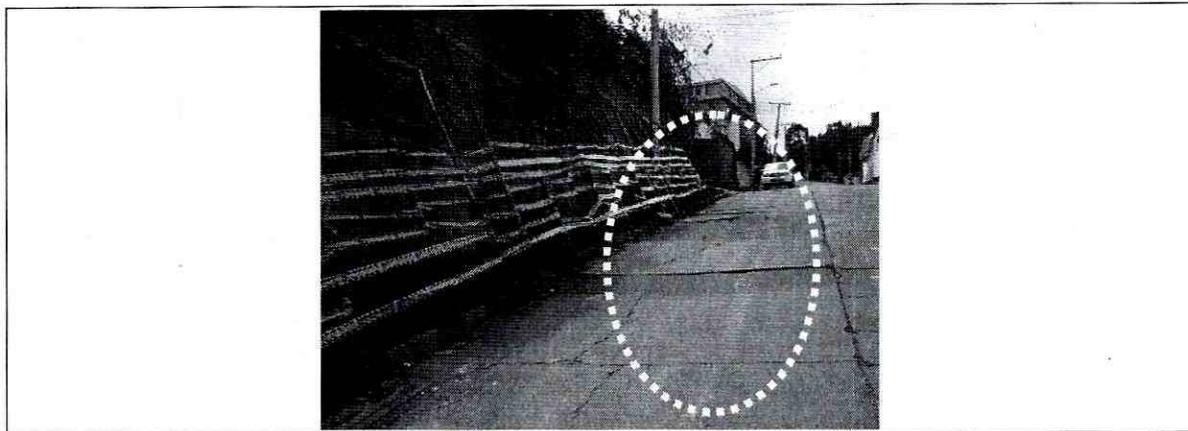
El muro de cerramiento del costado sur del predio de la calle 147B No. 89 – 76, tiene aproximadamente 4,0 m de altura, y está construido con una combinación de materiales (piedra-pegada en la base y ladrillo tolete hacia la parte superior), carente de elementos estructurales de confinamiento vertical y amarre horizontal.

Por otra parte, el cabeceo del muro de cerramiento del costado sur del predio ubicado en la Calle 147B No. 89 – 76, pueden estar relacionadas con el relleno ubicado al interior del predio y a la ausencia de un sistema de drenaje adecuado para dicho relleno, como se describe en el Diagnostico Técnico DI-5683.

Fotografía 1. Vista general del muro de cerramiento del costado sur del predio emplazado en la Cl. 147 B No. 89 – 76, Barrio Suba Urbano de la Localidad de Suba. Se observa el muro de cerramiento del costado sur de la edificación, el cual presenta pérdida de verticalidad y posibilidad de colapso hacia la vía Calle 147. Por tal razón, los responsables del predio implementaron una estructura en madera para apuntalamiento. Adicionalmente se observa el deterioro de la Calle de la 147B entre la Carrera 89 y la Carrera 90. **Fotografía del 2 de Agosto de 2011**

- En caso de no existir restricciones o condicionamientos al uso del suelo, se recomienda al responsable predio ubicado en la Calle 147 B No. 89 – 76, Barrio Suba Urbano de la Localidad de Suba, implementar acciones para la estabilización, reparación y reforzamiento del muro de cerramiento del costado sur del predio, actividades que deben ser ejecutadas con el apoyo de personal idóneo, garantizando que se cumplan los requerimientos establecidos en la normatividad vigente para el barrio, para lo cual se deben tramitar los permisos y licencias respectivos. Previo a las intervenciones a que haya lugar, deberán hacerse los estudios y análisis respectivos en los cuales se considere la incidencia que puedan tener dichas intervenciones en la cimentación de la vivienda.

- Para establecer el origen de los empujes de tierra que generan cabeceo y pérdida de verticalidad del muro de cerramiento del costado sur del predio localizado en la Calle 147 B No. 89 – 76, así como deformaciones en el corredor exterior del mismo, se recomienda adelantar un estudio detallado del conjunto suelo – estructura, el cual debe determinar el tipo de intervención que debe implementarse en el predio para recuperar la estabilidad del mismo; dicho estudio debe ser adelantado por el propietario del inmueble.

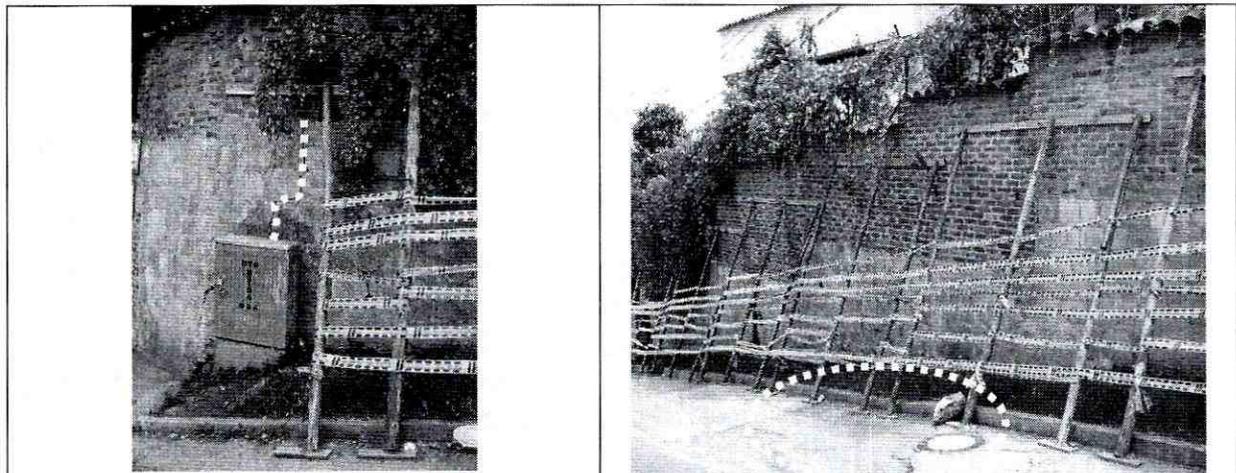
Fotografía 2. Vista detalla del muro de cerramiento del costado sur del predio ubicado en la Calle 147 B No. 89 – 76. Nótense la combinación de materiales empleados en la construcción del muro, la carencia de elementos estructurales de confinamiento y amarre horizontal. **Fotografía del 2 de Agosto de 2011**

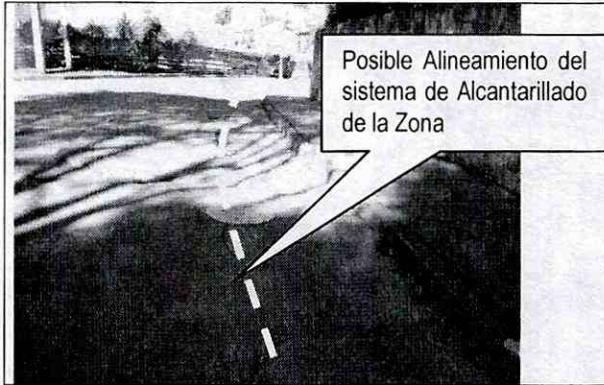
El deterioro de la vía puede estar relacionado con posibles daños, filtraciones o deficiencias en el sistema de alcantarillado de la zona, que eventualmente han hecho que se lave el material que conforma la estructura de pavimento, perdiendo apoyo, ocasionando los daños evidenciados. Lo anterior se basa en el hecho de que las losas de concreto que presentan las afectaciones anteriormente mencionadas, se encuentra dentro del posible alineamiento del sistema de alcantarillado del sector.

Fotografías 4. Daños existentes hacia el costado norte de la vía Calle 147 B a la altura de la Carrera 87 (al frente del parque de los nevados), asociados posiblemente con daños del sistema y deficiencias constructivas en la red de alcantarillado. **Fotografía del 6 de Septiembre de 2011**

- A la Empresa de Acueducto y Alcantarillado de Bogotá, desde su competencia, realizar la evaluación de la red de alcantarillado existente en la Calle 147 B entre Carrera 89 y Carrera 90, y adelantar las reparaciones a que haya lugar.
- También se recomienda a los habitantes y/o responsables del predio ubicado en la Calle 147 B No. 89 – 76, Barrio Suba Urbano de la Localidad de Suba, realizar un seguimiento permanente de las condiciones de estabilidad de la vivienda y del terreno en general, e informar a esta Entidad si se presentan cambios importantes que alteren o modifiquen su estabilidad.
- A la Alcaldía Local de Suba, desde su competencia, adelantar las acciones administrativas tendientes a verificar el cumplimiento de las recomendaciones impartidas en el presente documento, con el objeto de proteger la integridad física de los habitantes, vecinos y transeúntes del sector evaluado

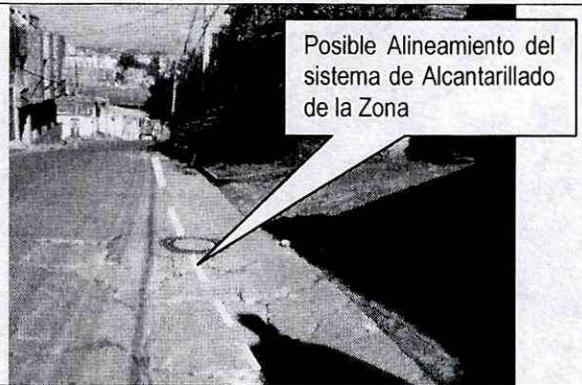
Fotografías 5. Daños existentes hacia el costado norte de la vía Calle 147 B a la altura de la Carrera 89 (al frente del predio de la Calle 147B No. 89 – 46), asociados posiblemente con daños del sistema y deficiencias constructivas en la red de alcantarillado. **Fotografía del 6 de Septiembre de 2011**

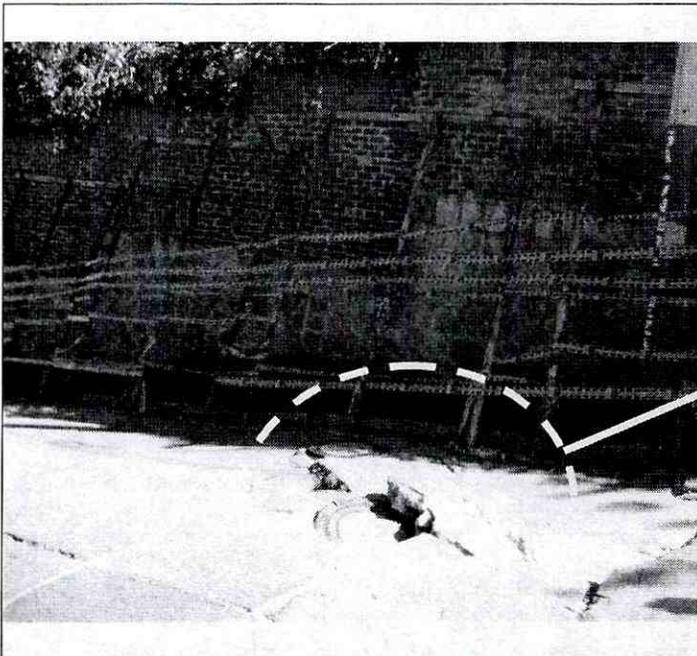
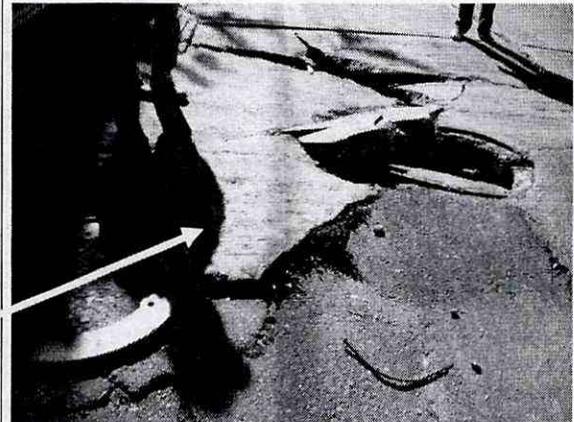
Por otra parte, se observó un deterioro progresivo a lo largo de las losas de concreto que conforman la Calle 147B entre la Carrera 87 (al frente del parque de los nevados) y Carrera 90, siguiendo el alineamiento del sistema de alcantarillado de la zona, como también la afectación total de la estructura que conforma el pozo de inspección (del sistema de alcantarillado) ubicado al frente del predio en comento.

Fotografías 6 y 7. Se observa el colapso del pozo de inspección del sistema de alcantarillado ubicado al frente del predio de la Cale. 147 B No. 89 – 76. **Fotografía del 6 de Septiembre de 2011.**

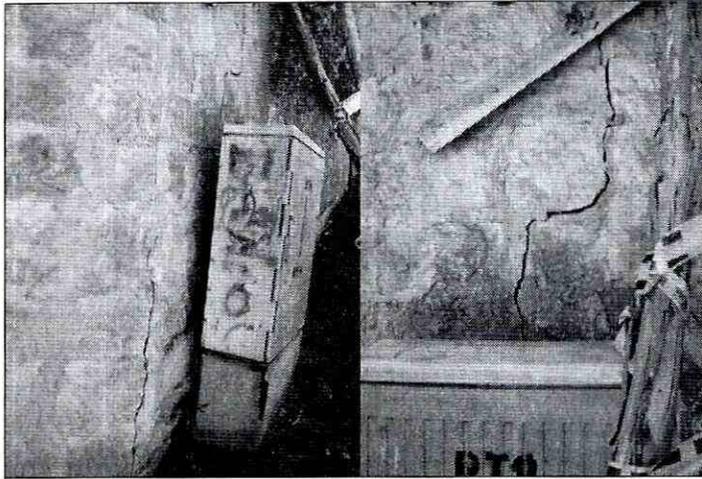
De acuerdo con las inspecciones visuales realizadas desde el exterior del predio de la Calle 147B No. 89 – 76, del Barrio Suba Centro de la Localidad de Suba, los días 2 de agosto y 6 de septiembre de 2011, se evidenció un progreso en la inclinación del muro de cerramiento del costado sur de este, evidenciado y descrito en el Diagnostico Técnico DI-5683, representado en un cabeceo de unos 15° con respecto a la vertical, como también la aparición de fisuras de tendencia vertical a lo largo del mismo que posteriormente se volvieron grietas de abertura aproximada de 1.5 cm. adicionalmente el muro de cerramiento del costado sur de la vivienda ubicada en la Calle 147B No. 89 – 46, de aproximadamente 3,0 m de altura, y construido en ladrillo tolete, carente de elementos estructurales de confinamiento y amarre horizontal, también empezó a presentar grietas de aproximadamente 3 cm de abertura.

Fotografía 2. Vista detalla del muro de cerramiento del costado sur del predio ubicado en la Calle 147 B No. 89 – 76. Donde se observa las grietas en el muro de cerramiento. **Fotografía del 6 de Septiembre de 2011**

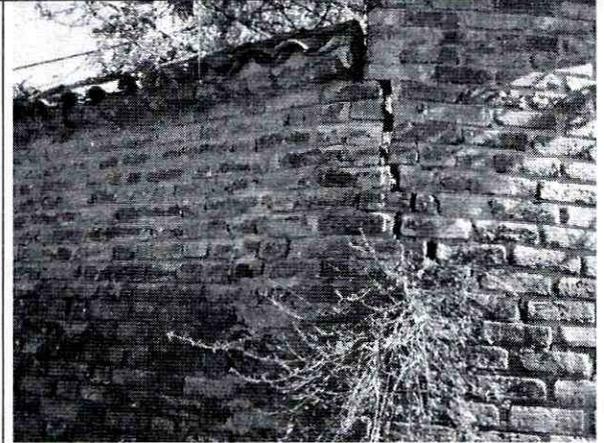
Fotografía 2. Vista detalla del muro de cerramiento del costado sur del predio ubicado en la Calle 147 B No. 89 – 46 Donde se observa las grietas en el muro de cerramiento. **Fotografía del 6 de Septiembre de 2011**
