DIAGNÓSTICO TÉCNICO – DI No. 5679
SUBDIRECCIÓN DE EMERGENCIAS
COORDINACIÓN DE ASISTENCIA TECNICA
EVENTO No. 110760

DIRECCIÓN	Calle 127A Bis No. 2A – 03	ÁREA DIRECTA	80 M ²		
BARRIO	Delicias del Carmen	POBLACIÓN ATENDIDA	4		
UPZ	14 - Usaquén	FAMILIAS	1	ADULTOS	2
				NIÑOS	2
LOCALIDAD	1 – Usaquén	PREDIOS EVALUADOS	1		
CHIP	AAA0157MXZM	OFICIO REMISORIO	CR-12394

REMOCIÓN EN MASA

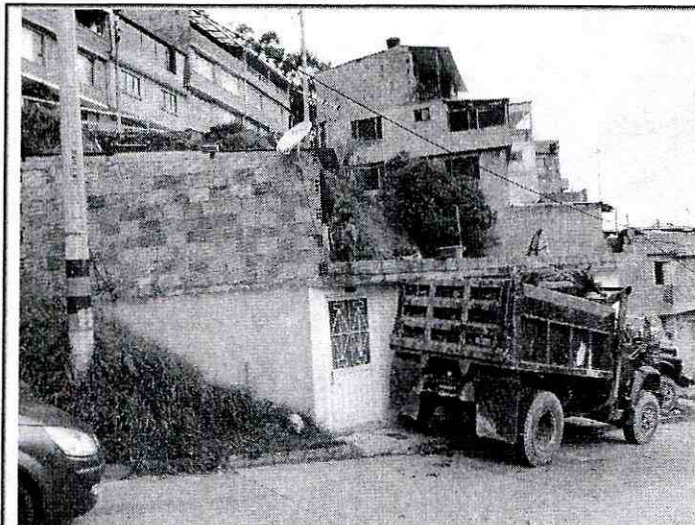
De acuerdo con la inspección visual, se observó que la vivienda emplazada en el predio de la Calle 127A Bis No. 2A – 03, ubicada en la parte baja del talud evaluado, se encuentra conformada por un (1) nivel, construida en mampostería parcialmente confinada, con placa de sobrepiso y cubierta en concreto. Dicha construcción evidencia algunas deficiencias constructivas, relacionadas principalmente por la falta de elementos de confinamiento y amarre tipo vigas y columnas, haciendo la construcción vulnerable ante la acción de cargas dinámicas (sismo, otros).

Fotografía No. 1. Vista de la vivienda emplazada en el predio de la Calle 127A Bis No. 2A - 03.

Adicionalmente es probable que la vivienda pueda presentar algunas afectaciones ante cargas dinámicas (sismo u otros) que eventualmente puedan comprometer su habitabilidad y estabilidad teniendo en cuenta su sistema constructivo.

- En el caso de no existir restricciones y/o condicionamientos al uso del suelo para el predio de la Calle 127A Bis No. 2A – 03 del barrio Delicias del Carmen en la localidad de Usaquén, se recomienda al responsable del mismo implementar acciones para el mantenimiento, reforzamiento y/o mejoramiento de la calidad de la vivienda, con el apoyo de personal idóneo, garantizando el cumplimiento de la normatividad vigente y tramitando los permisos y licencias respectivos.

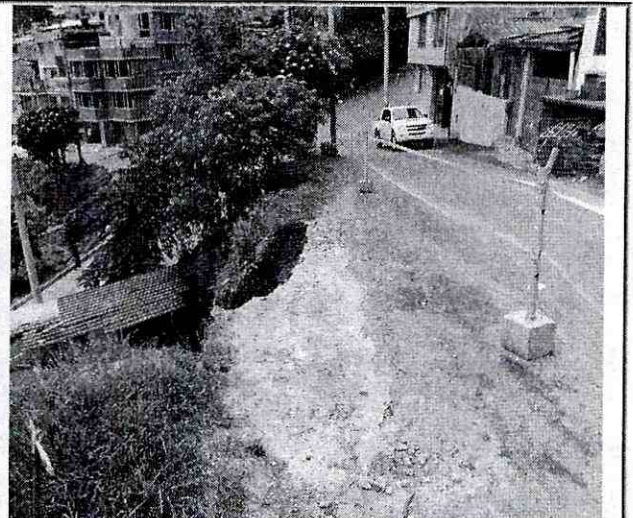
Adicionalmente en la parte alta del talud evaluado se localiza una vía vehicular correspondiente a la Carrera 2A a la altura de la Calle 127B, la cual tiene un ancho aproximado de 4 m, con capa de rodadura en asfalto, sin sistemas para el manejo de las aguas de escorrentía superficial hacia la zona adyacente al talud evaluado, donde no se evidenció compromiso en la estabilidad y transitabilidad de la vía al momento de la visita. Cabe resaltar que debido al desprendimiento de material, quedaron expuestas algunas redes de gas, razón por la cual se solicitó la presencia de personal de Gas Natural a dicho punto, con el fin de verificar el estado de la redes y descartar posibles fugas.

Fotografía No. 2. Vista del sendero peatonal ubicado en la parte alta del talud, sobre la Carrera 2A a la altura de la Calle 127B.

- La funcionalidad y transitabilidad del sendero peatonal ubicado sobre la vía vehicular correspondiente a la Carrera 2A a la altura de la Calle 127B, no se encuentra comprometida en el corto plazo ante cargas normales de servicio; sin embargo de no adelantarse las medidas necesarias para estabilizar el talud evaluado, es posible que en el mediano plazo se evidencien compromisos en la funcionalidad y transitabilidad de la vía.

- A la Alcaldía Local de Usaquén adelantar las acciones administrativas pertinentes con el fin de establecer el responsable de realizar las actividades tendientes a garantizar la transitabilidad y estabilidad de la vía vehicular correspondiente a la Carrera 2A a la altura de la Calle 127B.

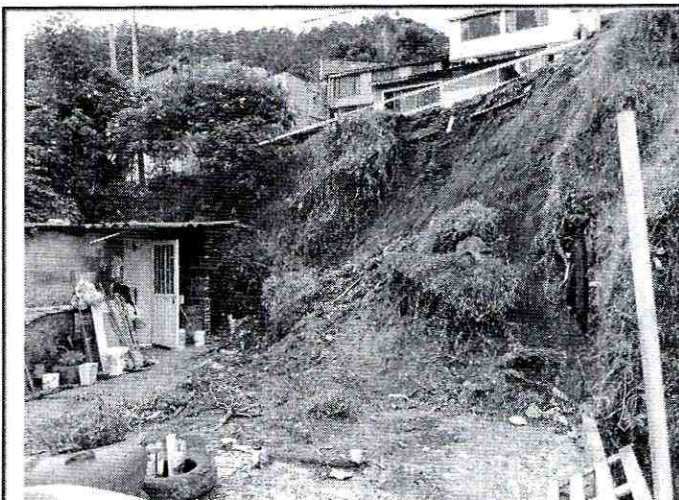
Se presentó un desprendimiento de suelo residual y orgánico en un talud natural entre un predio privado y una vía vehicular correspondiente a la Carrera 2A a la altura de la Calle 127B. Dicho talud tiene una altura que oscila entre los 2 m a 2.5 m, en una longitud de 8 m a 10 m con pendiente de tendencia vertical ($\beta \approx 90^\circ$), el cual no presenta medidas de estabilización y/o protección, ni sistemas para el manejo del drenaje superficial y subsuperficial. El volumen involucrado en el desprendimiento es de aproximadamente 8 m³, el cual se depositó sobre la terraza de una vivienda ubicada en la parte baja del talud, sin generar compromiso en la estabilidad y habitabilidad de la vivienda; sin embargo se realizó la restricción parcial de uso de esta zona de la vivienda, hasta tanto se garanticen condiciones de seguridad y estabilidad en la zona del talud, donde se evidenció el desprendimiento.

Dentro de las posibles causas que generaron el proceso de inestabilidad en el talud evaluado, corresponden la falta de medidas de estabilización y/o protección sobre el mismo, la ausencia de sistemas de manejo de la escorrentía superficial y subsuperficial, y de acuerdo con información suministrada por la comunidad, a la instalación de la redes de gas natural en la parte alta del talud, todo esto combinado con las intensas lluvias registradas en el sector.

Fotografía No. 3. Se observa el material desprendido del talud de natural, depositado en la terraza de la vivienda, ubicada en la parte baja del talud.

- La estabilidad y habitabilidad de la vivienda, emplazada en el predio de la Calle 127A Bis No. 2A – 03 del barrio Delicias del Carmen en la localidad de Usaquén, no se encuentra comprometida en el corto plazo ante cargas normales de servicio ni por el proceso de remoción en masa de carácter local identificado en el sector, sin embargo se restringe el uso de la terraza perteneciente a dicha vivienda, debido al proceso de remoción en masa evidenciado.

- Al responsable de la vivienda ubicada en el predio de la Calle 127A Bis No. 2A – 03 del barrio Delicias del Carmen en la localidad de Usaquén, mantener restringido el uso de la terraza, hasta tanto se garanticen condiciones de estabilidad del talud evaluado y se garantice condiciones de seguridad y habitabilidad de la misma.

- Al responsable de la vivienda ubicada en el predio de la Calle 127A Bis No. 2A – 03 del barrio Delicias del Carmen en la localidad de Usaquén, realizar de manera controlada el retiro del material sobre la

placa de contrapiso, con apoyo de personal idóneo, garantizando que se cumplan los requerimientos establecidos por la norma vigente y tramitando los permisos y licencias respectivos.

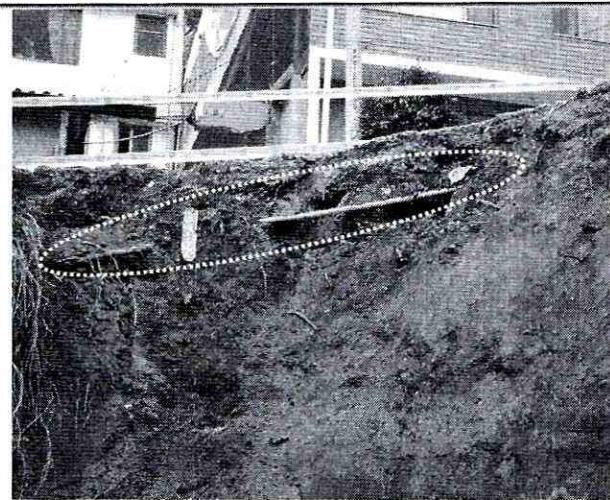
Fotografía No. 4. Se observan expuestas algunas redes de gas natural, en la parte alta del talud.

SI	<input checked="" type="checkbox"/>	NO	<input type="checkbox"/>	¿CUAL?	Compromiso de la funcionalidad de las redes de servicios públicos domiciliarios de gas en el corto plazo, debido al proceso de remoción en masa evidenciado.
----	-------------------------------------	----	--------------------------	--------	--

- A Gas Natural, desde su competencia, realizar la verificación y/o mantenimiento de las redes de gas del sector ubicado en la Carrera 2A a la altura de la Calle 127B, con el fin de garantizar el adecuado funcionamiento de las mismas y descartar y/o evitar la posible presencia de fugas en dichas redes.
