DIAGNÓSTICO TÉCNICO DI – 5683
SUBDIRECCIÓN DE EMERGENCIAS
COORDINACIÓN DE ASISTENCIA TÉCNICA
RADICADO FOPAE 2011ER4848

DIRECCIÓN:	Calle 147 B No. 89 – 76	ÁREA DIRECTA:	0,1 Ha				
BARRIO:	Suba Urbano	POBLACIÓN ATENDIDA:	3				
UPZ:	27 – Suba	FAMILIAS	1	ADULTOS	3	NIÑOS	0
LOCALIDAD:	11 – Suba	PREDIOS EVALUADOS	1				
CHIP		DOCUMENTO REMISORIO CR ó RO	CR-12453

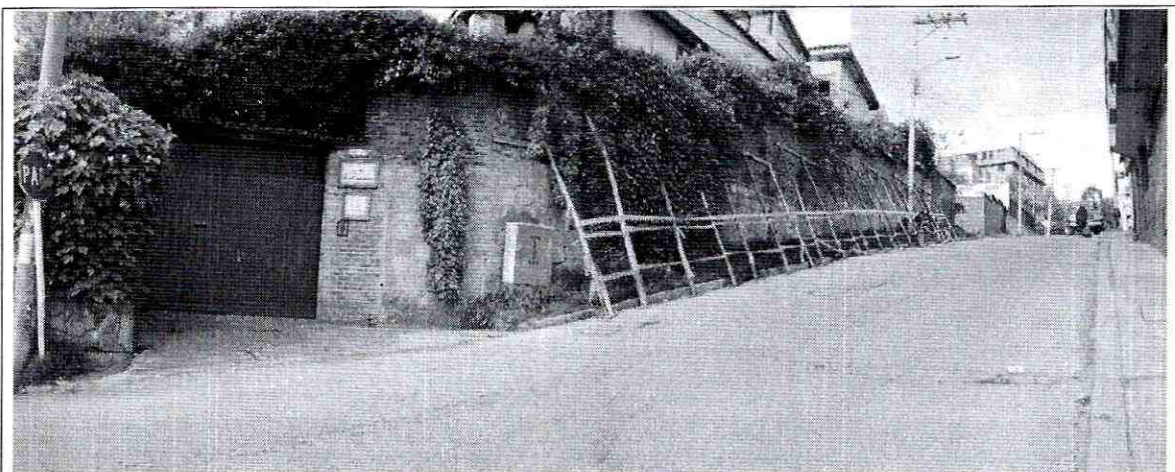
El muro de cerramiento del costado sur de esta vivienda tiene aproximadamente 3,0 m de altura, y está construido con una combinación de materiales (piedra-pegada en la base y ladrillo tolete hacia la parte superior), carente de elementos estructurales de confinamiento y amarre horizontal, y adicionalmente presenta deficiencias en el sistema de drenaje; hacia la parte posterior de dicho muro (costado norte del mismo), al parecer se ha conformado un relleno que sirve de terreno de cimentación al corredor exterior del costado sur de la vivienda. Cabe destacar que las características constructivas del muro no le permiten comportarse adecuadamente como estructura de contención, y por lo tanto se ha visto afectado por los empujes y desplazamientos que experimenta dicho relleno.

Actualmente el muro de cerramiento del costado sur del predio evaluado presenta cabeceo y pérdida de verticalidad, y por lo tanto una posibilidad latente de colapso parcial hacia la vía Calle 147 B, debido al incremento de las solicitaciones del muro por empuje y presiones hidrostáticas, inducidas posiblemente por las infiltraciones de agua que han saturado los materiales que conforman el relleno. Como medida preventiva, los responsables del predio procedieron a realizar el apuntalamiento del muro con varas de madera (**Fotografías 1 y 2**).

Fotografía 1. Vista general del predio emplazado en la Cl. 147 B No. 89 – 76, Barrio Suba Urbano de la Localidad de Suba. Se observa el muro de cerramiento del costado sur de la edificación, el cual presenta pérdida de verticalidad y posibilidad de colapso hacia la vía Calle 147. Por tal razón, los responsables del predio implementaron una estructura en madera para apuntalamiento.

- En caso de no existir restricciones o condicionamientos al uso del suelo, se recomienda al responsable predio ubicado en la Calle 147 B No. 89 – 76, Barrio Suba Urbano de la Localidad de Suba, implementar acciones para la estabilización, reparación y reforzamiento del muro de cerramiento del costado sur del predio, actividades que deben ser ejecutadas con el apoyo de personal idóneo, garantizando que se cumplan los requerimientos establecidos en la normatividad vigente para el barrio, para lo cual se deben tramitar los permisos y licencias respectivos. Previo a las intervenciones a que haya lugar, deberán hacerse los estudios y análisis respectivos en los cuales se considere la incidencia que puedan tener dichas intervenciones en la cimentación de la vivienda.

- Para establecer el origen de los empujes de tierra que generan cabeceo y pérdida de verticalidad del muro de cerramiento del costado sur del predio localizado en la Calle 147 B No. 89 – 76, así como deformaciones en el corredor exterior del mismo, se recomienda adelantar un estudio detallado del conjunto suelo – estructura, el cual debe determinar el tipo de intervención que debe implementarse en el predio para recuperar la estabilidad del mismo; dicho estudio debe ser adelantado por el propietario del inmueble.

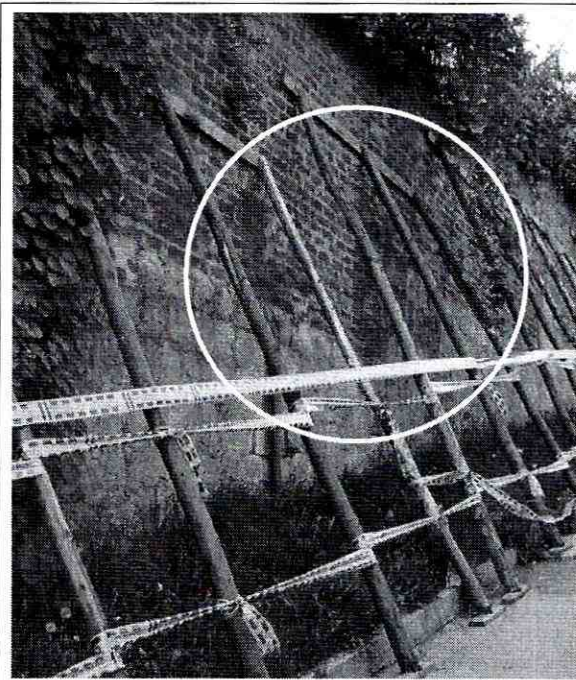
Fotografía 2. Vista detalla del muro de cerramiento del costado sur del predio ubicado en la Calle 147 B No. 89 – 76. Nótese la combinación de materiales empleados en la construcción del muro, la carencia de elementos estructurales de confinamiento y amarre horizontal, y las marcas de exceso de humedad, asociadas con saturación de los materiales dispuestos por la parte posterior del muro (relleno) y deficiencias en el drenaje del mismo.

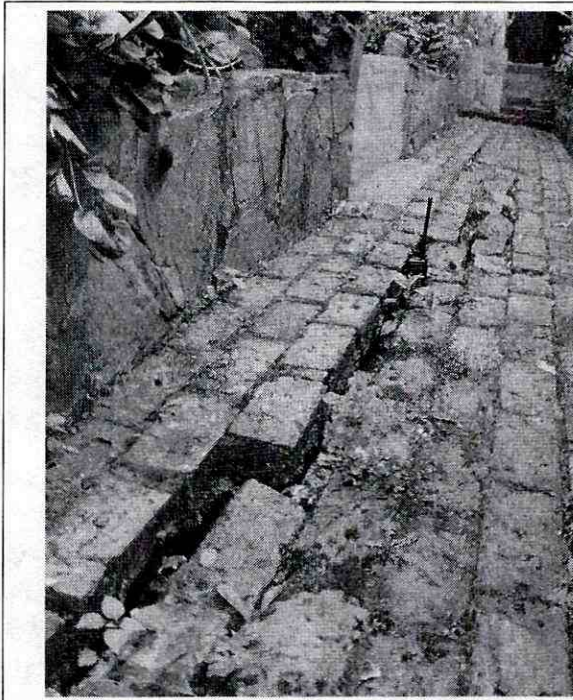
Adicionalmente se observaron en el corredor exterior del costado sur de la vivienda (ubicado a 2,0 m de altura con respecto al nivel de la vía Calle 147 B), deformaciones, asentamientos y hundimientos de los adoquines que lo conforman, patología de daños inducida por desplazamientos en el relleno de cimentación del corredor, fenómeno que, como ya se indicó, genera adicionalmente la pérdida de verticalidad del muro de cerramiento del costado sur del predio. No se descarta que las deformaciones en el corredor faciliten la infiltración de agua al relleno, favoreciendo así la saturación y ablandamiento de los materiales, e incrementando el empuje y la presión hidrostática de los mismos (**Fotografía 3**).

Fotografía 3. Patología de daños tipo dilataciones, hundimientos y pérdida de finos, que afecta el corredor exterior del costado sur de la vivienda ubicada en la Cl. 147 B # 89 – 76. Se aclara que la vía Calle 147 B se ubica hacia el costado derecho de a fotografía, y actualmente el muro de cerramiento entre el predio en mención y la vía presenta ligera pérdida de verticalidad o cabeceo hacia la vía, y que se refleja en el *desnivel* de los adoquines.

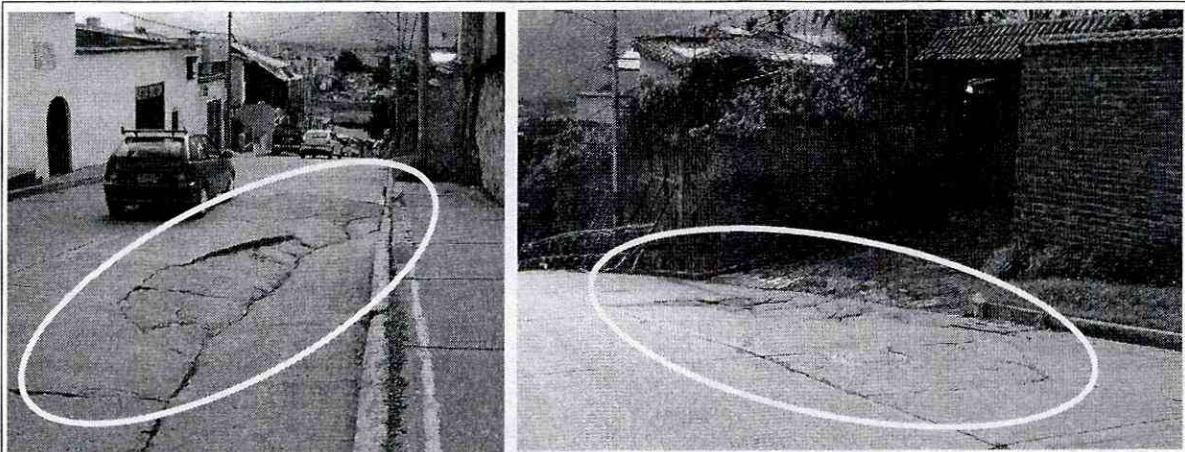
Lo anterior se basa en el hecho de que las losas de concreto que conforman el pavimento rígido de la vía Calle 147 B entre Carrera 89 y Carrera 90, se encuentran fracturadas y parcialmente colapsadas (especialmente hacia el costado norte de la vía), en una franja paralela a la red de alcantarillado instalado en la vía pública, razón por la cual se presume que hacia la base del muro se realizaron excavaciones para la instalación de la red, y que adicionalmente la misma presenta posibles daños, filtraciones o deficiencias en el relleno de las zanjas, que han generado los daños de la vía (**Fotografías 4 y 5**).

Fotografías 4 y 5. Daños existentes hacia el costado norte de la vía Calle 147 B entre Carrera 89 y Carrera 90, asociados posiblemente con daños del sistema y deficiencias constructivas en la red de alcantarillado.

- A la Empresa de Acueducto y Alcantarillado de Bogotá, desde su competencia, realizar la evaluación de la red de alcantarillado existente en la Calle 147 B entre Carrera 89 y Carrera 90, y adelantar las reparaciones a que haya lugar.
