DIAGNÓSTICO TÉCNICO No. DI-5684
SUBDIRECCIÓN DE EMERGENCIAS
COORDINACIÓN DE ASISTENCIA TÉCNICA
RADICADO 2011ER9541
EVENTO 118056

ATENDIÓ: NANCY CONSTANZA PEÑA SANCHEZ				SOLICITANTE:			
COE:	30	MOVIL:	22	Comunidad			
FECHA:	01 de Agosto de 2011	HORA:	10:00	VIGENCIA: Temporal mientras no se modifique significativamente las condiciones físicas del sector.			
DIRECCIÓN:	Calle 48 # 14-47	ÁREA DIRECTA:	120 m ²				
SECTOR CATASTRAL:	Palermo	POBLACIÓN ATENDIDA:	7				
UPZ:	101 Teusaquillo	FAMILIAS	1	ADULTOS	7	NIÑOS	0
LOCALIDAD:	13 La Teusaquillo	PREDIOS EVALUADOS	1				
CHIP:	AAA0030KHPP	DOCUMENTO REMISORIO	CR-12411

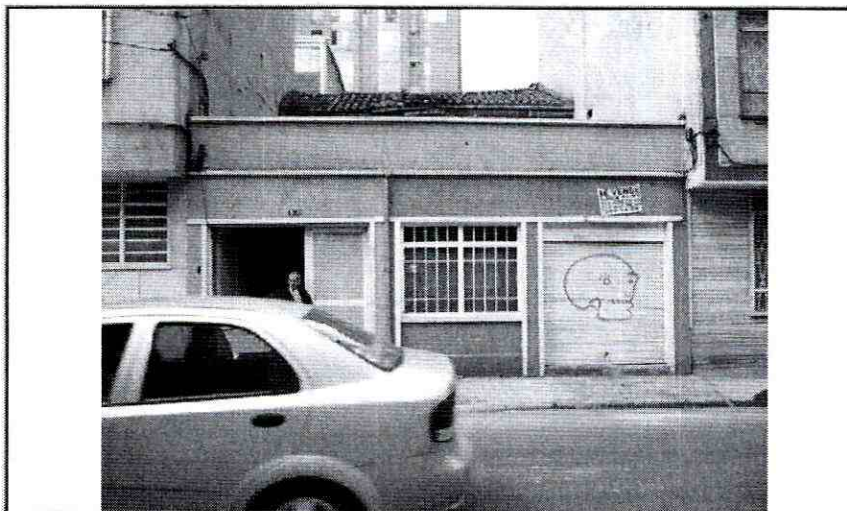
Foto 1. Fachada del predio de la Calle 48 # 7-17, Sector Catastral Palermo de la localidad La Teusaquillo

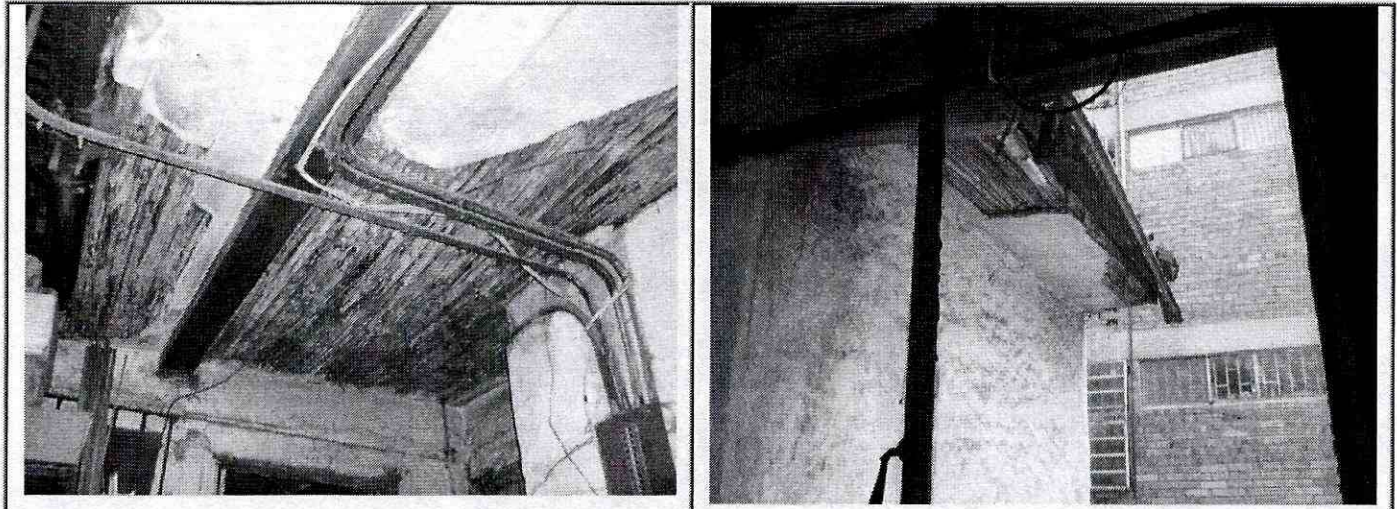
De acuerdo con la inspección visual se observó que la estructura de cubierta y de los pasillos y/o corredores interiores presentan un grado de deterioro considerable, reflejado en la degradación de algunos elementos de madera que los componen, los cuales exhiben pequeñas deflexiones y pudrición; adicionalmente se evidenció fractura y desprendimiento de algunos segmentos de la torta en mortero del cielorraso a lo largo de los corredores. Dichas afectaciones posiblemente están asociadas con el tipo de material que componen la estructura, la exposición a la intemperie y la falta de mantenimiento, por lo que la habitabilidad y estabilidad de la vivienda se encuentra comprometida en la actualidad y se recomienda la evacuación del mismo de manera temporal y preventiva, hasta tanto se garantice la estabilidad de las estructuras que componen la cubierta y los corredores de la vivienda.

Foto 2 y 3. Cielorraso de los corredores que presenta compromiso parcial

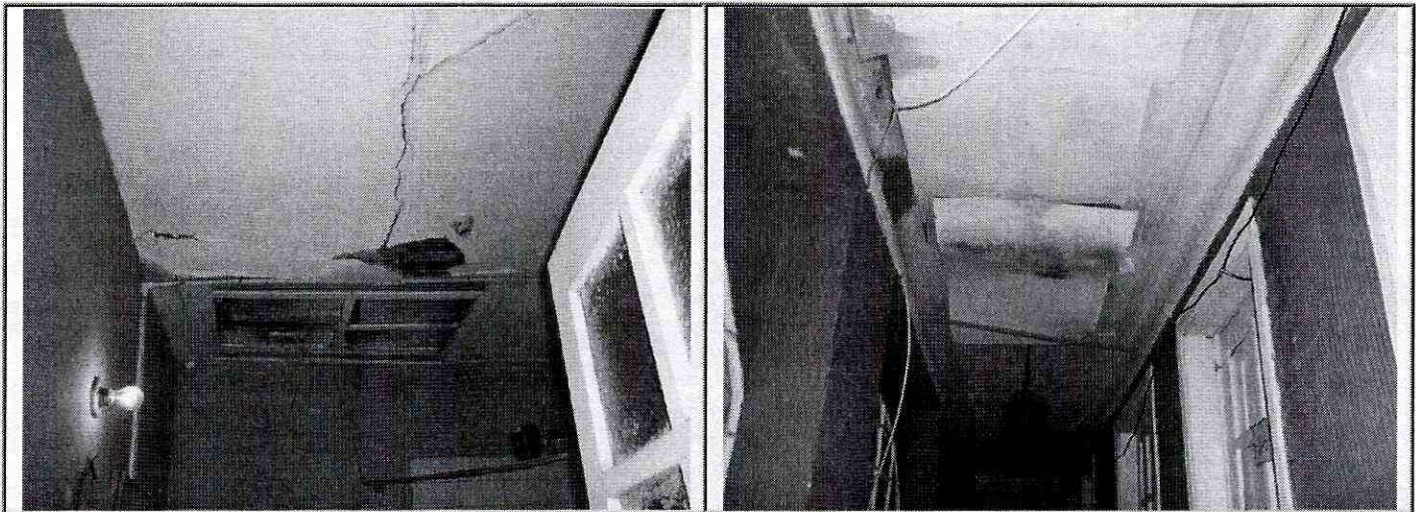
Foto 3 y 4 Vista de la zona de corredores de acceso y circulación al interior de la vivienda
