DIAGNÓSTICO TÉCNICO DI-5686
SUBDIRECCIÓN DE EMERGENCIAS
COORDINACIÓN DE ASISTENCIA TÉCNICA
RADICADO FOPAE 2011ER7985

DIRECCIÓN:	Carrera 47 B No. 75 – 30 Sur Carrera 47 B No. 75 – 36 Sur	ÁREA DIRECTA:	260 m ²		
BARRIO:	Jerusalén Santa Rosita Las Vegas	POBLACIÓN ATENDIDA:	4		
UPZ:	69 Ismael Perdomo	FAMILIAS	1	ADULTOS	4
				NIÑOS	0
LOCALIDAD:	19 Ciudad Bolívar	PREDIOS EVALUADOS	2		
CHIP:	AAA0018XJPA – AAA0018XJOM	DOCUMENTO REMISORIO	CR-12421

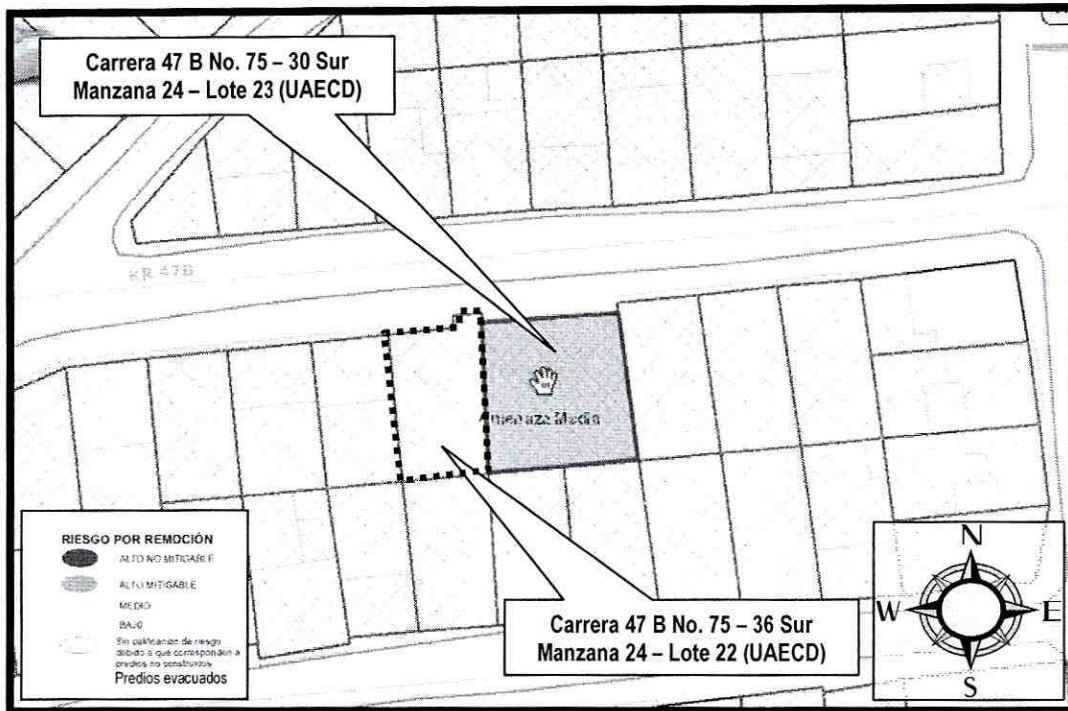
El Barrio Jerusalén Santa Rosita Las Vegas, fue legalizado mediante el Acto Administrativo No. 0394 de 1 de octubre de 2002 expedido por el Departamento Administrativo de Planeación Distrital - DAPD (Actual Secretaría Distrital de Planeación - SDP); para lo cual el Fondo de Prevención y Atención de Emergencias - FOPAE, emitió el Concepto Técnico No. CT-3743 del 5 de junio de 2002, como un instrumento para la reglamentación del barrio y como tal, establece restricciones y/o condicionamientos para la ocupación del suelo y recomendaciones para el uso de las zonas de alta amenaza, el sector donde se localizan los predios de la referencia, Carrera 47 B No. 75 – 30 Sur y Carrera 47 B No. 75 – 36 Sur, presenta zona de Amenaza y Riesgo medio por Fenómenos de Remoción en Masa (Ver figura 1).

Figura No. 1.- Localización de los predios evaluados y categorización de riesgo y amenaza por fenómenos de remoción en masa definida en el Concepto Técnico CT- 3743 del 5 de junio de 2002 para el barrio Jerusalén sector Santa Rosita Las Vegas de la localidad de Ciudad Bolívar.

Así mismo, para el predio de la referencia el Concepto Técnico No. 3743, recomienda "...adelantar obras de protección de taludes, mejorar los sistemas de drenaje o construirlos donde sea necesario...", adicionalmente recomienda en general para el sector "...que tanto para las zonas de amenaza media como alta se adelanten obras de protección contra los agentes erosivos de modo tal que se evite que continúe el deterioro de las laderas...".

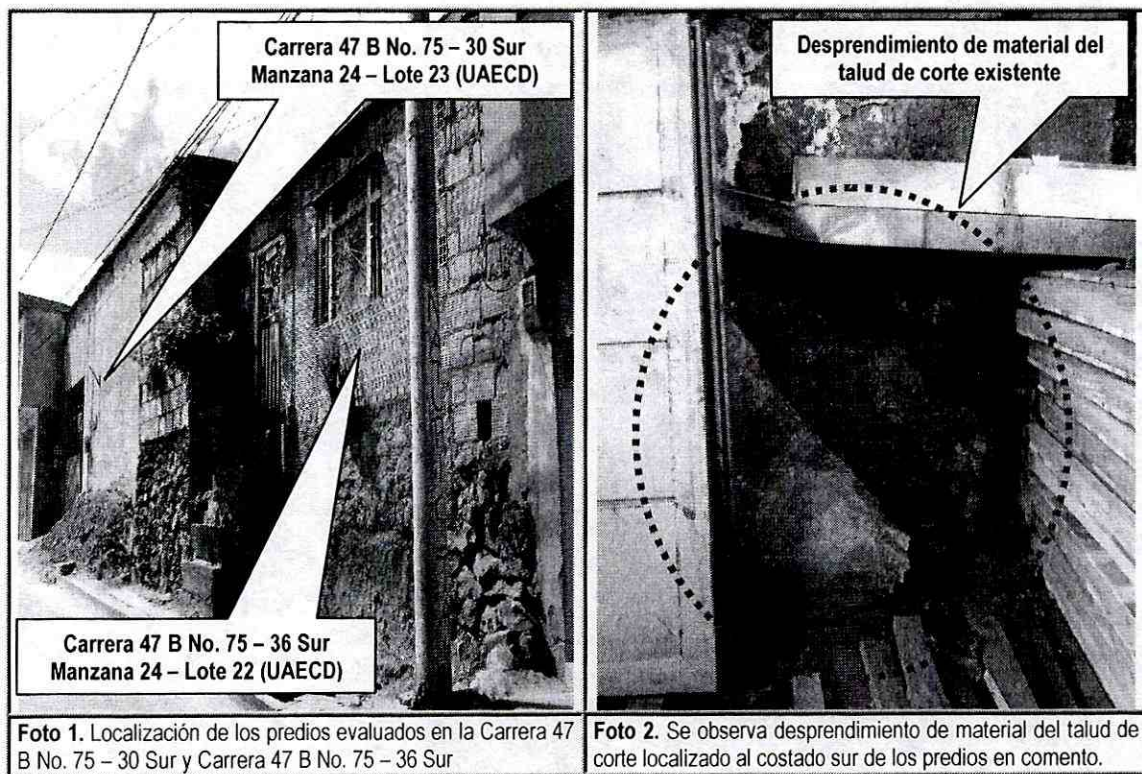
Se presentó desprendimiento de material de un talud de corte entre predios privados, involucrando un volumen aproximado de 0.50 m³, dicho talud tiene una altura promedio de 5.30 m, en una longitud de 20 m, con pendiente de tendencia vertical ($\beta \approx 90$), el cual no presenta medidas de estabilización adecuadas ni un sistema para el manejo del drenaje superficial y subsuperficial. El talud posiblemente fue realizado para el emplazamiento de la bodega ubicada en la Carrera 47 B No. 75 – 30 Sur y de la vivienda contigua, ubicada en la Carrera 47 B No. 75 – 36 Sur, donde habita la Sra. Flor María Pierna Gorda y su familia.

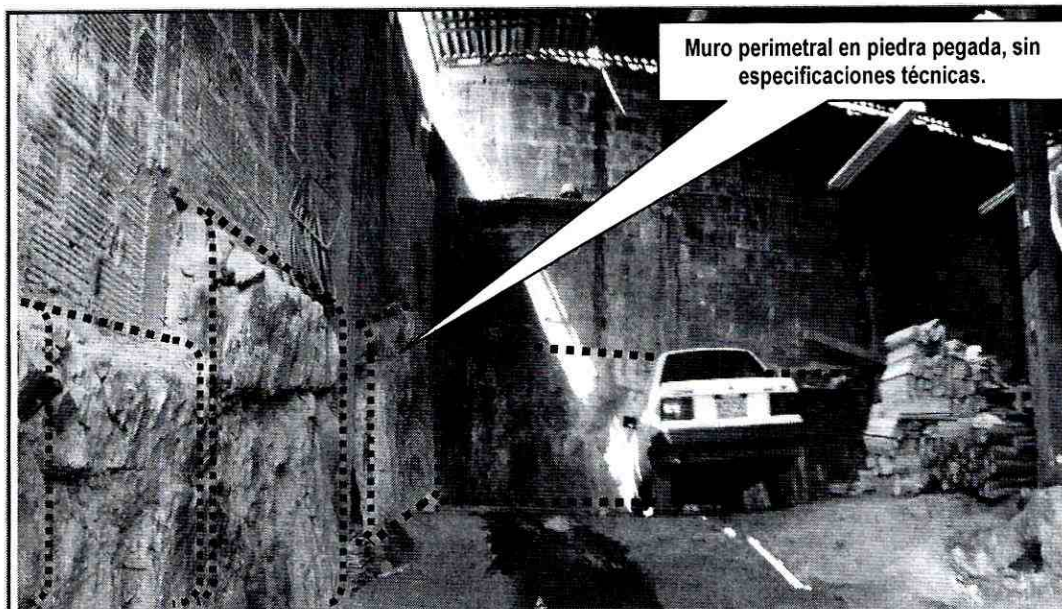
Foto 3. Vista general del área posterior del predio localizado en la Carrera 47 B No. 75 – 30 Sur, la cual fue restringida.

El talud presenta como medida de estabilización, un muro en piedra pegada de aproximadamente 2.15 m de altura, en una longitud de 20 m de largo, localizado al costado sur de los predios en cemento y sobre el mismo se observó la construcción de muros en mampostería simple, con altura aproximada de 3.15 m y una serie de elementos verticales en concreto con altura aproximada de 5.30 m, localizados entre si, a una distancia promedio de 3,50 a 3,80 m. Dicho muro, al no ser una estructura monolítica, pudieran no ser una medida adecuada para soportar los empujes ejercidos por el terreno, donde adicionalmente no cuenta con sistema para el manejo de las aguas de escorrentía subsuperficial, razón por la cual, favorece los procesos de filtración de agua al interior de la bodega y de la vivienda emplaza en los predios de la referencia.

Muro perimetral en piedra pegada, sin especificaciones técnicas.

- A los habitantes y/o responsable de las viviendas ubicadas en los predios de la Carrera 47 B No. 75 – 30 Sur y Carrera 47 B No. 75 – 36 Sur del Barrio Jerusalén del sector Santa Rosita Las Vegas en la localidad de Ciudad Bolívar, mantener restringido el uso de la zona posteior de los mismos, donde se encuentra el talud de corte conformado por un muro en piedra pegada, muro en mampostería simple y elementos verticales en concreto, evaluado en el presente diagnóstico, hasta tanto se garanticen condiciones de estabilidad del mismo, posiblemente realizado para el emplazamiento de dicha vivienda y se garantice condiciones de seguridad y habitabilidad de la misma.

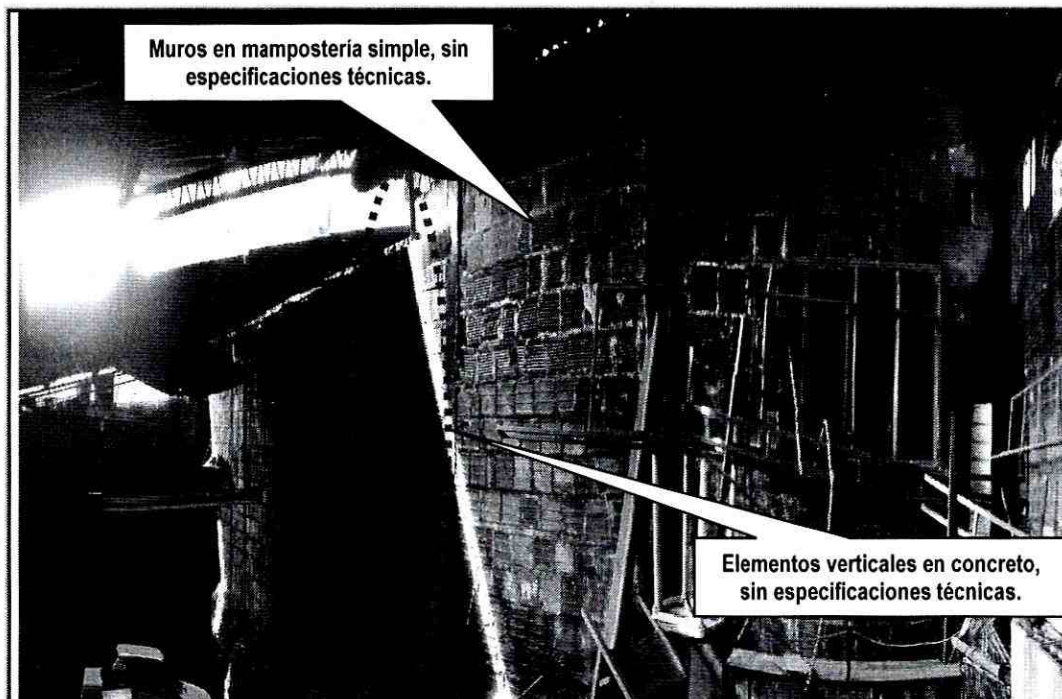
Foto 4. Vista general del área posterior del predio localizado en la Carrera 47 B No. 75 – 36 Sur, la cual fue restringida.

Con base en la inspección visual al interior de cada uno de los predios, se determinó que la mismas presentan deficiencias constructivas relacionadas principalmente con el tipo de materiales, la carencia de adecuados elementos estructurales de confinamiento y amarre tipo vigas y columnas, así mismo se evidenciaron problemas de humedad en el talud de corte localizado al costado sur de los mismos, relacionados por la falta de adecuadas medidas de estabilización y a un manejo de aguas superficiales y subsuperficiales entre predios privados, el cual puede generar en el corto plazo compromiso en su estabilidad y funcionabilidad, ante la acción de cargas normales de servicio y cargas dinámicas (sismos, otros), por lo tanto se recomendó la restricción parcial de uso del área posterior de los predios en comento, mediante Actas No. 3839 y No. 3840, emitidas el día 22 de Junio de 2011 por personal del Fondo de Prevención y Atención de Emergencias FOPAE, por las deficiencias estructurales evidenciadas.

Muros en mampostería simple, sin especificaciones técnicas.

Elementos verticales en concreto, sin especificaciones técnicas.
