DIAGNÓSTICO TÉCNICO No. DI-5688
SUBDIRECCIÓN DE EMERGENCIAS
COORDINACIÓN DE ASISTENCIA TÉCNICA
RADICADO FOPAE # 2011ER5517

DIRECCIÓN:	Calle 147 A # 54-91	ÁREA DIRECTA:	3000 m ²				
BARRIO:	Victoria Norte	POBLACIÓN ATENDIDA:	70				
UPZ:	19 – El Prado	FAMILIAS	24	ADULTOS	40	NIÑOS	30
LOCALIDAD:	11 – Suba	PREDIOS EVALUADOS	1				
CHIP	-----	DOCUMENTO REMISORIO	CR-12450

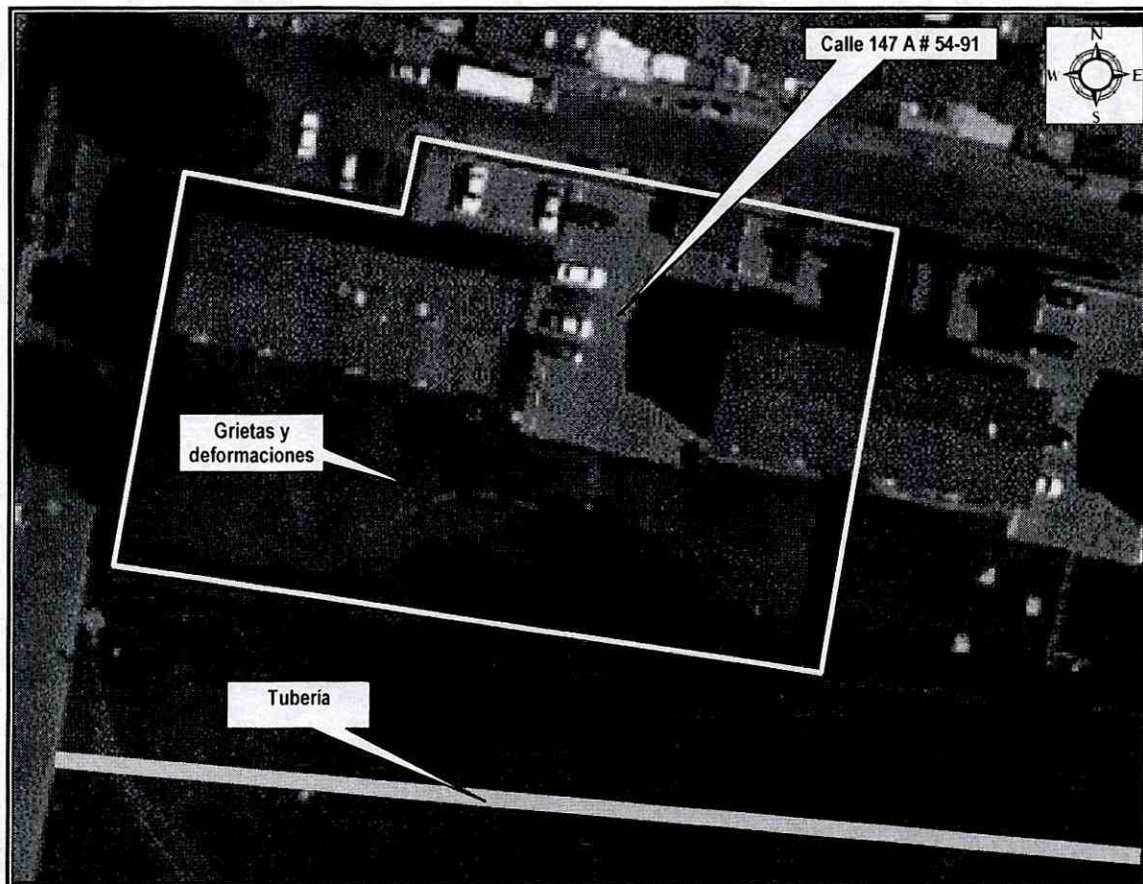
Se evidencian deformaciones y agrietamientos sobre la zona verde localizada en el costado sur del conjunto residencial a una longitud aproximada de 12m de las estructuras de dicho conjunto; estos agrietamientos alcanzan una longitud aproximada de 12m y aberturas cercanas a los 10cm, los cuales evidencian un escarpe de aproximadamente 15cm de altura. Es pertinente resaltar que el Conjunto Residencial Santa Helena 8, se localiza en una zona de topografía plana.

Con base en la inspección visual no es posible determinar el factor detonante de los agrietamientos y deformaciones del terreno; sin embargo se considera probable que dichas afectaciones estén relacionadas con un proceso de subsidencia generado eventualmente por la existencia de redes subterráneas con algunas afectaciones, las cuales pueden estar generando un lavado del suelo. Dicha hipótesis se refuerza con la información suministrada por la comunidad, quien indica que a aproximadamente 20 m, existe una tubería subterránea que fue instalada hace cerca de 15 años. Situación que con base en la inspección visual no es posible corroborar

Figura 2. Localización de las afectaciones evidenciadas en el terreno y de la posible localización de la tubería referenciada por la comunidad.

- A la Empresa de Acueducto y Alcantarillado de Bogotá – EAAB, desde su competencia verificar la existencia y funcionalidad de redes de acueducto y/o alcantarillado que pudieren existir en el sector comprendido y realizar el mantenimiento periódico, suficiente y preventivo de dichas redes, con el objeto de evitar su posible colmatación, así como para prevenir y/o corregir posibles fugas.

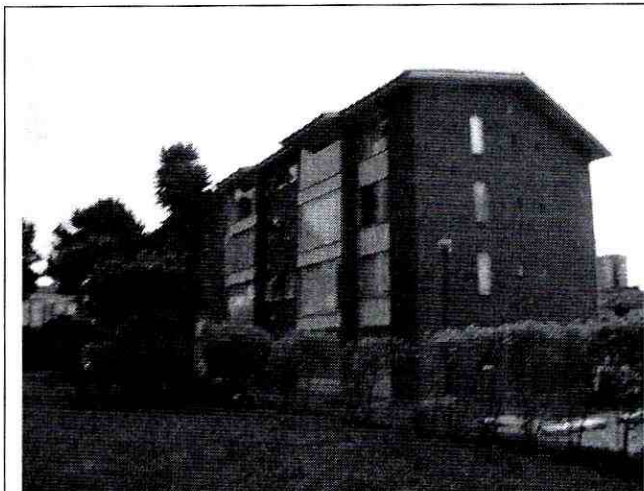
Foto 1. Torres que conforman Conjunto Residencial Santa Helena 8

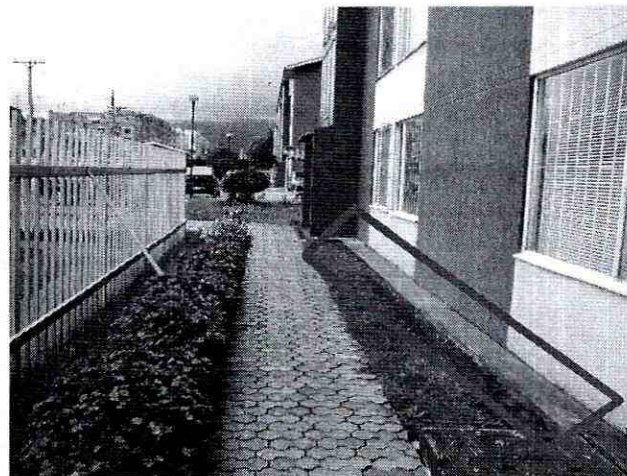
Adicionalmente se identifican algunas deformaciones (hundimientos), sobre el adoquín instalado como senderos peatonales de acceso sobre el perímetro de las estructuras, los cuales sugieren posibles movimientos diferenciales del suelo de cimentación.

Los daños y afectaciones descritos anteriormente, posiblemente han sido causados por asentamientos diferenciales del suelo de cimentación de las torres, sin embargo de acuerdo con la inspección visual no es posible determinar cual es el factor detonante de los mismos; aunque se considera probable que correspondan a los asentamientos normales previstos durante los años siguientes a la construcción de las estructuras.

Foto 2. Leves asentamientos diferenciales del edificio

- A los responsables y/o copropietarios del Conjunto Residencial Santa Helena 8 ubicado en el predio de la Calle 147 A # 54-91, barrio Victoria Norte de la Localidad de Suba, se les recomienda en el caso de no existir restricciones y/o condicionamientos al uso del suelo para el sector, realice de un estudio geotécnico que determine cual es el factor detonante del proceso identificado sobre la zona verde del conjunto, en el que se contemplen las obras de emergencia y/o las medidas de estabilización inmediatas del sector, con el fin de garantizar condiciones de estabilidad y habitabilidad del mismo.

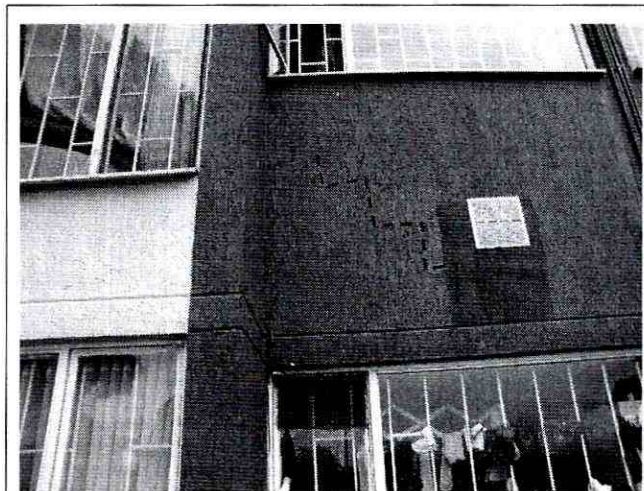
Se presentan algunas fisuras en muros perimetrales y pequeñas deformaciones de marcos de puertas y ventanas, en las torres de apartamentos localizadas en el Conjunto Residencial Santa Helena 8, emplazada en el predio de la Calle 147 A # 54-91, en el barrio Victoria Norte de la Localidad de Suba.

Foto 3. algunas fisuras evidenciadas sobre las fachadas de las torres que conforman Conjunto Residencial Santa Helena 8

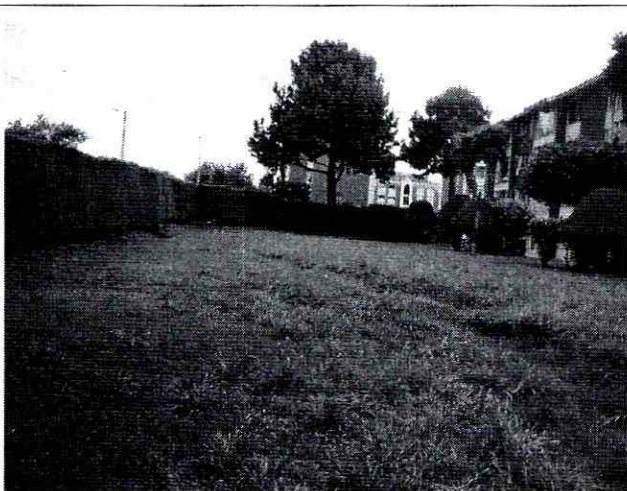
Foto 4. Deformaciones y agrietamientos del terreno.

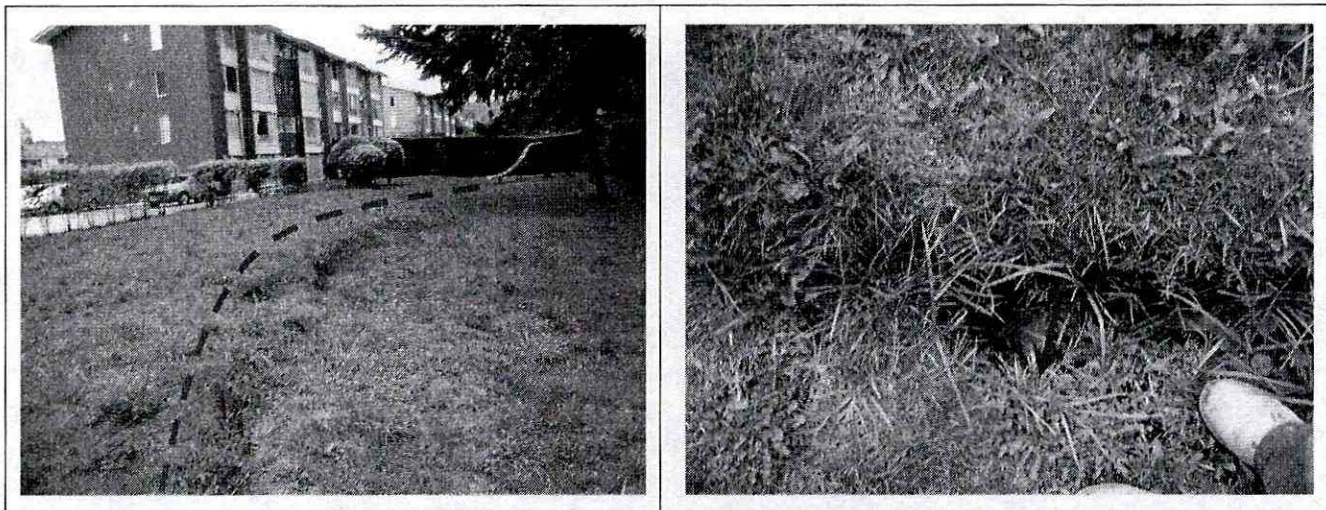
Foto 5 y 6. agrietamiento evidenciado sobre la zona verde del Conjunto Residencial Santa Helena 8
