**DIAGNÓSTICO TÉCNICO – DI No. 5697**  
**SUBDIRECCIÓN DE EMERGENCIAS**  
**COORDINACIÓN DE ASISTENCIA TÉCNICA**  
**EVENTO 138450 (RAD FOPAE 2011ER10321)**

DIRECCIÓN	Diagonal 57 No. 4B – 13 Este	ÁREA DIRECTA	30 m <sup>2</sup>				
BARRIO	Sector Catastral Ingemar	POBLACIÓN ATENDIDA	4				
UPZ	90 – Pardo Rubio	FAMILIAS	1	ADULTOS	3	NIÑOS	1
LOCALIDAD	2 - Chapinero	PREDIOS EVALUADOS	1				
COORDENADAS	Norte 104.704 Este 102.640 aproximadamente	Oficio Remisorio	CR-13094

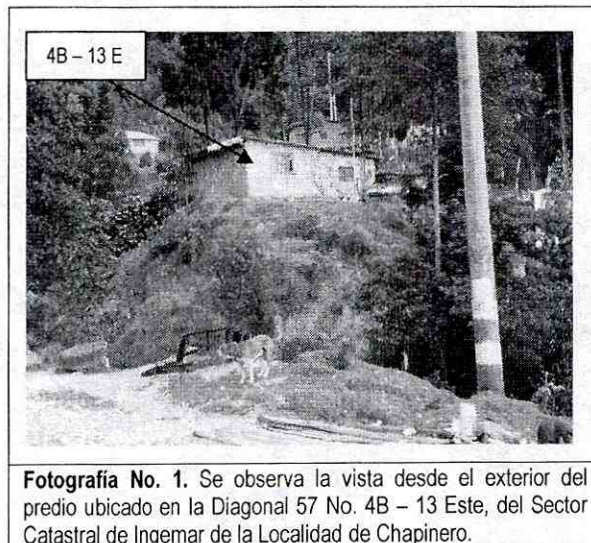
Se encontraron grietas de piso a techo de tendencia vertical, horizontal y diagonal escalonada, con longitudes entre los 2.50 y 3.50 m y aberturas entre 3 cm y 4 cm aproximadamente, identificadas en los muros de cerramiento, divisorios, ubicados en los costados Sur-occidental y Sur-oriental (parte frontal) de la vivienda, adicionalmente, se observa una grieta de 3 m de longitud, y una abertura aproximada de 2.5 cm, identificada en la placa de contrapiso en la parte sur (frontal) de la vivienda emplazada en el predio de la Diagonal 57 No. 4B - 13 Este, donde habita la Señora Ana Francy Amaya Suarez y su familia, la cual es una construcción de un (1) nivel, en mampostería simple, con entrepiso en placa de concreto, cubierta liviana en tejas de asbesto cemento, soportada por un entramado de madera, que a su vez se apoya en los muros perimetrales de la misma, dicha vivienda se cimentó en lo que posiblemente es un relleno antrópico, el cual cuenta con un sistema de confinamiento en ladrillo y piedra pegada, donde se observa la ausencia de elementos de confinamiento, razón por la cual pudiere no ser una medida adecuada para soportar los empujes ejercidos por el terreno, situación que con base en la inspección visual no es posible precisar; en dicha vivienda se evidencian deficiencias constructivas relacionadas con la falta de elementos de confinamiento y amarre del tipo columnas y vigas.

Entre las posibles causas por las cuales se presentaron las afectaciones identificadas en la vivienda emplazada en el predio de la Diagonal 57 No. 4B – 13 Este, están los asentamientos experimentados por la vivienda desde se construcción a la fecha, y las deficiencias constructivas evidenciadas en la misma.

- Al responsable o responsables de la vivienda emplazada en la Diagonal 57 No. 4B – 13 Este, del Sector Catastral Ingemar de la Localidad de Chapinero, acatar la solicitud de evacuación temporal y preventiva, hasta tanto se garanticen las condiciones de estabilidad y habitabilidad de la vivienda.

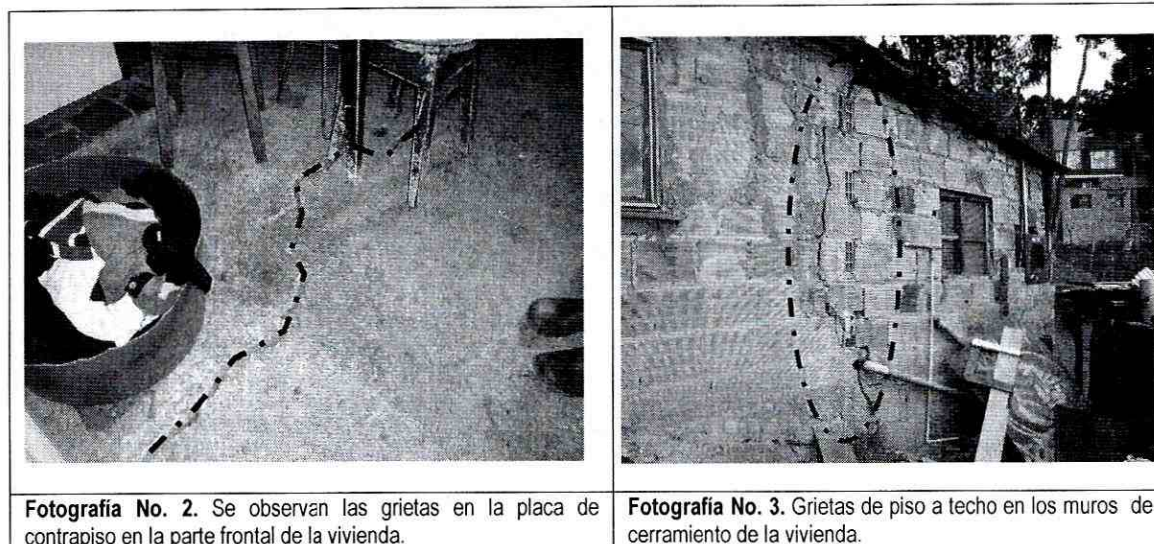
**Fotografía No. 2.** Se observan las grietas en la placa de contrapiso en la parte frontal de la vivienda.

**Fotografía No. 3.** Grietas de piso a techo en los muros de cerramiento de la vivienda.

ID	NOMBRE DEL RESPONSABLE	DIRECCIÓN	P	A	N	DAÑOS
1	Ana Francy Amaya Suarez	Diagonal 57 no. 4B – 13 Este	4	3	1	Grietas de tendencia vertical, horizontal y diagonal escalonada con abertura promedio de 3 cm y longitudes entre los 2 a 3 m, daños identificados en los muros perimetrales y divisorios en los costados sur –occidental y Sur – Oriental de la vivienda; así como una grieta de longitud de 3m y apertura aproximada de 2.5 cm, en la placa de contrapiso al costado sur de la misma.
