**DIAGNÓSTICO TÉCNICO DI - 5704**  
**SUBDIRECCIÓN DE EMERGENCIAS**  
**COORDINACIÓN DE ASISTENCIA TÉCNICA**  
**EVENTO SIRE No. 116980**  
**RADICADO FOPAE - 2011ER9939 y 2011ER9940**

<b>ATENDIÓ: MAGDA LILIANA SANDOVAL DURAN</b>				<b>SOLICITANTE</b>			
<b>COE:</b>	39	<b>MOVIL:</b>	20	Comunidad: Sra. Martha Liliana Morales Sra. Inés Morales			
<b>FECHA:</b>	Julio 28 de 2011	<b>HORA:</b>	04:40 p.m.	<b>VIGENCIA:</b> Temporal mientras no se modifique significativamente las condiciones físicas del inmueble.

<b>DIRECCIÓN:</b>	Carrera 5F Este No. 49C – 27 Sur Carrera 13 A Este No. 49 Sur 87 Bq 40 Int 20	<b>AREA DIRECTA:</b>	32 m2				
<b>BARRIO:</b>	San Martin	<b>POBLACIÓN ATENDIDA:</b>	4				
<b>UPZ:</b>	55 - Diana Turbay	<b>FAMILIAS</b>	2	<b>ADULTOS</b>	3	<b>NIÑOS</b>	1
<b>LOCALIDAD:</b>	18 - Rafael Uribe Uribe	<b>PREDIOS EVALUADOS</b>	2				
<b>CHIP</b>	AAA0189ORUH	<b>DOCUMENTO REMISORIO</b>	CR - 12568

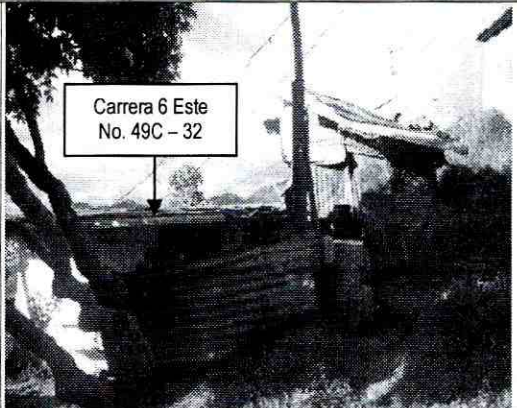
Se identificó un desprendimiento del suelo de cimentación de una vivienda, involucrando un volumen aproximado de 0.3 metros cúbicos, al costado sur-occidental del predio de la Carrera 6 Este No. 49C – 32 Sur del Barrio San Martín de la Localidad de Rafael Uribe Uribe. De acuerdo con la inspección visual realizada se identificó un talud de corte al costado nor-oriental posiblemente realizado para el emplazamiento de la vivienda del predio de la Carrera 6 Este No. 49C – 32 Sur, con altura cercana a 1.5 m, de una longitud aproximada de 6 m a lo largo de los cuales no se observaron sistemas de estabilización y/o protección, ni medidas para el manejo de las aguas de escorrentía superficial y subsuperficial, condición que ante la presencia de precipitaciones, favorecerá el incremento en la saturación de los materiales que lo conforman, generando una disminución en las propiedades geomecánicas de los mismos. **(Ver Fotografías 1 y 2).**

<p><b>Fotografía 1.</b> Localización del predio Carrera 6 Este No. 49C - 32 Sur y de la habitación al costado nor-oriental.</p>	<p><b>Fotografía 2.</b> Fachada del predio Carrera 6 Este No. 49C - 32 Sur.</p>

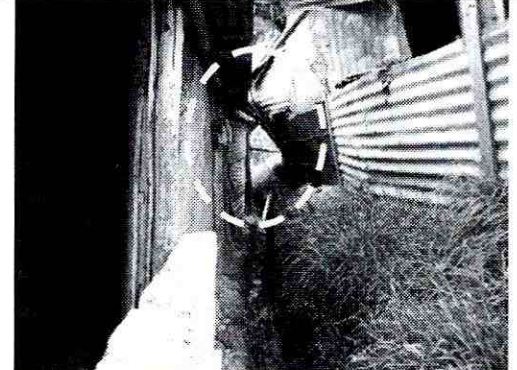
Adicionalmente, se observa al costado nor-oriental del predio de la Carrera 6 Este No. 49C – 32 Sur, una habitación en material de recuperación, con una cubierta en lamina de zinc, la cual se presume está soportada sobre un entramado en madera. La habitación presenta pérdida de verticalidad, posiblemente relacionada con el material de construcción y con la carencia de adecuados elementos de confinamiento y amarre del tipo columnas y vigas. **(Ver Fotografías 3 y 4).**

<p><b>Fotografía 3.</b> Detalle de la pérdida de verticalidad de la vivienda en material de recuperación.</p>	<p><b>Fotografía 4.</b> Detalle del desprendimiento del material de cimentación.</p>

- A los responsables del predio ubicado en la Carrera 6 Este No. 49C – 32 Sur del Barrio San Martín de la Localidad de Rafael Uribe Uribe, mantener la evacuación del predio hasta tanto se garanticen sus condiciones de estabilidad y habitabilidad. Así mismo, implementar acciones para el mantenimiento, reforzamiento y/o mejoramiento de la calidad de la vivienda, con el apoyo de personal idóneo, garantizando el cumplimiento de la normatividad vigente y tramitando los permisos y licencias respectivos.

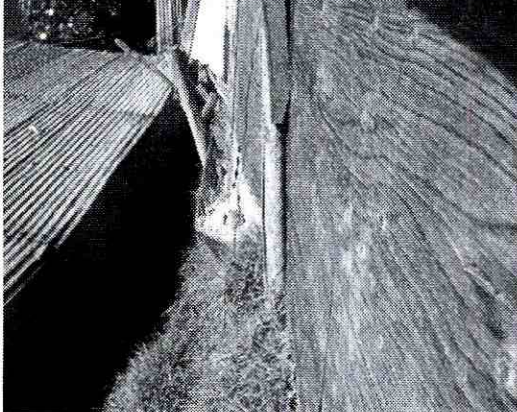
Entre las posibles causas por las cuales se presentó el desprendimiento del suelo de cimentación, son la alta saturación del suelo, así como la falta de medidas adecuadas para el manejo de aguas superficiales y sub-superficiales, además asociadas con asentamientos diferenciales y deficiencias constructivas durante la compactación y adecuación del suelo de cimentación lo que puede comprometer la estabilidad de la vivienda ante la acción de cargas dinámicas. De igual manera la pérdida de verticalidad de la habitación ubicada al costado nor-oriental posiblemente son las deficiencias constructivas observadas. **(Ver Fotografías 5 y 6).**

<p><b>Fotografía 5.</b> Detalle de los desprendimientos del material de suelo de cimentación.</p>	<p><b>Fotografía 6.</b> Detalle de la pérdida de verticalidad de la habitación ubicada al costado nor-oriental del predio Carrera 6 Este No. 49C - 32 Sur.</p>

- A los responsables del predio ubicado en la Carrera 6 Este No. 49C – 32 Sur del Barrio San Martín de la Localidad de Rafael Uribe Uribe, en el caso de no existir restricciones y/o condicionamientos al uso del suelo para el predio en comento, implementar acciones tendientes para estabilizar el talud de corte ubicado al costado occidental del mismo, dichas acciones deberán llevarse a cabo con el apoyo de personal idóneo, mediante la conformación de obras de protección y/o estabilización geotécnica, las cuales debe contar con un sistema de drenaje para la evacuación de las aguas superficiales y sub-superficiales, garantizando que se cumplan los requerimientos establecidos en el Decreto No. 926 de 2010, Reglamento Colombiano de Construcción Sismo Resistente NSR-10, de acuerdo con la normatividad vigente para el barrio, para lo cual se deben tramitar los permisos y licencias respectivos.

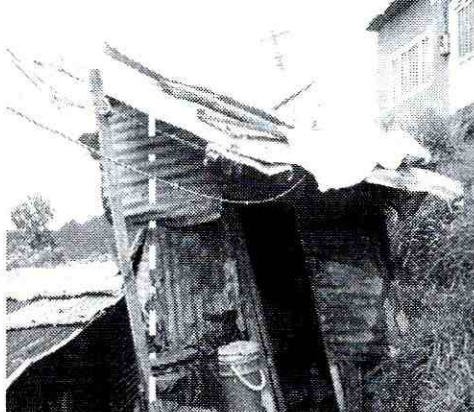
- De igual manera, el riesgo de colapso de la construcción en el costado nor-oriental por la pérdida de verticalidad evidenciada, podría afectar la estabilidad y habitabilidad en el corto plazo de la vivienda en la Carrera 6 Este No. 49C – 32 Sur.
