DIAGNÓSTICO TÉCNICO – DI No. 5706
SUBDIRECCIÓN DE EMERGENCIAS
COORDINACIÓN DE ASISTENCIA TECNICA
EVENTO No. 110587

ATENDIÓ: CAMILO EDUARDO ESPINOSA ORTIZ				SOLICITANTE
COE	23	MOVIL	10	Cuerpo Oficial de Bomberos de Bogotá - COBB
FECHA	Marzo 3 de 2011	HORA	9:00 a.m.	VIGENCIA: Temporal mientras no se modifique significativamente las condiciones físicas del sector

DIRECCIÓN	Calle 162 No. 3A - 35	ÁREA DIRECTA	500 M ²				
BARRIO	Villa Nidia	POBLACIÓN ATENDIDA	10				
UPZ	11 – San Cristóbal Norte	FAMILIAS	1	ADULTOS	4	NIÑOS	6
LOCALIDAD	1 – Usaquén	PREDIOS EVALUADOS	1				
CHIP	-----	OFICIO REMISORIO	CR-12597

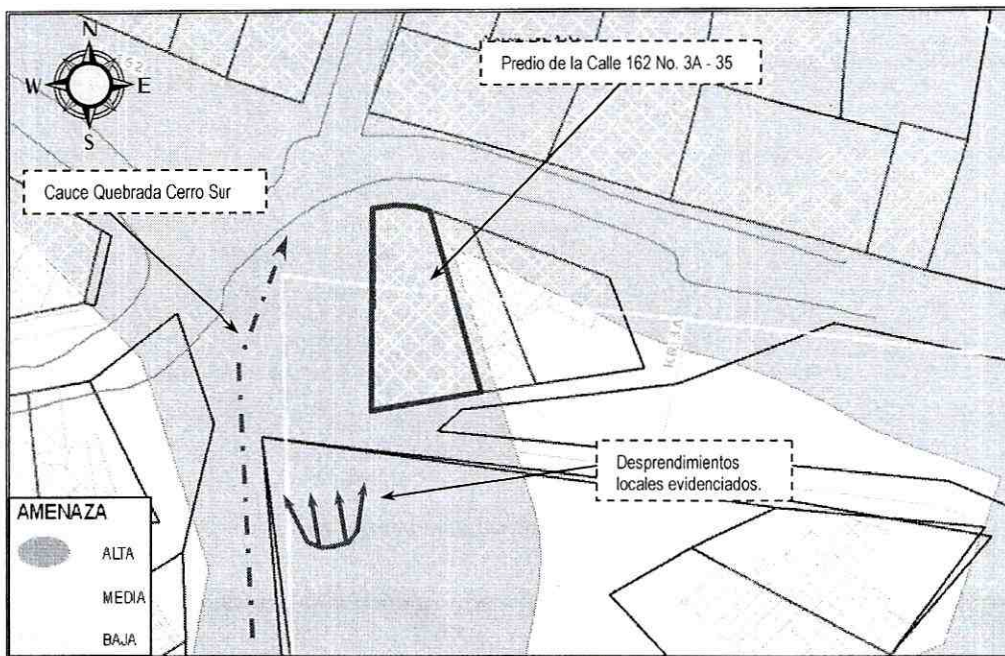
Según el Plano Normativo de Amenaza por Remoción en Masa del Plan de Ordenamiento Territorial de Bogotá, POT (Decreto 190 de 2004, por el cual se compilan los decretos 619 de 2000 y 469 de 2003), el sector donde se emplaza el predio de la Calle 162 No. 3A - 35, presenta una condición de Amenaza Media y Alta por Fenómenos de Remoción en Masa (Figura 1).

Figura No. 1. Localización y categorización del nivel de amenaza y riesgo por fenómenos de remoción en masa (según POT) para del predio ubicado en la Calle 162 No. 3A - 35, barrio Villa Nidia en la localidad de Usaquén.

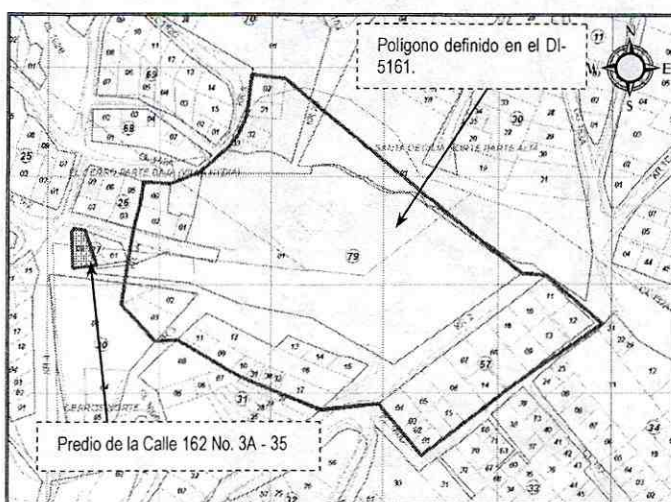
Es de resaltar que adyacente al predio evaluado aproximadamente a unos 20m, se definió un polígono de seguridad, descrito en el Diagnóstico Técnico No. DI-5161, alrededor de un escarpe perteneciente a un antiguo frente de explotación minera, el cual ha presentado deslizamientos traslacionales y caída de rocas en el tramo sur de la corona del macizo rocoso, donde el predio de la Calle 162 No. 3A - 35 del barrio Villa Nidia en la localidad de Usaquén, no fue incluido en dicho polígono, dado que al momento de la inspección visual no evidencio compromiso en su estabilidad y habitabilidad (Figura 2).

Figura No. 2. Localización del predio evaluado y del polígono de seguridad definido en el DI-5161.

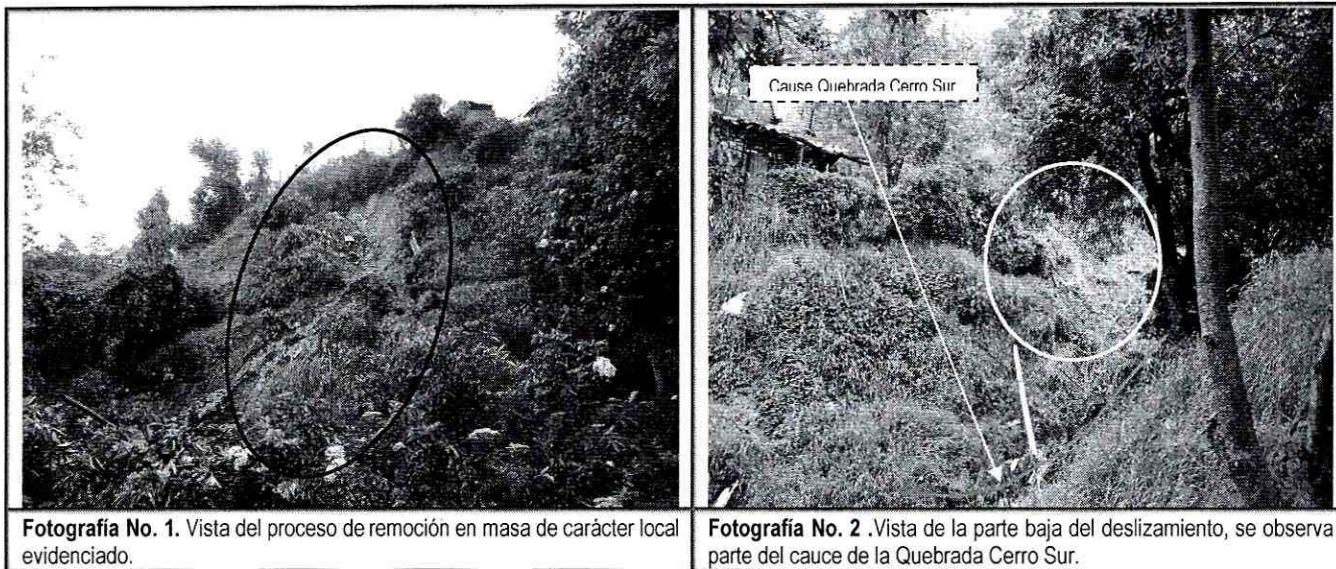
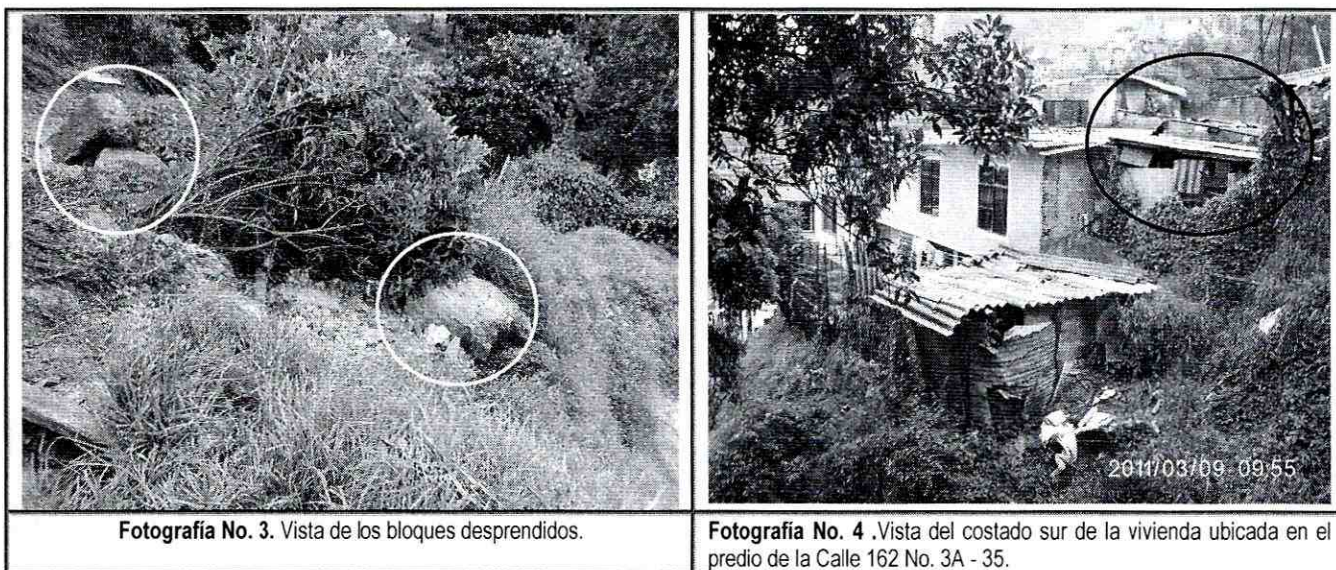
5. REGISTRO FOTOGRAFICO

Se presentó un desprendimiento de suelo residual y orgánico proveniente de un talud marginal, ubicado en la margen derecha de la Quebrada Cerro Norte, involucrando un volumen cercano a los 10 m³, los cuales se depositaron hacia la parte baja del talud. Adicionalmente se observaron desprendimientos de algunos bloques de diámetro aproximado a los 30 cm, los cuales al momento de la inspección visual no impactaron las viviendas aledañas al deslizamiento ni obstaculizaron el cauce de la Quebrada Cerro Sur.

El sector donde se presentó el proceso de remoción en masa de carácter local, se ubica en la parte media de una ladera con pendiente alta ($\beta \approx 70^\circ$), costado sur del predio con nomenclatura Calle 162 No. 3A - 35, donde la vivienda emplazada en dicho predio no presentó afectación alguna por el deslizamiento observado, sin embargo se realizó la restricción parcial de uso de las habitaciones y demás espacios adyacentes a la zona del deslizamiento, ante la posibilidad de presentarse nuevos desprendimientos de material que puedan comprometer en el corto plazo la estabilidad y habitabilidad de esta zona de la vivienda.

- Al responsable de la vivienda ubicada en el predio de la Calle 162 No. 3A - 35 del barrio Villa Nidia en la localidad de Usaquén, mantener restringido el uso de las habitaciones y demás espacios del tercer piso adyacentes a la ladera, hasta tanto se garanticen condiciones de estabilidad en la zona donde se presentó el deslizamiento.
- A la Alcaldía Local de Usaquén, realizar de manera controlada el retiro del material y los bloques provenientes del proceso de remoción en masa de carácter local evidenciado, con apoyo de personal

- A la Alcaldía Local de Usaquén desde su competencia, establecer el responsable de implementar las medidas necesarias que permitan estabilizar la zona afectada, con adecuadas medidas para el manejo de las aguas de escorrentía, para lo cual es necesario contar con el apoyo de personal idóneo; quien deberá determinar el tipo de obra a implementar, garantizando que se cumplan los requerimientos establecidos por la norma vigente y tramitando los permisos y licencias respectivos.
