<b>DIAGNÓSTICO TÉCNICO</b>	Código:	GAR- FT - 03
		Versión:	01
		Código documental:

**DIAGNÓSTICO TÉCNICO – DI No. 5714**  
**SUBDIRECCIÓN DE EMERGENCIAS**  
**COORDINACIÓN DE ASISTENCIA TECNICA**  
**EVENTO No. 108683**

DIRECCIÓN	Carrera 1D # 160C - 66	ÁREA DIRECTA	80 M <sup>2</sup>				
BARRIO	Cerro Norte	POBLACIÓN ATENDIDA	5				
UPZ	11 – San Cristóbal Norte	FAMILIAS	1	ADULTOS	2	NIÑOS	3
LOCALIDAD	1 – Usaquén	PREDIOS EVALUADOS	1				
CHIP	AAA0115HNFZ	OFICIO REMISORIO	CR-12744

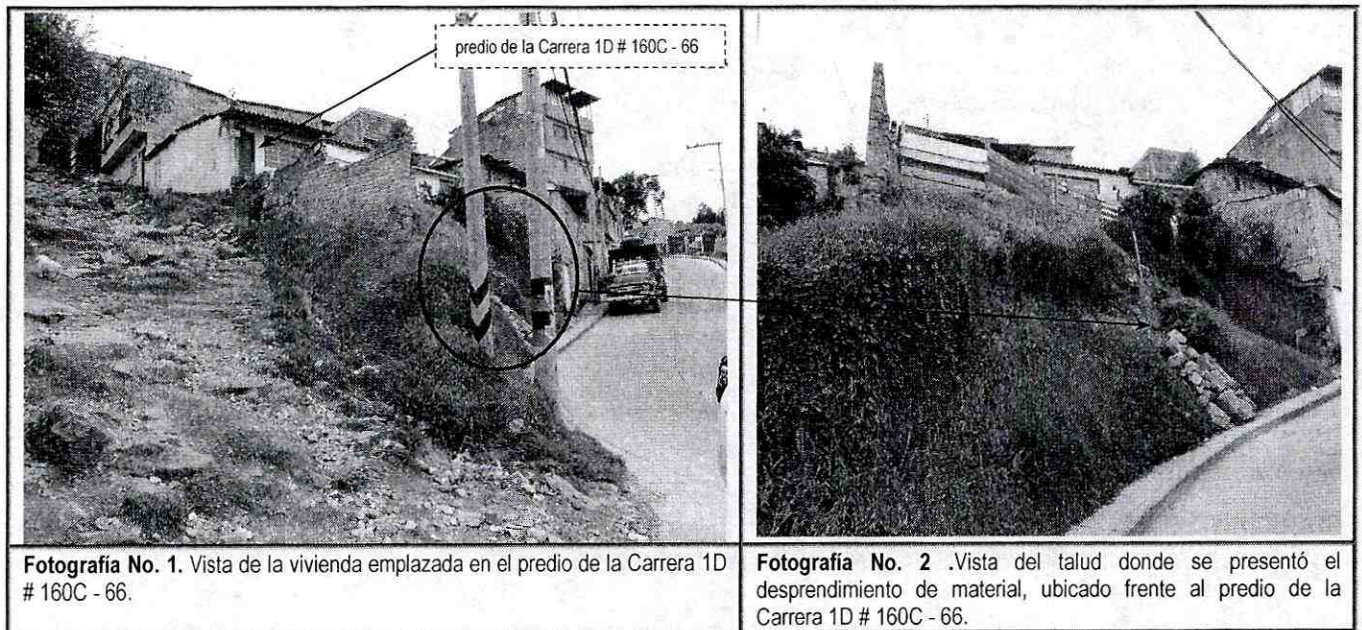
### 5. REGISTRO FOTOGRAFICO

Se presentó un desprendimiento de suelo residual y orgánico proveniente de un talud natural, ubicado entre un predio privado y un sendero peatonal. Dicho talud tiene una altura que oscila entre los 1.5 m a 2 m y una longitud cercana a los 9 m, con pendiente de tendencia vertical ( $\beta \approx 90^\circ$ ), el cual no presenta medidas de estabilización y/o protección, ni sistemas para el manejo del drenaje superficial y subsuperficial. Dicho desprendimiento involucró un volumen cercano a  $1\text{m}^3$ , el cual se depositó sobre un andén peatonal ubicado en la parte baja del talud evaluado, sin generar compromiso en la transitabilidad en este punto del andén.

En la parte alta del talud evaluado, se encuentra el acceso al predio de la Carrera 1D # 160C - 66, el cual debido al desprendimiento de material evidenciado, presentó compromiso en el corto plazo en la transitabilidad y estabilidad del mismo, razón por la cual se restringió el acceso al predio por la Carrera 1D y se recomendó ingresar al predio por la Calle 160D.

Dentro de las posibles causas que generaron el proceso de inestabilidad en el talud evaluado, corresponden la falta de medidas de estabilización y/o protección sobre el mismo, la ausencia de sistemas para el manejo de la escorrentía superficial y subsuperficial, todo esto combinado con las intensas lluvias registradas en el sector.

- Al responsable de la vivienda ubicada en el predio de la Carrera 1D # 160C - 66 en el barrio Cerro Norte de la localidad de Usaquén, mantener restringido el uso del acceso a dicho predio por la Carrera 1D, hasta tanto se garanticen condiciones de estabilidad del talud evaluado.

- A la Alcaldía Local de Usaquén desde su competencia identificar el responsable y/o responsables, implementar las medidas necesarias que permitan estabilizar el talud natural ubicado frente al predio de la Carrera 1D # 160C - 66 en el barrio Cerro Norte de la localidad de Usaquén, con medidas adecuadas para el manejo de las aguas de escorrentía, para lo cual es necesario contar con el apoyo de personal idóneo; quien deberá determinar el tipo de obra a implementar, garantizando que se cumplan los requerimientos establecidos por la norma vigente y tramitando los permisos y licencias respectivos.
