DIAGNÓSTICO TÉCNICO No. DI-5716
SUBDIRECCIÓN DE EMERGENCIAS
COORDINACIÓN DE ASISTENCIA TÉCNICA
RADICADO FOPAE No 2011ER9245
EVENTO No. 116276

ATENDIÓ: NANCY CONSTANZA PEÑA SANCHEZ		SOLICITANTE:	
COE: 30	MOVIL: 22	Comunidad	
FECHA: 11 de Julio de 2011	HORA: 10:00 am	VIGENCIA: Temporal mientras no se modifique significativamente las condiciones físicas del sector.	
DIRECCIÓN: Carrera 11 Este # 45-55 Sur	ÁREA DIRECTA:	90 m ²	
BARRIO: La Gloria	POBLACIÓN ATENDIDA:		
UPZ: 50 La Gloria	FAMILIAS	-	ADULTOS
LOCALIDAD: 4- SAN CRISTÓBAL	PREDIOS EVALUADOS	1	NIÑOS
CHIP: AAA0004OCSK	DOCUMENTO REMISORIO	CR-12743

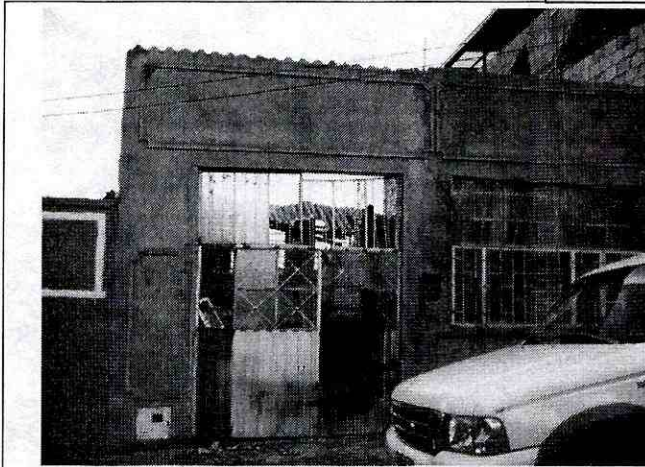
El predio donde se emplaza el taller de carpintería, es de un nivel construido en mampostería simple con un área de aproximadamente 70 m², de acuerdo a la inspección visual que se realizó desde el exterior, los muros de fachada y los muros perimetrales de cerramiento no presentan afectaciones como grietas o fisuras que puedan relacionarse con algún tipo de daño estructural.

Foto 1. Fachada principal del predio de la Carrera 11 Este # 45-55 Sur.

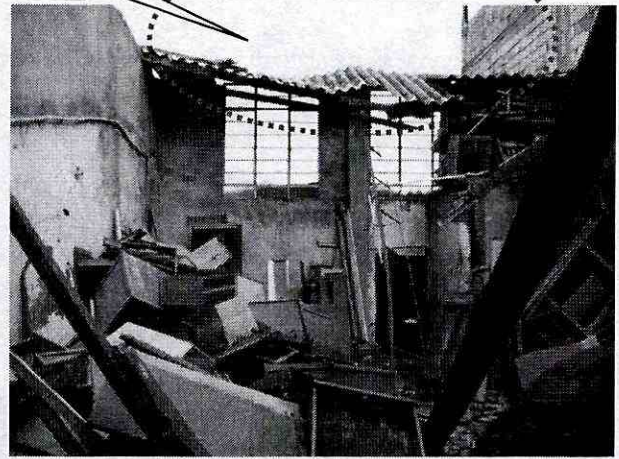
Se presentó el colapso de aproximadamente el 90% de la cubierta del predio ubicado en la Carrera 11 Este # 45-55 Sur, donde funciona un taller de carpintería. La cubierta que colapsó estaba construida a dos aguas, con tejas de fibro-cemento apoyadas en elementos de madera altamente deteriorados; la cubierta afectada presentaba una longitud aproximada de 7.0m, en un ancho cercano a los 10.0 m y una altura entre 3.0 a 5.0 m.

Entre las posibles causas que generaron el colapso del 90% de la cubierta se destacan las deficiencias constructivas relacionadas con apoyos inadecuados, el deterioro de los materiales y las cargas normales de servicio. Por lo que se recomienda la restricción total de uso debido a que se encuentra comprometida en la actualidad la funcionalidad del predio debido al colapso de dicha cubierta.

Foto 2. Colapso parcial de la cubierta y afectaciones en el taller de carpintería.

- ✓ A los responsables del predio ubicado en la Carrera 11 Este # 45-55 sur, La Gloria, Localidad de San Cristóbal, mantener la restricción total del predio, hasta tanto se garanticen las condiciones de funcionalidad del predio con las obras de adecuación de la cubierta
- ✓ En el caso de no existir restricciones y/o condicionamientos al uso del suelo para el predio de la Carrera 11 Este # 45-55 sur, Barrio La Gloria, Localidad de San Cristóbal, se recomienda a sus propietarios y/o responsables implementar acciones para la conformación y reforzamiento de la cubierta colapsada. Dichas acciones deberán llevarse a cabo con el apoyo de personal idóneo, garantizando que se cumplan los requerimientos establecidos en
