DIAGNÓSTICO TÉCNICO No. 5718
SUBDIRECCIÓN DE EMERGENCIAS
COORDINACIÓN DE ASISTENCIA TÉCNICA
EVENTO SIRE No. 179938
(Radicado FOPAE 2011ER8386)

DIRECCIÓN:	Carrera 2 Bis No. 40-03 Sur Manzana 74 Lote 8	ÁREA DIRECTA:	40 m ²				
BARRIO:	Desarrollo Malvinas	POBLACIÓN ATENDIDA:	4				
UPZ:	50-La Gloria	FAMILIAS	1	ADULTOS	4	NIÑOS	-
LOCALIDAD:	4 San Cristóbal	PREDIOS EVALUADOS	1				
CHIP:		DOCUMENTO REMISORIO	CR-12775

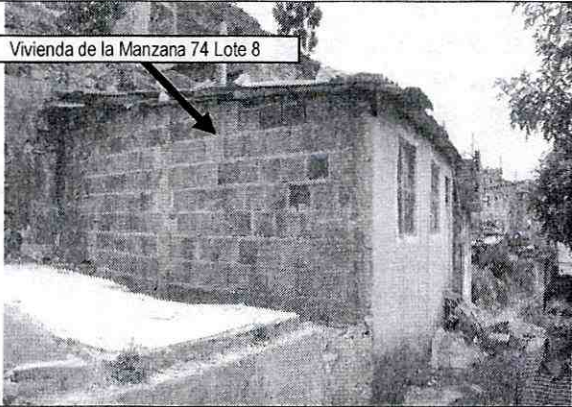
<p>Fotografía 1. Vista del predio de la Carrera 2 Bis No. 40-03 Sur, (Manzana 74 Lote 8)</p>	<p>Fotografía 2. Vista de los encharcamientos al interior de la vivienda producidos por la escorrentía de aguas superficial y subsuperficial de el costado occidental del predio de la Manzana 74 Lote 8</p>

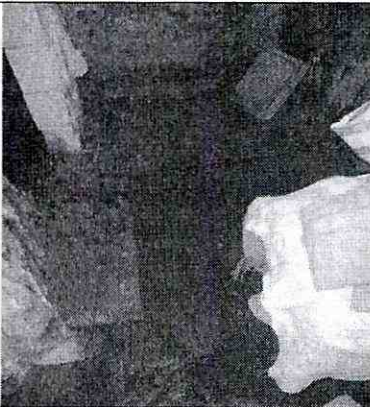
#	NOMBRE	DIRECCIÓN	TELÉFONO	P	A	N	DAÑOS EN EDIFICACIÓN
1	José Gustavo Bañol	Manzana74 Lote 8	3125135082	2	2	-	Presencia de infiltraciones en el muro posterior de la vivienda, así como encharcamientos en la zona de baño y habitaciones principales

- Evacuar definitivamente y cambiar de Prioridad Técnica 2 a Prioridad Técnica 1 en el Programa de Reasentamiento de Familias Localizadas en Zonas de Alto Riesgo NO Mitigable al predio ubicado en la Manzana 74 Lote 8 del desarrollo Malvinas de la Localidad de San Cristóbal donde actualmente habita el Señor José Gustavo Bañol.

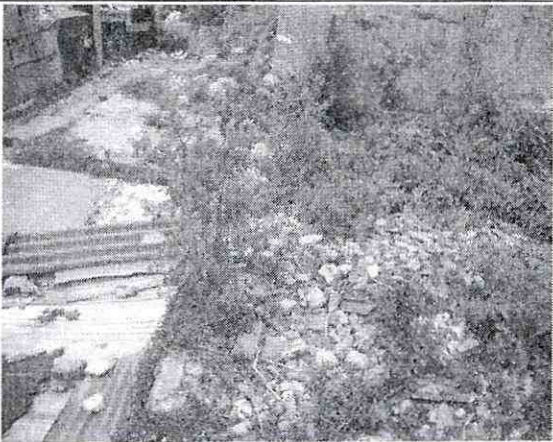
<p>Fotografía 3. Vista a la parte alta del predio donde se identificaron presencia de capa vegetal, deterioro de la antigua placa de contrapiso de la vivienda ya demolida del predio de la Manzana 74 Lote 7.</p>	<p>Fotografía 4. Vista a la parte posterior del predio de la Manzana 74 Lote 8 donde se evidenciaron procesos de escorrentía provenientes desde la parte alta de la ladera.</p>

- La estabilidad estructural y habitabilidad de la vivienda ubicada en el predio de la Manzana B6 Lote 3 del Desarrollo Malvinas, de la Localidad de San Cristóbal pueden verse comprometidas en el corto plazo ante cargas normales de servicio por causa del deterioro y empujes hidrostáticos en el muro posterior de la vivienda en comento, así como por la ocurrencia de desprendimientos de material desde la parte alta del predio, generados por la carencia de sistemas de captación de las aguas de escorrentía y deterioro de la antigua placa de contrapiso que existía en el Lote 7 de la Manzana 74.

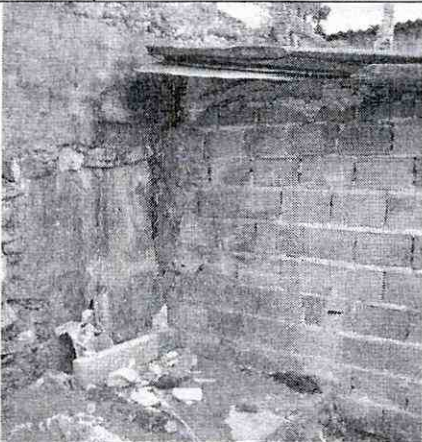
Se identifica a la parte posterior y en el interior del predio de la Carrera 2 B K No. 40-03 Sur (Dirección suministrada en el Radicado 2011ER8386), Manzana 74 Lote 8, condiciones de escorrentía e infiltración de aguas de carácter superficial y susuperficial hacia la parte baja del muro de lindero construido en elementos de mampostería de la vivienda en comento. Al momento de la verificación se evidencia que dichas infiltraciones han generado procesos de humedades sobre el muro en comento, así como condiciones de encharcamiento al interior de las habitaciones y zona de baño de la vivienda. No obstante lo anterior, no se identificaron condiciones de afectación estructural en el muro de la parte posterior que presenta los procesos de humedades e infiltración de aguas.

- En el corto plazo, es posible que las condiciones de escorrentía presentadas desde la parte alta de la ladera de donde se emplaza en el predio de la Carrera 2 K No. 40-03 Sur (Dirección suministrada en el Radicado 2011ER8386), Manzana 74 Lote 8, generen el deterioro y empujes hidrostáticos en el muro posterior de la vivienda en comento, así como es posible que se presenten; por la carencia de sistemas de captación de las aguas de escorrentía y deterioro de la antigua placa de contrapiso que existía en el Lote 7 de la Manzana 74, desprendimientos de material que puedan comprometer la estabilidad y habitabilidad de la vivienda donde habita el Señor Gustavo Bañol.

- A la Caja de Vivienda Popular, agilizar el proceso de reasentamiento del predio ubicado en la Manzana 74 Lote 8 del Desarrollo Malvinas de la Localidad de San Cristóbal, dadas las condiciones de amenaza alta y riesgo alto en que se encuentra de acuerdo con el Concepto Técnico CT-4165 determinadas desde el año 2005, el cambio de prioridad realizado en este diagnóstico, y la solicitud de evacuación mediante Acta No. 3158 del 25 de Agosto de 2011.
