DIAGNÓSTICO TÉCNICO DI-5720
SUBDIRECCIÓN DE EMERGENCIAS
COORDINACIÓN DE ASISTENCIA TÉCNICA
EVENTO 116722

DIRECCIÓN:	Calle 63A Bis 14-46 Calle 63A Bis 14-40 Calle 63A Bis 14-34 Av Carrera 14 63-87 (Obra)	ÁREA DIRECTA:	0.02 Ha				
BARRIO:	La Esperanza	POBLACIÓN ATENDIDA:	18				
UPZ:	98 – Los Alcázares	FAMILIAS	4	ADULTOS	11	NIÑOS	7
LOCALIDAD:	12 – Barrios Unidos	PREDIOS EVALUADOS	3				
CHIP	AAA0085SPRU AAA0085SPPP AAA0085SPOE AAA0206LMHK	DOCUMENTO REMISORIO	CR-12761

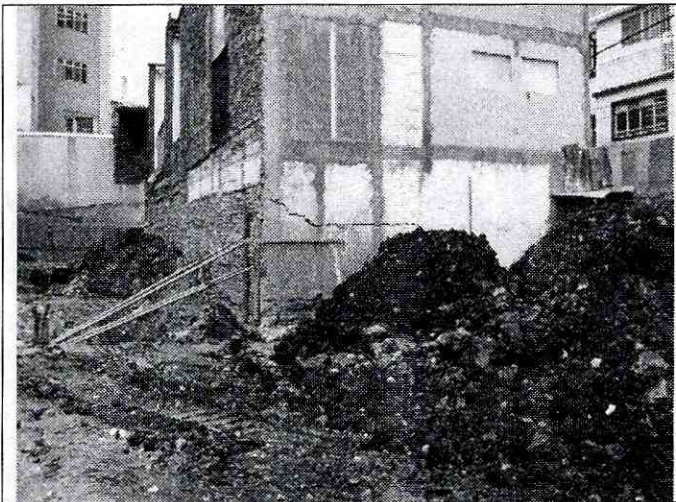
Foto 1. Predio CI 63 A Bis 14-46 en parte posterior donde se encuentra apuntalado provisionalmente.

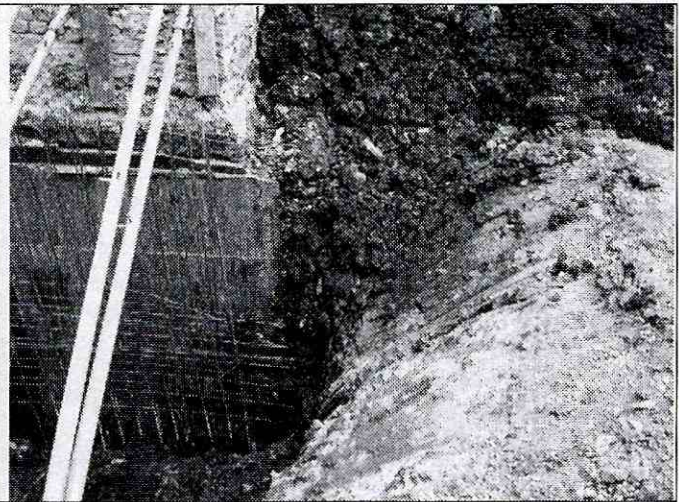
Foto 2. Detalle de la pantalla de contención pre-excavada en parte posterior del predio CI 63 A Bis 14-46

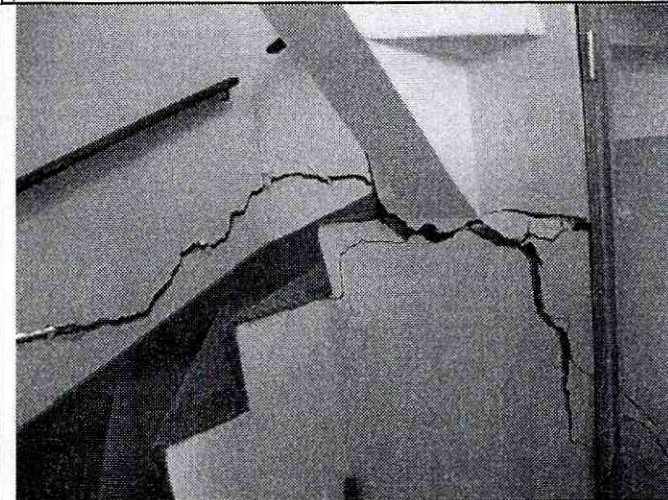
Foto 3. Predio CI 63 A Bis 14-46, detalle de la afectación en la escalera

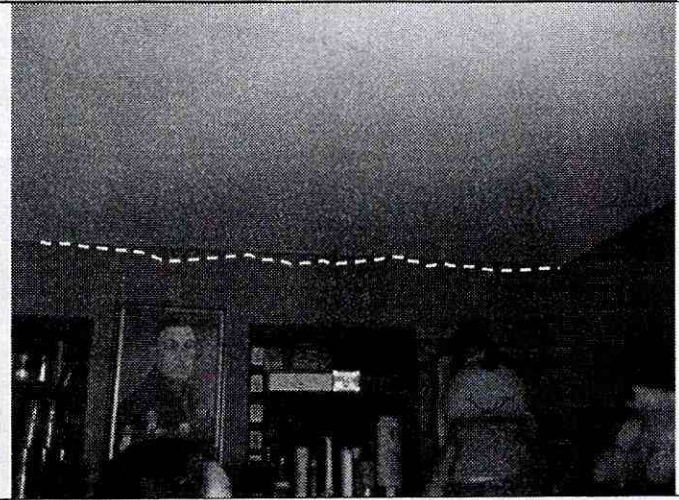
Foto 4. Predio CI 63 A Bis 14-40, detalle del desplazamiento de la losa de entrepiso con respecto a la mampostería.
