DIAGNÓSTICO TÉCNICO No. DI-5721
SUBDIRECCION DE EMERGENCIAS
COORDINACIÓN DE ASISTENCIA TÉCNICA
ATENCIÓN DE RADICADO
2011ER9963

DIRECCIONES:	Calle 6 No. 3-67 Este	ÁREA DIRECTA:	350 m ²				
BARRIO:	El Guavio	POBLACIÓN ATENDIDA:	10				
UPZ:	96 – Lourdes	FAMILIAS	1	ADULTOS	10	NIÑOS	0
LOCALIDAD:	3 – Santa Fe	PREDIOS EVALUADOS	1				
CHIP	AAA0033HCWW	DOCUMENTO REMISORIO	CR-12781

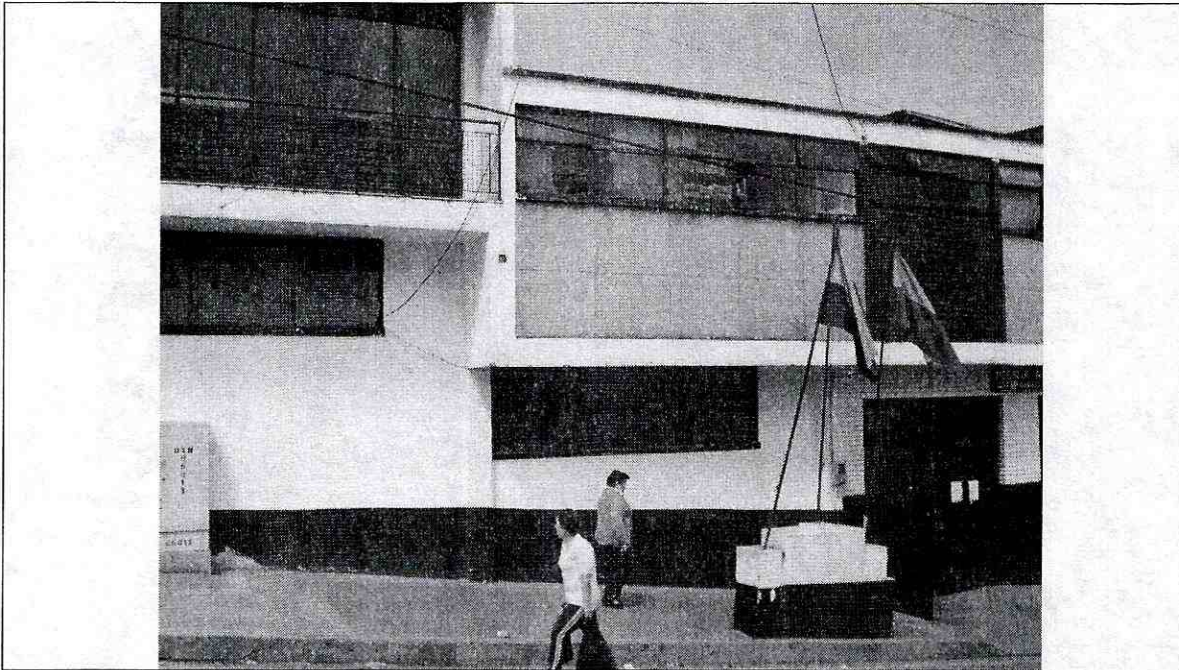
Fotografía No. 1. Vista frontal del CAI del Guavio, Ubicado en la Calle 6 No. 3 – 67 Este, en la fachada del CAI no se identificaron daños en la misma.

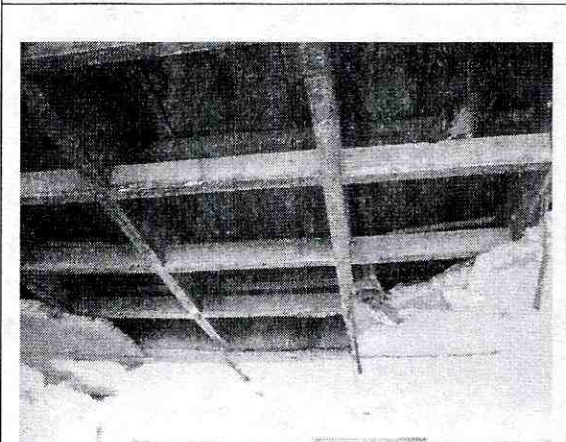
Fotografía No. 2. Se observa el deterioro en los cuatros desalojados, por falta de mantenimiento y la humedad, en el CAI del Guavio

No.	NOMBRE (Cabeza Hogar)	DIRECCIÓN	TELÉFONO	P	A	N	DAÑOS EN VIVIENDA
1	Oficial Gerardo Cortez	Calle 6 No. 3-67 Este	-	10	10	0	Deterioro de la estructura por falta de mantenimiento, además de la afectación de la misma por humedad de los elementos no estructurales, del calabozo en el primero, de los cuartos ubicados al norte en el segundo nivel y de los cuartos ubicados en el costado sur oriental del tercer nivel.

- **Mantener restringidas y evitar el uso del calabozo en el primero, los cuartos ubicados al norte en el segundo nivel y los cuartos ubicados en el costado sur oriental del tercer nivel, hasta que no se realicen el mantenimiento y el reforzamiento de estas.**

- Al responsable y/o responsables de la edificación ubicada en el predio de la Calle 6 No. 3-67 Este, en el Barrio Guavio de la Localidad de Santa Fe, implementar acciones para el mantenimiento, reforzamiento y mejoramiento de la calidad de la edificación, con el apoyo de personal idóneo, garantizando que se cumplan los requerimientos establecidos en el Decreto No. 926 del 19 de marzo de 2010, Reglamento Colombiano de Construcción Sismo Resistente NSR-10 de acuerdo con la normatividad vigente para el barrio, para lo cual se deben tramitar los permisos y licencias respectivos. Esto con el propósito de garantizar durante la vida útil del inmueble, las condiciones adecuadas para su uso.

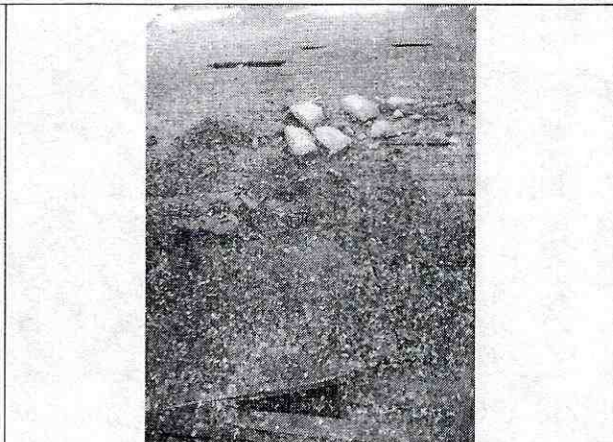
Fotografía No. 3. Se observa el deterioro en los cuatros desalojados, por falta de mantenimiento y la humedad, en el CAI del Guavio

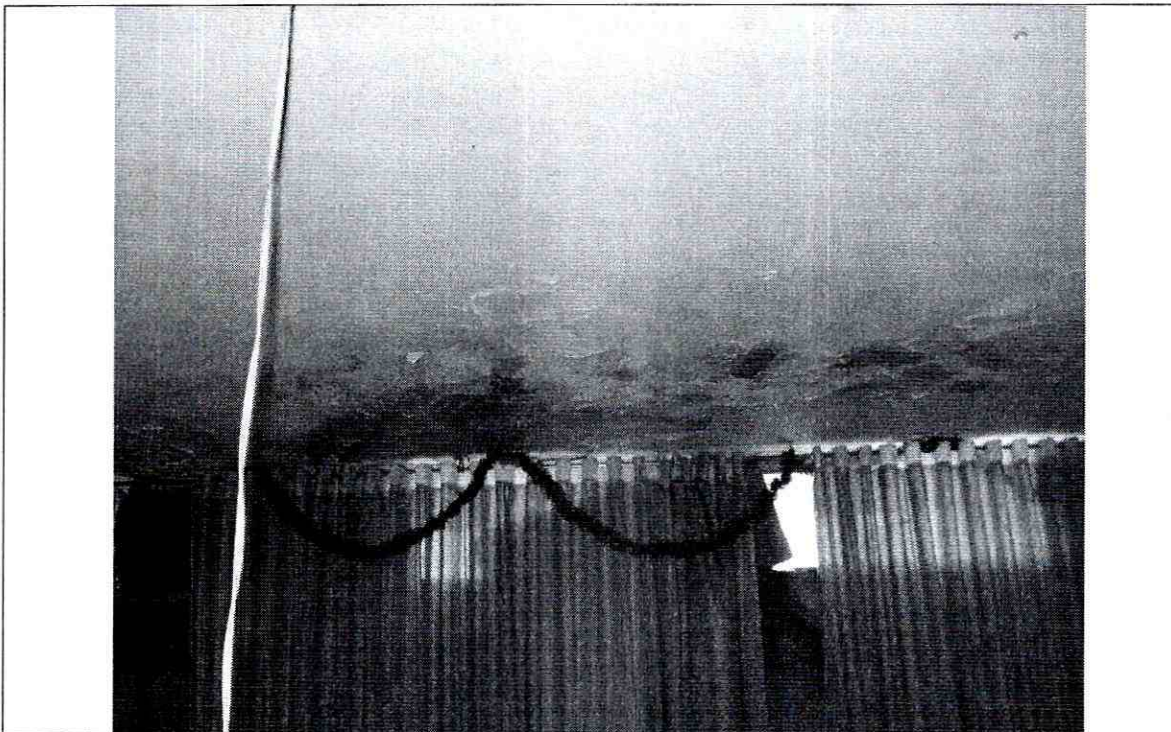
Fotografía No. 4. Se observa que los cuartos habitados presentan humedad, sin embargo, están en buenas condiciones de habitabilidad y no presentan ningún riesgo para los habitantes de los mismo, en la actualidad.
