DIAGNÓSTICO TÉCNICO No. DI-5725
SUBDIRECCIÓN DE EMERGENCIAS
COORDINACIÓN DE ASISTENCIA TÉCNICA
RADICADO 2011ER11763
EVENTO 192728

DIRECCIÓN:	Calle 4 # 8 A-24	ÁREA DIRECTA:	50 m ²				
BARRIO:	Santa Barbará	POBLACIÓN ATENDIDA:	Sin información				
UPZ:	94 La Candelaria	FAMILIAS	Sin Inf	ADULTOS	Sin Inf	NIÑOS	Sin Inf
LOCALIDAD:	17 La Candelaria	PREDIOS EVALUADOS	1				
CHIP:	AAA0032ZWAF	DOCUMENTO REMISORIO	CR-12067

Se presenta un deterioro muy severo con evidencia de colapsos parciales, en muros interiores y elementos de cubierta de la vivienda emplazada en el predio de la Calle 4 # 8A -24, en el barrio Santa Bárbara de la Localidad de La Candelaria.

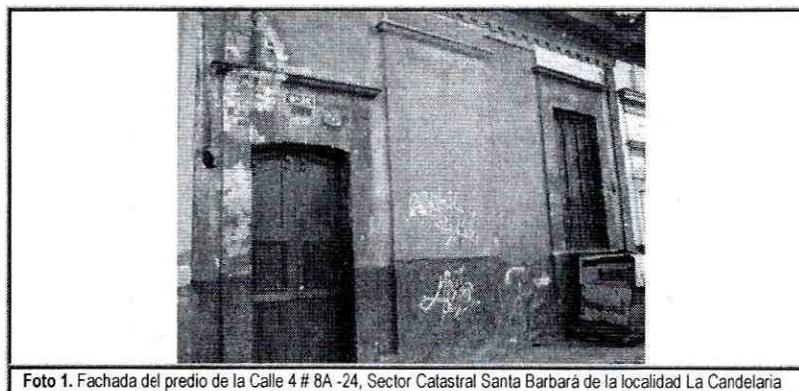
De acuerdo con la inspección visual se observó que la estructura de cubierta y de los pasillos y/o corredores interiores presentan un grado de deterioro considerable, reflejado en la degradación de algunos elementos de madera que los componen, los cuales exhiben pequeñas deflexiones y pudrición; adicionalmente se evidenció fractura y desprendimiento de algunos segmentos de la torta en mortero del cielorraso a lo largo de los corredores. Dichas afectaciones posiblemente están asociadas con el tipo de material que componen la estructura, la exposición a la intemperie y la falta de mantenimiento, por lo anterior la vivienda emplazada en el predio de la Calle 4 # 8A -24 tiene comprometida en la actualidad su estabilidad estructural y su habitabilidad por lo que se recomienda la evacuación temporal y preventiva del mismo.

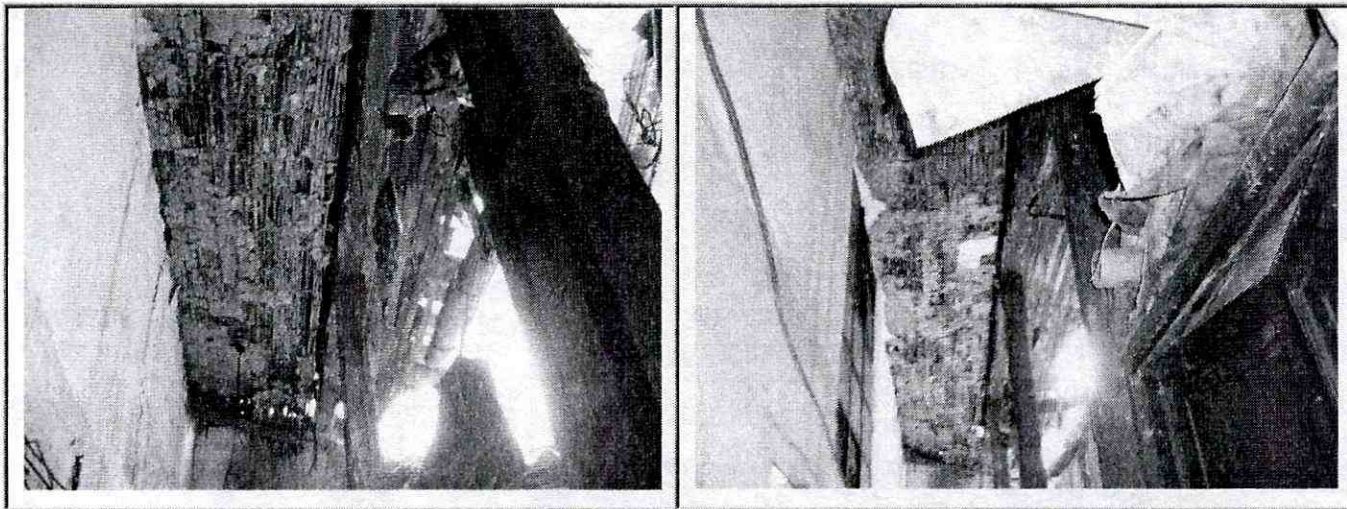
Foto 2 y 3. Cielorraso de los corredores que presenta compromiso parcial

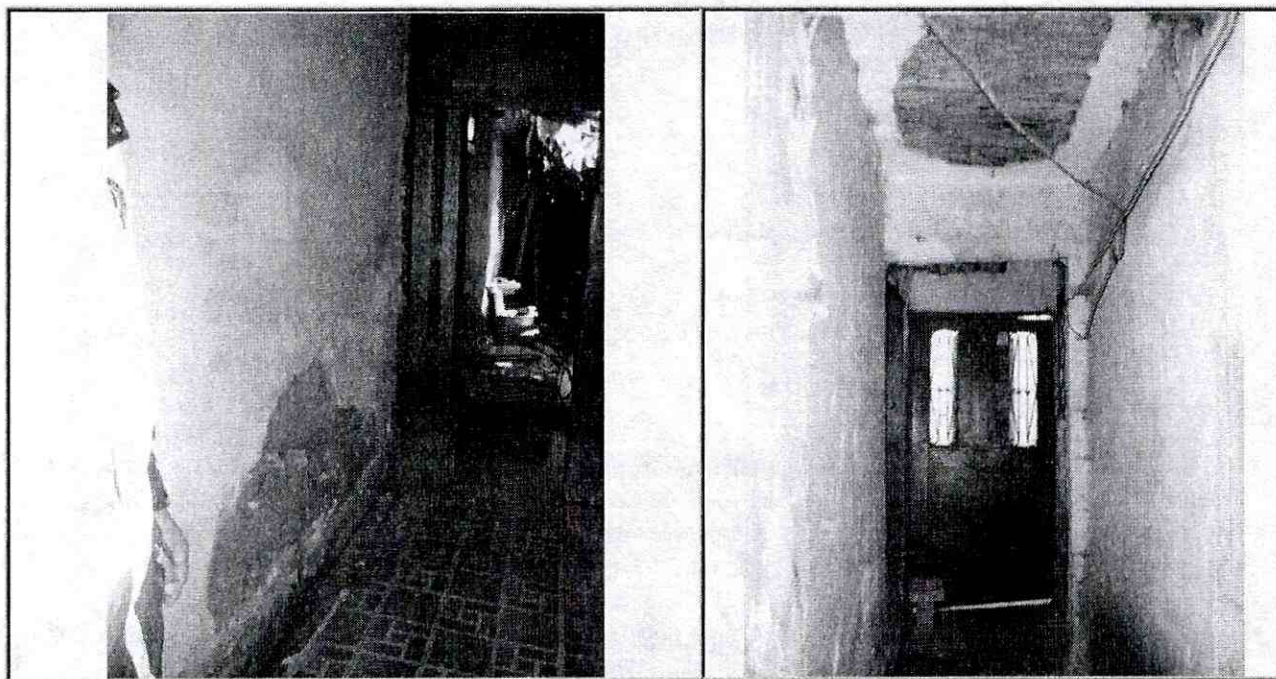
Foto 3 y 4 Vista de la zona de corredores de acceso y circulación al interior de la vivienda
