DIAGNÓSTICO TÉCNICO DI - 5731
SUBDIRECCIÓN DE EMERGENCIAS
COORDINACIÓN DE ASISTENCIA TÉCNICA
RADICADO FOPAE No 2011ER10611

DIRECCIÓN:	Carrera 8C Este entre diagonales 84 y 84 D Sur	ÁREA DIRECTA:	250 m ²		
BARRIO:	Altos del Pino	POBLACIÓN ATENDIDA:	12		
UPZ:	57 Gran Yomasa	FAMILIAS:	9	ADULTOS:	10
LOCALIDAD:	5 - Usme	PREDIOS EVALUADOS:	2	NIÑOS:	2
CHIP:	-----	DOCUMENTO REMISORIO:	CR-12858

REMOCIÓN EN MASA

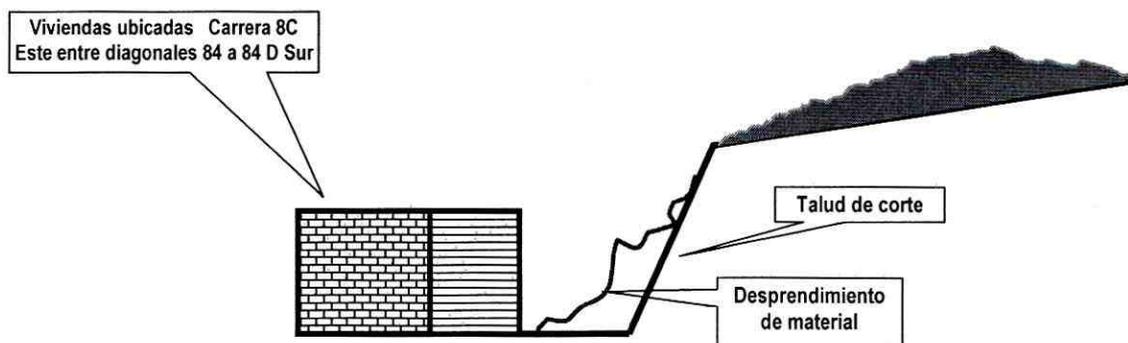
Figura No. 1.- Esquema grafico del predio evaluado y del talud de corte.

Se presentó un desprendimiento de suelo residual y capa vegetal de un talud de corte entre predios privados. Dicho talud tiene una altura de 3m a 4m, en una longitud cercana a los de 8m con pendiente de tendencia vertical ($70^\circ \leq \beta \leq 80^\circ$) conformado superficialmente por material vegetal, el cual no presenta medidas de estabilización ni sistemas para el manejo del drenaje superficial y subsuperficial, el cual posiblemente fue realizado para el emplazamiento de las viviendas ubicadas en la Carrera 8C Este No. 84D-10 Sur, donde habita el señor Luis Guillermo Ávila López y su familia y en la Carrera 8C Este No. 84C - 04 Sur en el que funciona un taller de carpintería cuyo propietario es el señor Alberto Pérez(Ver Figura No.2). El volumen involucrado en el desprendimiento es de aproximadamente 15m³, el cual se depositó en la parte baja del talud de corte, parte posterior (costado Oriental) de los predios, donde se localiza el patio del predio del señor Luis Guillermo Ávila

Las posibles causas que generaron la inestabilidad del talud de corte corresponden a las intensas lluvias registradas en el sector, la falta de medidas de estabilización del talud, la falta de manejo de las aguas de escorrentía superficial y subsuperficiales, la intervención antrópica anti-técnica en los taludes de corte realizados para el emplazamiento de la vivienda, etc.

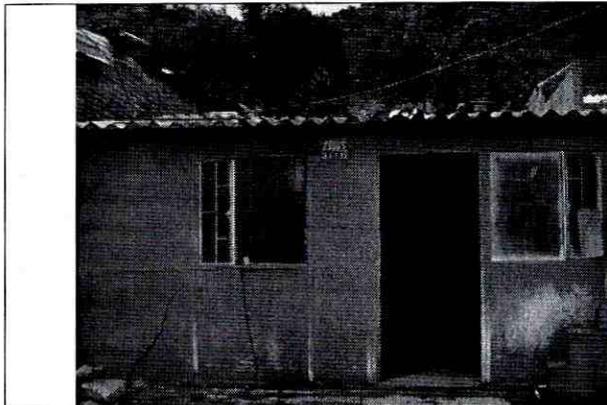
Fotografía No. 1.- Vista del predio de la Carrera 8C Este No. 84D-10 Sur, en el Barrio Altos del Pino de la Localidad de Usme

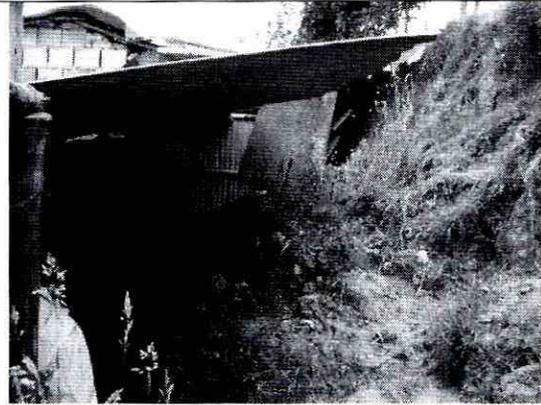
López y dentro del taller del señor Alberto Pérez donde se ve afectado el muro posterior generando el colapso parcial de los muros perimetrales de cerramiento.

Fotografía No. 2.- Vista del costado sur del predio de la Carrera 8C Este No. 84D-10 Sur, en el Barrio Altos del Pino de la Localidad de Usme, se observa el colapso del muro trasero de la vivienda.
