<h2>DIAGNÓSTICO TÉCNICO</h2>	Código:	GAR- FT - 03
		Versión:	01
		Código documental:

DIAGNÓSTICO TÉCNICO – DI No. 5736
SUBDIRECCIÓN DE EMERGENCIAS
COORDINACIÓN DE ASISTENCIA TECNICA
APOYO INSTITUCIONAL

DIRECCIÓN	Diagonal 73 C Sur No. 57 – 17	ÁREA DIRECTA	2000 M2		
BARRIO	Sierra Morena	POBLACIÓN ATENDIDA	200		
UPZ	69 – Ismael Perdomo	FAMILIAS	0	ADULTOS	150
LOCALIDAD	19 – Ciudad Bolívar	NIÑOS	50		
CHIP	-----	PREDIOS EVALUADOS	1		
		Oficio Remisorio	CR-12881

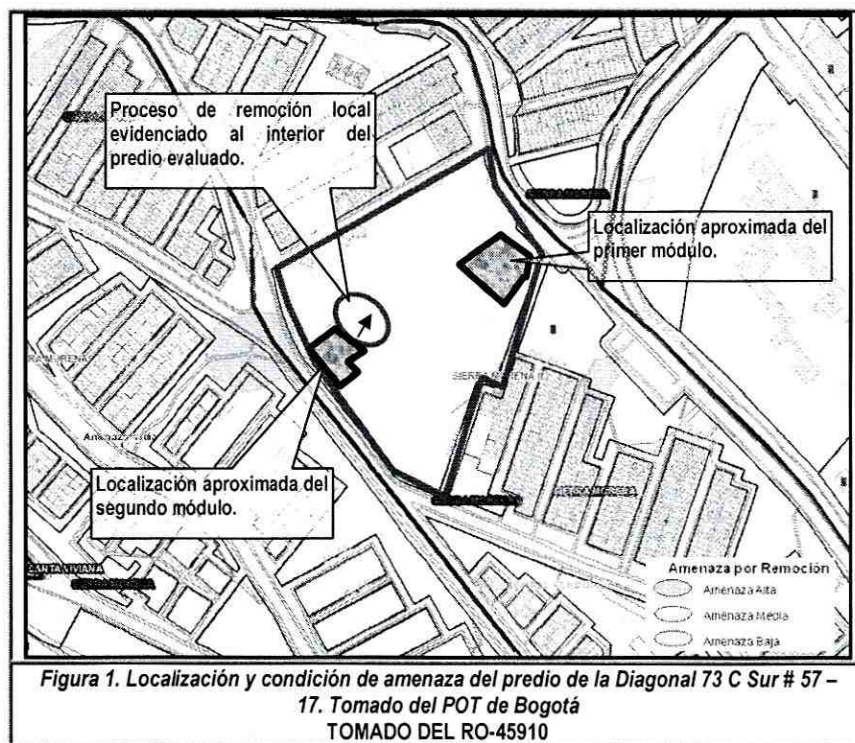
De acuerdo con el Plano Normativo (Amenaza por Remoción en Masa) del Plan de Ordenamiento Territorial de Bogotá - POT (Decreto 190 de 2004, por el cual se compilan los decretos 619 de 2000 y 469 de 2003), el sector donde se localiza el predio de la referencia, se encuentra catalogado en amenaza media por procesos de remoción en masa (ver figura 1).

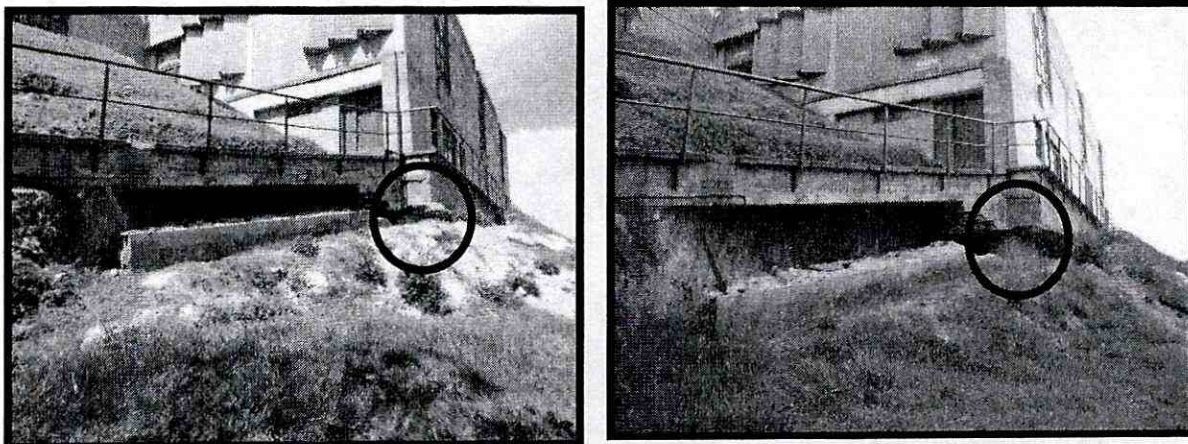
Se evidencia el aumento en la dimensión del escarpe con relación a la primera visita del 13 de enero, donde se apreciaba en una longitud aproximada de 8m, abertura de 30 a 50cm y profundidad de 1 a 1,5m, actualmente la abertura alcanza aproximadamente los 70 cm y descubre parcialmente las estructuras de cimentación del bloque estructural.

Fotos 1 y 2. Aumento en la abertura del escarpe, comparación con toma del 13 de enero y el estado actual.

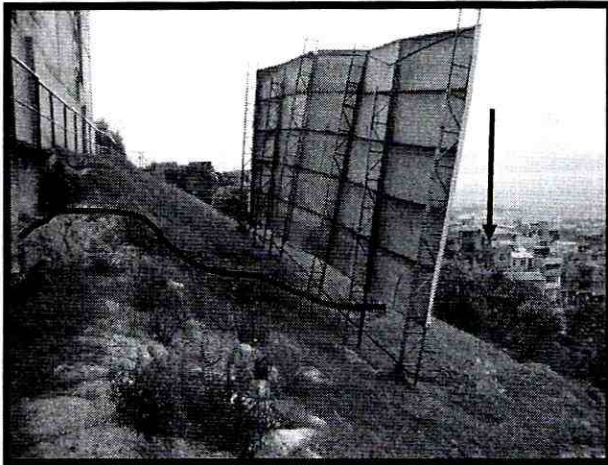
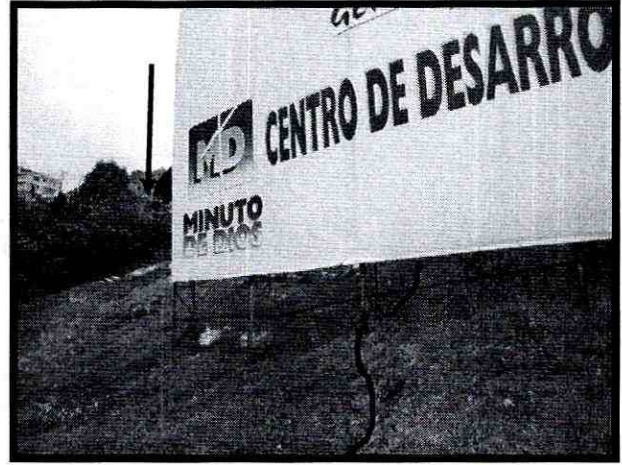
El escarpe marca una línea de acción de falla que puede ser evidenciada igualmente en la inclinación que presenta la valla de identificación de la universidad, ya que esta se encuentra empotrada parcialmente sobre el material que se ha movilizad, frente al bloque estructural en comento.

Fotos 3 y 4 . Detalle de la inclinación de la valla, y referencia co la línea de acción del escarpe.

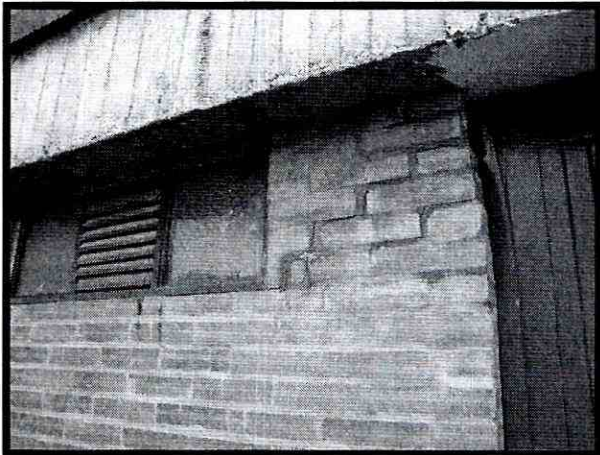
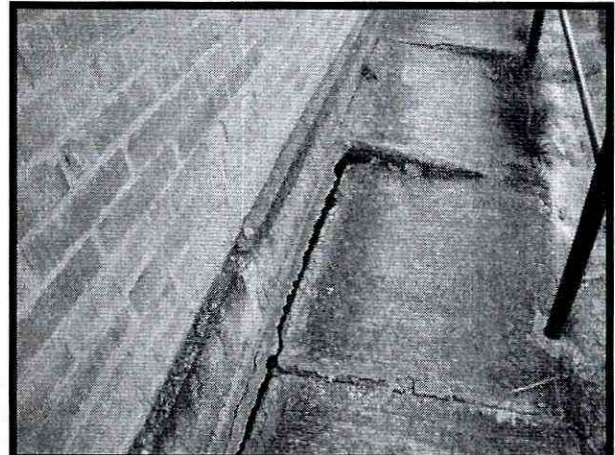
Se presenta un avance en el proceso de remoción en masa local identificado en el RO-45910, la pérdida de material que ha sufrido el suelo sobre el cual se cimenta la rampa de acceso secundario al bloque del costado occidental del predio, compromete la estabilidad de la misma, dado que la rampa queda trabajando parcialmente en voladizo.

Esta afectación posiblemente ha generado una ligera inclinación del bloque estructural dado que se aprecian fisuras de hasta 3mm aproximadamente en la mampostería que enmarca la puerta de acceso, generando que se dificulte la apertura de la misma.

Fotos 5 y 6. Detalles de las afectaciones en la mampostería vecina al ingreso del bloque y en la rampa.

- En el caso de no existir restricciones y/o condicionamientos al uso del suelo a los responsables del predio evaluado, se recomienda adelantar los estudios geotécnicos y estructurales e implemente las obras de estabilización, y protección adecuadas, para reconfigurar y estabilizar la ladera donde se evidencia el proceso local de remoción en masa al interior del predio; para lo cual se requiere contar con el apoyo de personal idóneo (Ingenieros Geotecnistas y Estructurales) de tiempo completo. Dichas obras adicionalmente deben contar con un sistema de drenaje para el manejo de las aguas superficiales y subsuperficiales, con el fin de garantizar la estabilidad tanto de la ladera como del módulo del costado occidental del predio. Por otra parte, es necesario que los responsables del predio adelanten labores de monitoreo y/o control topográfico de verticalidad y horizontalidad tanto en el módulo del costado occidental del predio como de la ladera sobre la cual se presenta el proceso, con una periodicidad tal que se garantice un margen de tiempo para una operación adecuada y oportuna en caso de observarse movimientos del terreno y/o del módulo, a fin de advertir y/o evidenciar cambios significativos en el sector de influencia del proceso evidenciado, con el objeto de evaluar y definir las acciones inmediatas que se consideren pertinentes.

- Luego de implementadas las medidas de estabilización permanentes que garanticen las condiciones de estabilidad de la ladera donde se evidencia el proceso local, se recomienda a los responsables del predio, realizar un estudio detallado de patología y análisis estructural que incluya el análisis de la cimentación de la estructura del módulo del costado occidental del predio. Dichos estudios permitirán establecer la(s) causa(s) detonante(s) de los daños que se puedan haber generado en la estructura del módulo, así como el grado de afectación de cada uno sus elementos constituyentes; información con la cual se podrá establecer el tipo de intervención que debe implementarse a los elementos de la estructura y cimentación de las edificaciones para llevarlas a sus condiciones originales, congruentes con las existentes antes de la ejecución de las obras en mención.
